RAPPORT D'ENQUÊTE SUR UN ACCIDENT MARITIME

M99L0099

CHUTE PAR-DESSUS BORD D'UN PILOTE

AU MOMENT OÙ IL DÉBARQUAIT DU
PORTE-CONTENEURS « CANMAR VALOUR »
EN APPROCHE DE LA STATION DE PILOTAGE DE
LES ESCOUMINS (QUÉBEC)

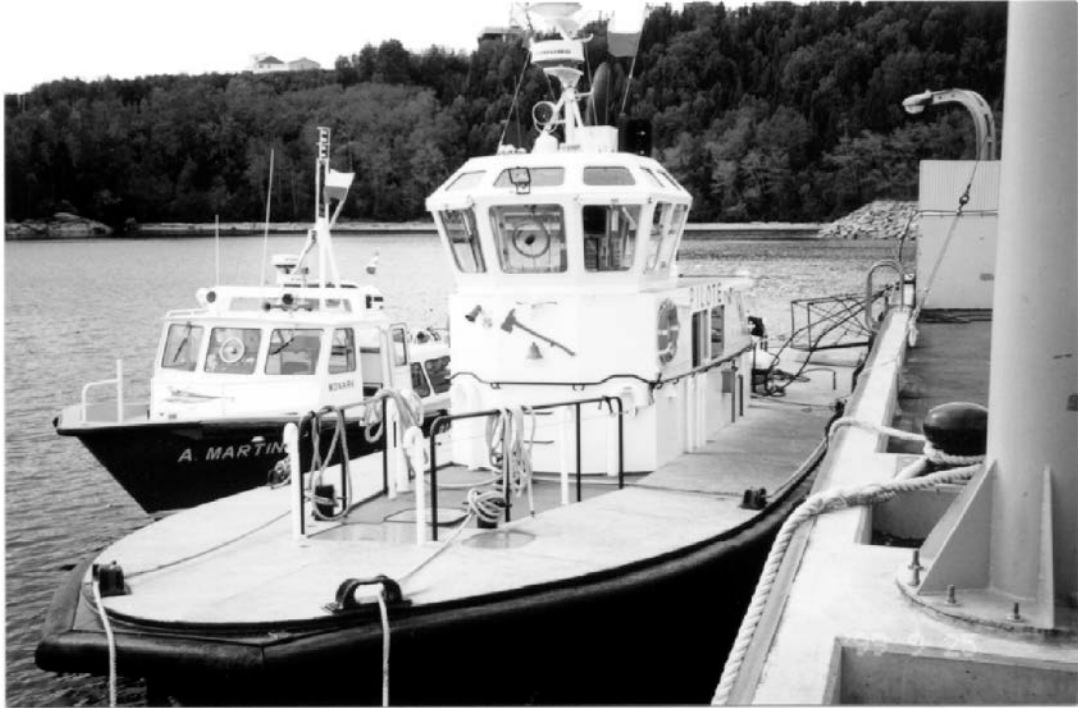
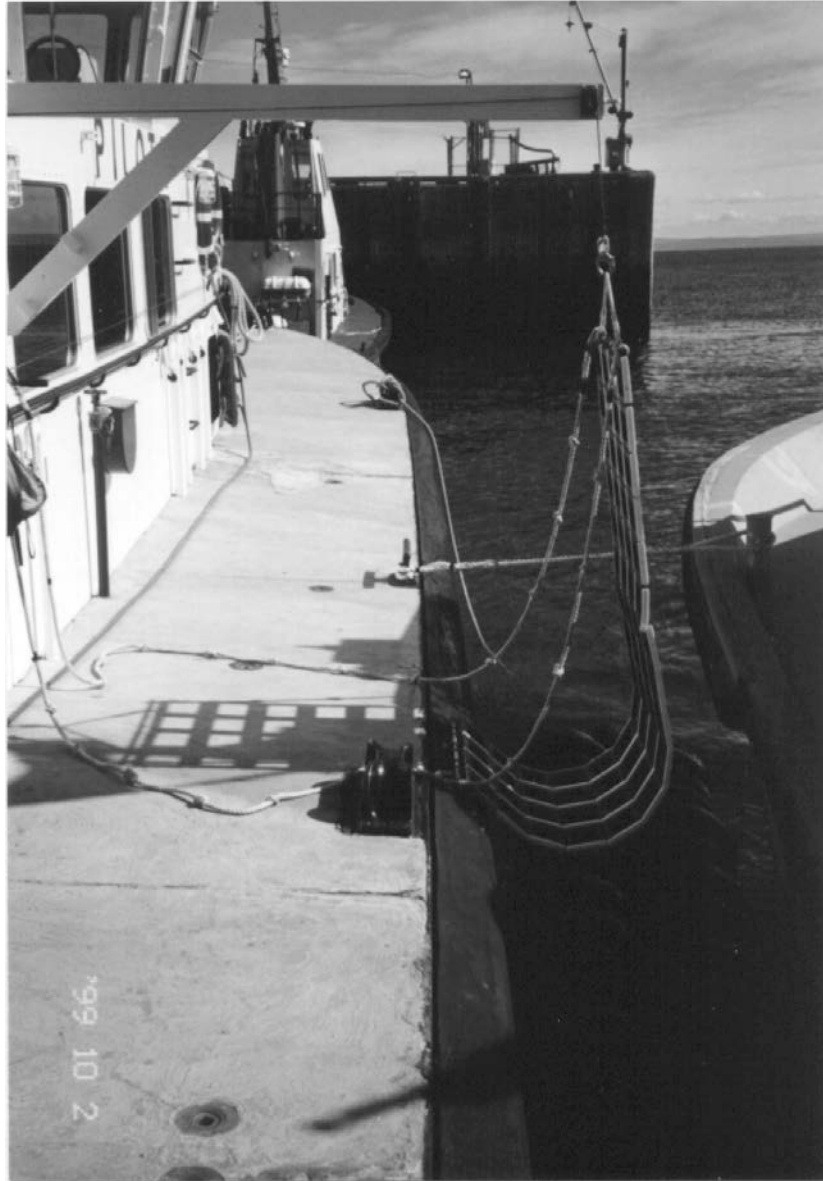
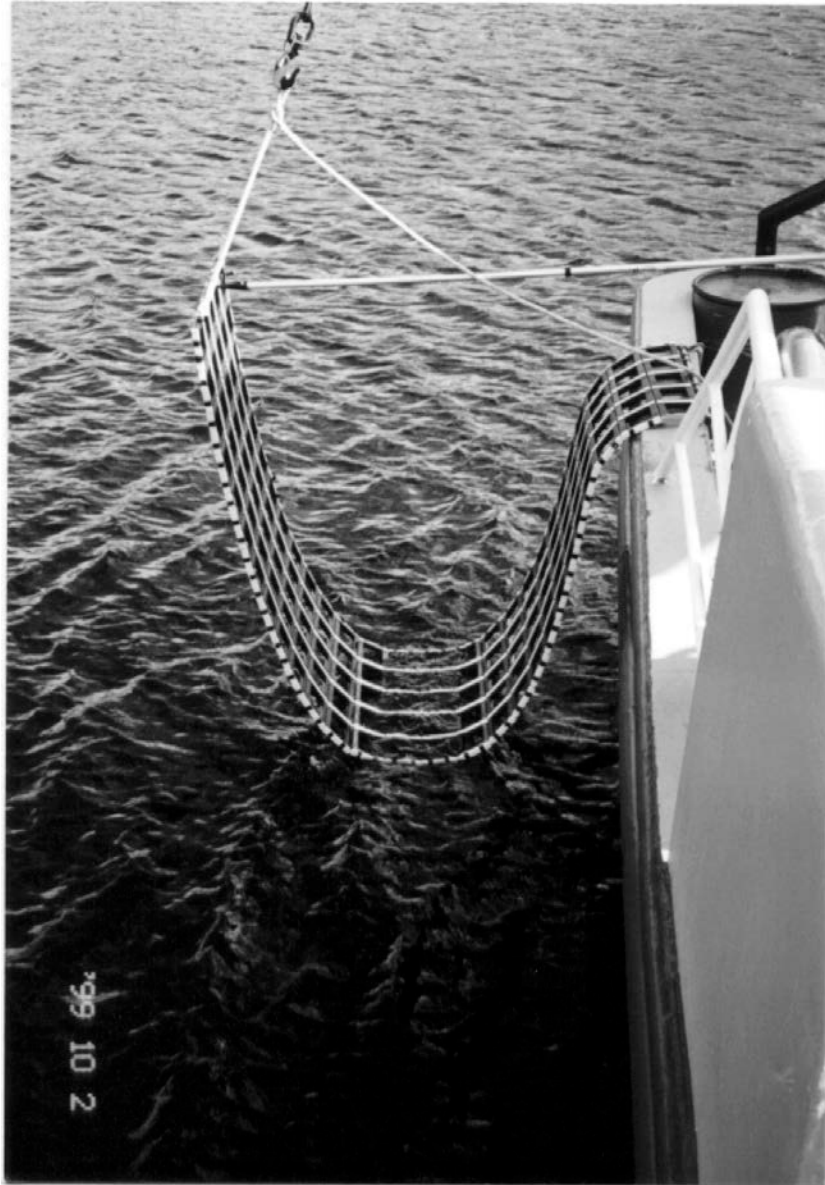
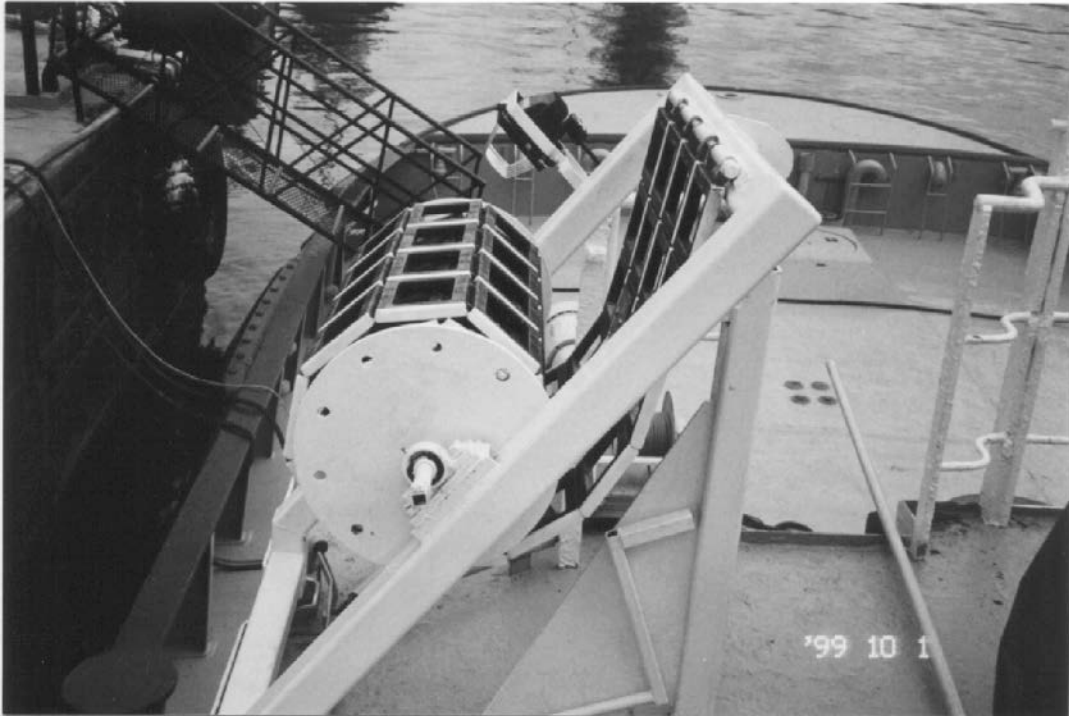
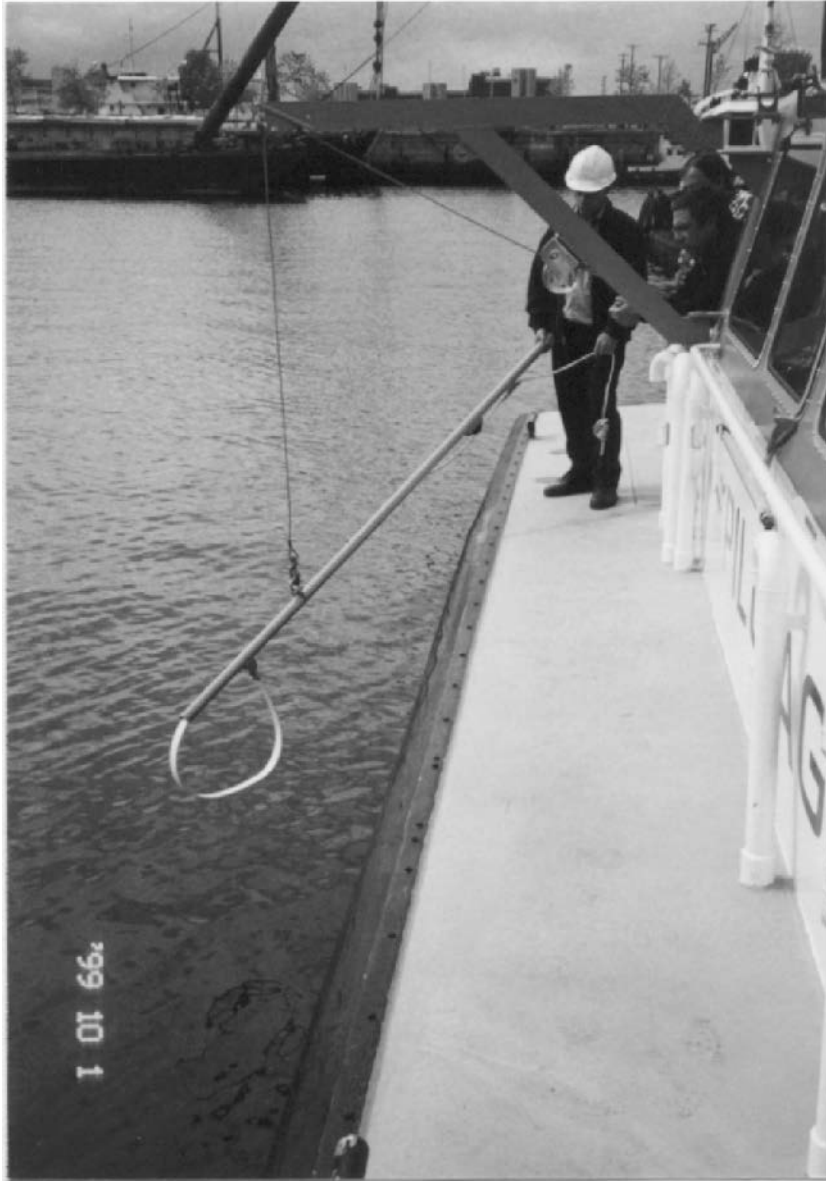
Annexe A - Photographies

On installe un engin de sauvetage Jason (échelle articulée) sur le pont du « CHARLEVOIX », et les manoeuvres pour récupérer le pilote s'amorcent. Comme l'opérateur du bateau-pilote ne peut effectuer lui-même les manoeuvres à partir de la passerelle, les ordres de manoeuvre de la machine sont transmis au mécanicien au moyen d'un casque d'écoute, et il les effectue manuellement à partir du compartiment-moteur. Le bateau réussit à s'approcher du pilote. À l'aide d'une gaffe, on réussit à rejoindre le pilote et on le rapproche sur l'arrière bâbord. Comme on ne peut le maintenir en place à cause de l'effet du courant de marée, combiné à la poussée des hélices, on le ramène à tribord où l'on déploie l'engin de sauvetage Jason sur le quart arrière. L'échelle est installée de façon à ce que les cordes, qui sont normalement au bas de l'échelle, puissent servir à amarrer l'échelle sur les bittes d'amarrage situées au centre sur le pont arrière (voir l'annexe A).

Sur les armatures placées de chaque côté du château, les treuils manuels servant à hisser à bord une personne à la mer ne sont pas munis d'un loquet pouvant empêcher le câble qui retient la partie inférieure du dispositif de se dérouler. La tension est maintenue manuellement sur la manivelle pour assurer la remontée de la personne que l'on vient de récupérer. Quand une personne seule doit faire fonctionner le dispositif par mauvais temps ou aider la personne récupérée à mettre pied à bord, l'opération devient difficile et risquée.

Sur le « CHARLEVOIX », l'échelle de récupération est rangée dans un compartiment sur le pont principal. On doit la sortir du compartiment, la déployer et l'installer en la fixant au moyen de deux mousquetons dans les oeillets placés à cette fin sur le livet de pont. Afin de former une poche avec l'échelle articulée, le bas de l'échelle doit être retenu par le filin provenant du treuil de l'armature.

5. Le dispositif de récupération n'était pas fixé en permanence de manière à pouvoir être déployé rapidement en cas d'urgence.
6. Les exercices de récupération d'un homme à la mer ne font pas partie d'un programme d'exercice de routine à bord du « CHARLEVOIX ».

- le dispositif de récupération d'un homme à la mer sera installé en permanence sur le navire « CHARLEVOIX » lors de sa prochaine mise en cale sèche;
- les treuils à manivelle ont été modifiés dans les jours qui ont suivi l'événement;
- un programme et un calendrier d'exercices ont été établis et un tableau affiché à bord du navire devra être signé par le capitaine responsable après chaque exercice;
- les membres de l'équipage ont reçu de la formation sur l'utilisation de l'équipement de récupération. De plus, tout le personnel affecté aux bateaux-pilotes devrait avoir suivi la formation sur les Fonctions d'urgence en mer II (FUM II) d'ici la fin de l'hiver 2000;
