**RAPPORT D'ENQUÊTE DE PIPELINE**  
**P00H0061**

**ÉVÉNEMENT DANS UNE STATION DE COMPRESSION  
DE GAZ NATUREL**

**SURVENU À LA STATION DE COMPRESSION  
D'EAST HEREFORD**

**LE 28 DÉCEMBRE 2000**

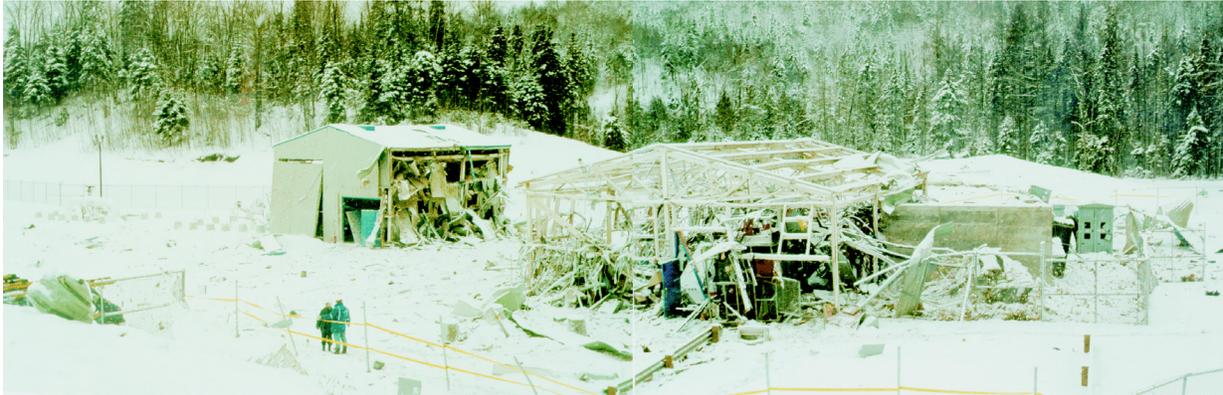
**Photo 1.** Vue panoramique de la station de compression d'East Hereford (après l'explosion)

La station de compression de TQM située à East Hereford a été lourdement endommagée. Voici une liste des composants principaux qui ont été endommagés ou qui ont été détruits :

- le bâtiment compresseur qui abritait le moteur électrique et les compresseurs, avec les conduites connexes et un appareil de mesure de l'oxygène (bâtiment de gauche sur la photo);
- le bâtiment électricité et services qui renfermait la salle de commande locale, la pièce électricité et la salle de commande du variateur du moteur, ainsi que plusieurs autres petites pièces pour le générateur de secours, la cuisine, l'atelier et le système de chauffage et de ventilation (bâtiment de droite sur la photo);
- le bâtiment de commande de télémessure;
- le bâtiment de mesure;
- divers types d'équipement électrique, comme des ordinateurs et des appareils de commutation électrique, ainsi que les transformateurs électriques avec leurs câblages électriques et de commande.
