**RAPPORT D'ENQUÊTE DE PIPELINE
P09H0084**

FUITE DE PÉTROLE BRUT D'UN PIPELINE

**ENBRIDGE PIPELINES INC.
CANALISATION 2, POTEAU MILLIAIRE 474,335
PRÈS D'ODESSA (SASKATCHEWAN)
LE 29 SEPTEMBRE 2009**

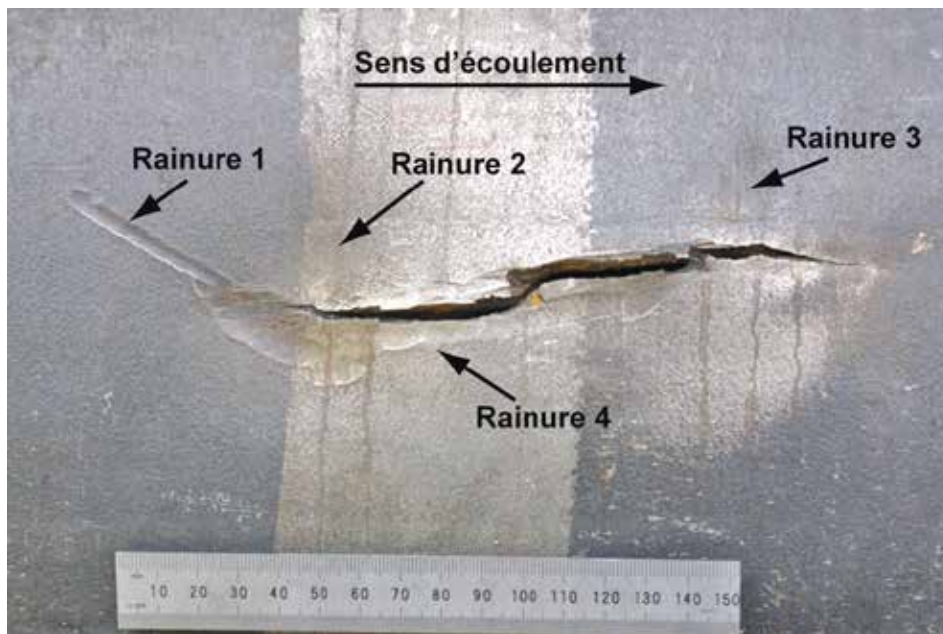
Photo 1. Section endommagée de la conduite

- Des rainures orientées dans quatre directions différentes étaient présentes près de la fissure (voir la photo 1). Une des rainures croisait une bande circonférentielle relativement lustrée dont la teneur en carbone et en oxygène était inférieure à celle de la surface noire voisine. La fissuration a pris naissance en trois points principaux à partir de la base de la dépression formée par la rainure, laquelle était parallèle à l'axe longitudinal de la conduite. La rainure avait une profondeur maximale d'environ 0,4 mm. La surface externe de la conduite dans la zone de cette rainure était d'une grande dureté.

- La plus grande partie de la surface de la fissure a été endommagée de façon mécanique, en raison de dilatations et de compressions successives de la fissure qui accompagnent les charges cycliques de compression. La surface rugueuse de la fissure et la présence de fissures secondaires dénotaient une propagation de fissures de fatigue dans des conditions caractérisées par une fatigue oligocyclique et de fortes contraintes.

- Deux bosselures peu profondes (profondeur de 0,46 p. 100 et de 0,43 p. 100 du diamètre de la conduite) étaient présentes sur le flanc de la conduite, à la position de 3 heures, près de la bosselure où la fuite s'est produite. Un écaillage d'origine mécanique, parallèle à l'axe longitudinal de la conduite, a été associé à ces deux bosselures, mais on n'a pas relevé de dommages affectant le revêtement de la conduite et on n'a pas trouvé de fissures dans les bosselures.

1. La défaillance du pipeline s'est produite à un endroit où la conduite était affectée par des bosselures et des rainures depuis l'époque de sa construction, en 1953.

2. Les bosselures et les rainures ont créé une zone durcie à partir de laquelle la fissuration a commencé. La fissure a ensuite progressé et a traversé la paroi, propagée par une fatigue induite par les cycles de pression successifs résultant des opérations typiques de la canalisation.

On découpe la section de conduite défectueuse et on la remplace par un bout de conduite éprouvée avant installation. Quand on remet en service la canalisation 2, le 1^{er} octobre 2009, Enbridge réduit volontairement la pression de la canalisation 2 à la station de pompage

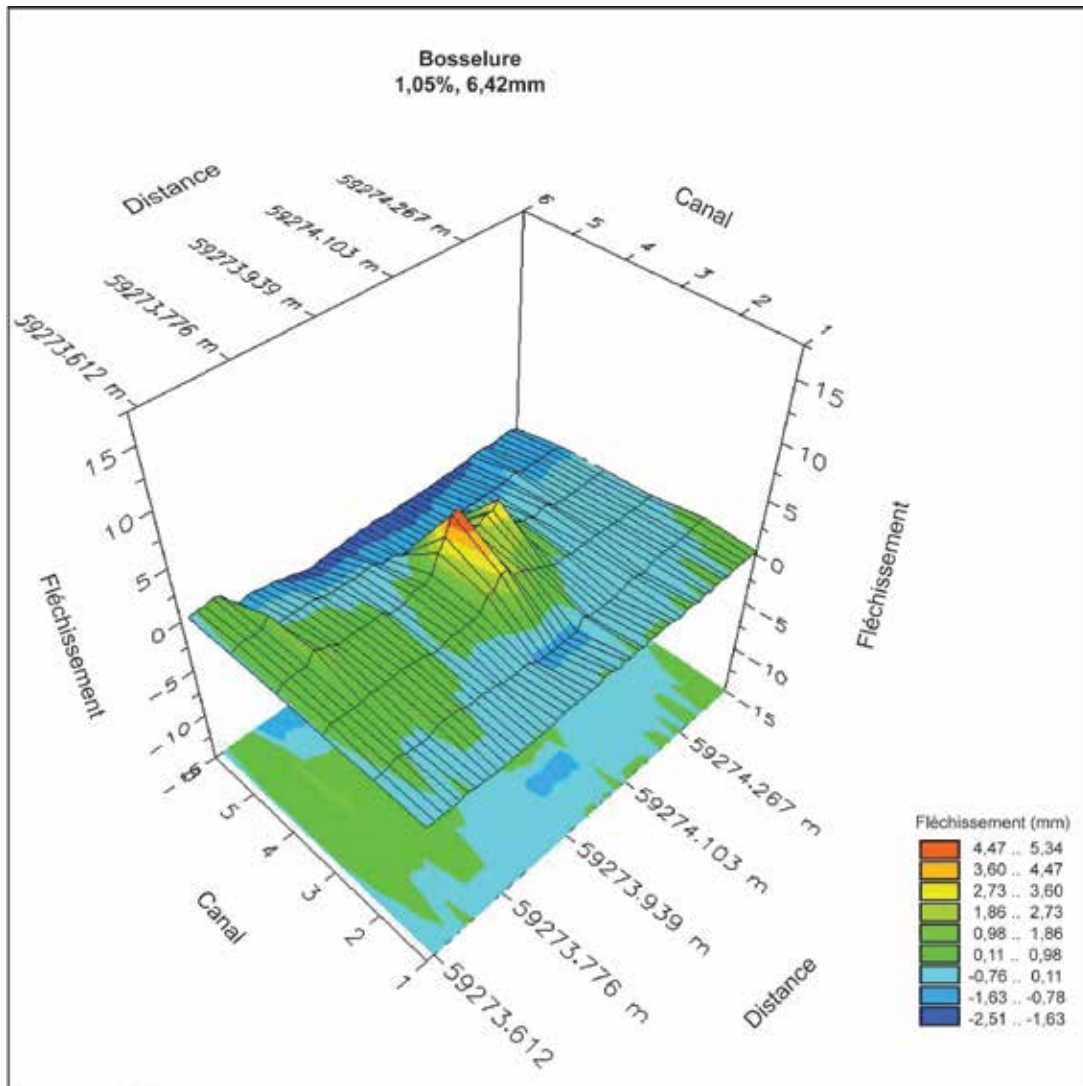
Le diamètreur qu'on a utilisé en 2008 a permis de détecter une bosselure à double sommet à l'endroit où la fuite s'est produite. Toutefois, la bosselure n'a pas été signalée à Enbridge puisque le fléchissement mesuré était inférieur au seuil de déclaration de 2 p. 100.

Après la fuite, Enbridge a réexaminé les données de l'examen de 2004 fait à l'aide de l'appareil de contrôle des fuites de flux magnétique et de celles de l'II de 2008 faisant appel au diamètreur, pour identifier des particularités uniques de la bosselure qui a causé la défaillance, le cas échéant, et pour identifier d'autres endroits où l'on trouvait les mêmes particularités. Les résultats de l'II de 2008 de contrôle de la continuité géométrique ont révélé que la bosselure responsable de la défaillance avait une forme complexe (c'est-à-dire un sommet double) (voir la figure 2).

Figure 2. Copie d'écran en 3D montrant la position de la bosselure relevée lors de l'inspection interne de la continuité géométrique faite en 2008

4. Bien que la bosselure ait été détectée durant l'inspection interne de contrôle de la continuité géométrique de 2008, elle n'atteignait pas le seuil de signalement d'Enbridge et n'a pas été signalée en prévision d'un suivi ultérieur.

À la suite de cette réévaluation, Enbridge a identifié tous les endroits où il y avait des bosselures à sommets multiples ou des bosselures situées à proximité l'une de l'autre, quelle que soit leur profondeur, et a procédé à des excavations à ces endroits.

- la compagnie a révisé les critères de signalement des fournisseurs de services d'inspection interne, pour y inclure les bosselures avec sommets multiples ou les bosselures placées à proximité l'une de l'autre, quelle que soit leur profondeur;
- la compagnie a élaboré des lignes directrices portant sur la modification des critères de son programme de signalement des dommages mécaniques;
- la compagnie a informé son groupe de la construction des leçons qu'on a retenues à la suite de cet événement.
