RAPPORT D'ENQUÊTE DE PIPELINE P11H0011

RUPTURE D'UN GAZODUC EXPLOITÉ PAR TRANSCANADA PIPELINES LIMITED SUR LA CANALISATION 100-2 DE 914,4 MILLIMÈTRES DE DIAMÈTRE À LA VANNE DE CANALISATION PRINCIPALE

**76-2, BORNE KILOMÉTRIQUE 9,76,
PRÈS DE BEARDMORE (ONTARIO)
LE 19 FÉVRIER 2011**

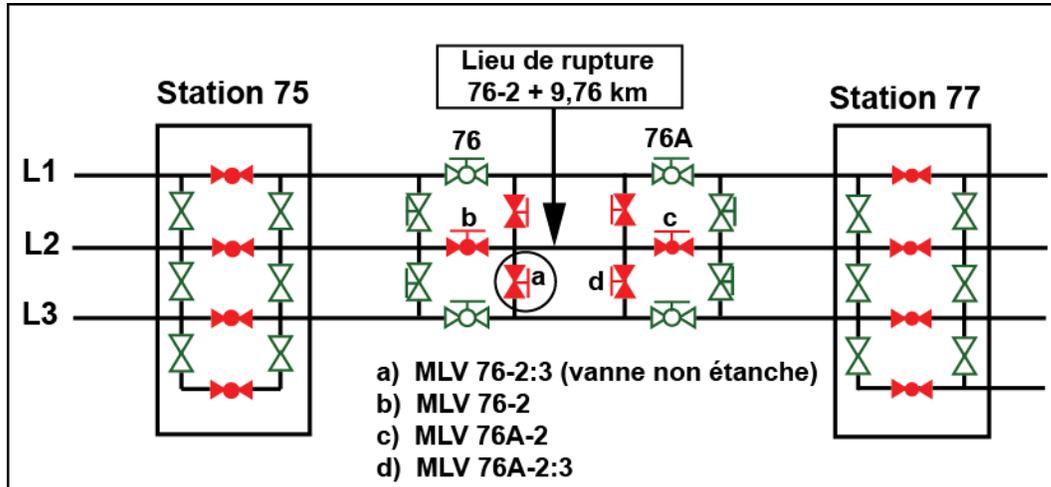
- À 1 h 58, le 20 février, l'incendie faisait toujours rage. On a déterminé que la vanne de raccordement VCP 76-2:3, normalement fermée, n'était pas fermée hermétiquement et laissait du gaz s'écouler dans le tronçon isolé de la canalisation 100-2 entre les VCP 76 et VCP 76A.
- À 5 h 5, le 20 février, TransCanada a commencé à isoler et à évacuer la canalisation 100-3 entre les VCP 76 et VCP 76A pour arrêter l'écoulement du gaz, qui alimentait l'incendie, dans la canalisation 100-2.

Figure 4 - Schéma de la rupture du gazoduc en rapport avec les stations de compression et les vannes (rouge = vanne fermée et vert = vanne ouverte)

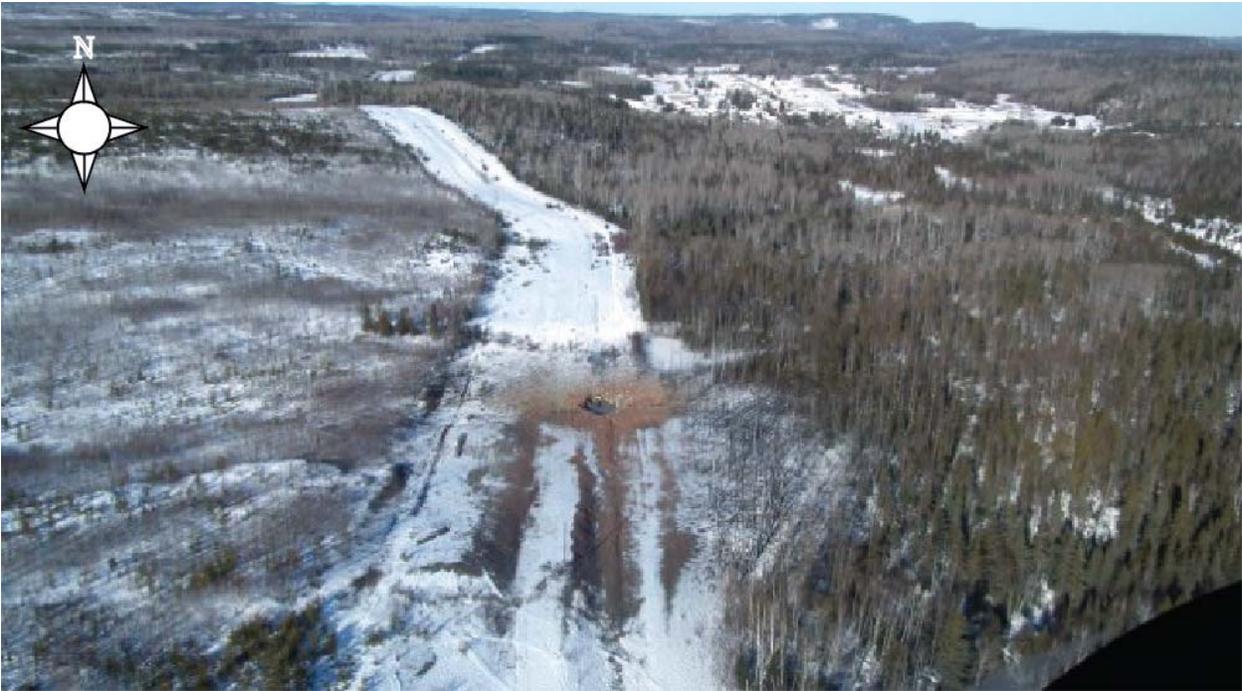
À la suite de son inspection initiale, la compagnie et le BST ont effectué un examen approfondi des lieux. À cause de la rupture, trois tronçons de canalisation se sont détachés du gazoduc. Un tronçon plissé a été projeté au moment de l'explosion et retrouvé à environ 100 m au nord-est. Les deux autres tronçons ont été trouvés près du fossé au nord-est et au sud-est du lieu de rupture de la canalisation (Photo 1).

Photo 1. Photo aérienne du lieu de l'événement avec la ville de Beardmore (Ontario) à l'arrière-plan.

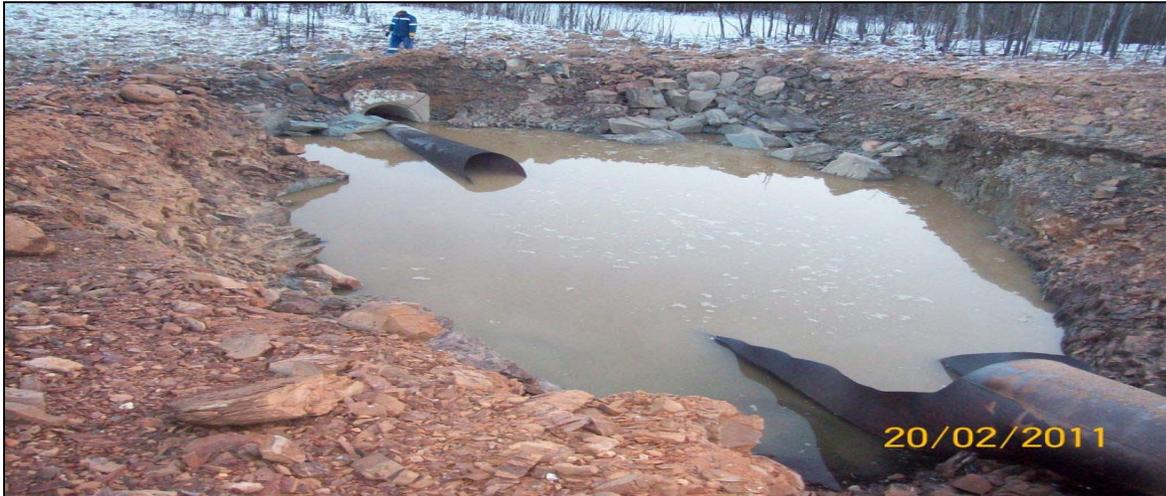
Photo 2. Tronçon rompu de la conduite aval de la canalisation 100-2 (partie supérieure de la photo)

- La rupture du tronçon de conduite de la canalisation 100-2, qui a eu lieu à la VCP 76-2 + 09,76 km, a découlé d'une FCT longitudinale en milieu à pH quasi neutre, de nature transgranulaire.

- La FCT s'est produite près de la position 7 h 30 (vers l'aval) et était centrée à environ 2 m de distance du joint circulaire amont. La rupture a entraîné la propagation de la fissure sur environ 2 m en aval avant de s'arrêter au joint qui a cédé. La fissure a continué sur une distance d'environ 1,8 m en amont, suivi le bord du joint circulaire sur la majeure partie de la circonférence de la conduite, puis poursuivi dans le joint amont sur une distance de 4,1 m avant de s'arrêter.

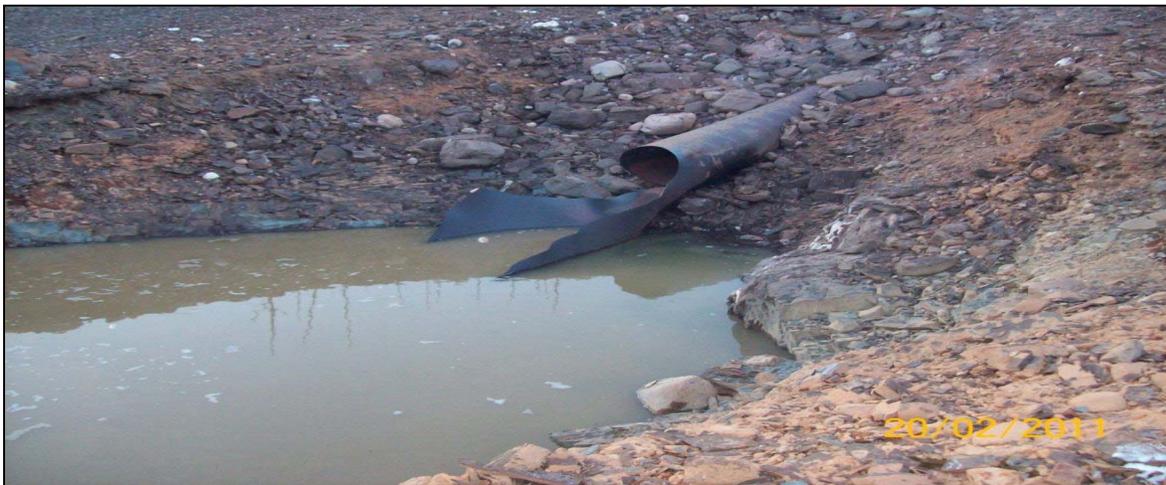
Photo 3. Tronçon rompu de la conduite amont de la canalisation 100-2

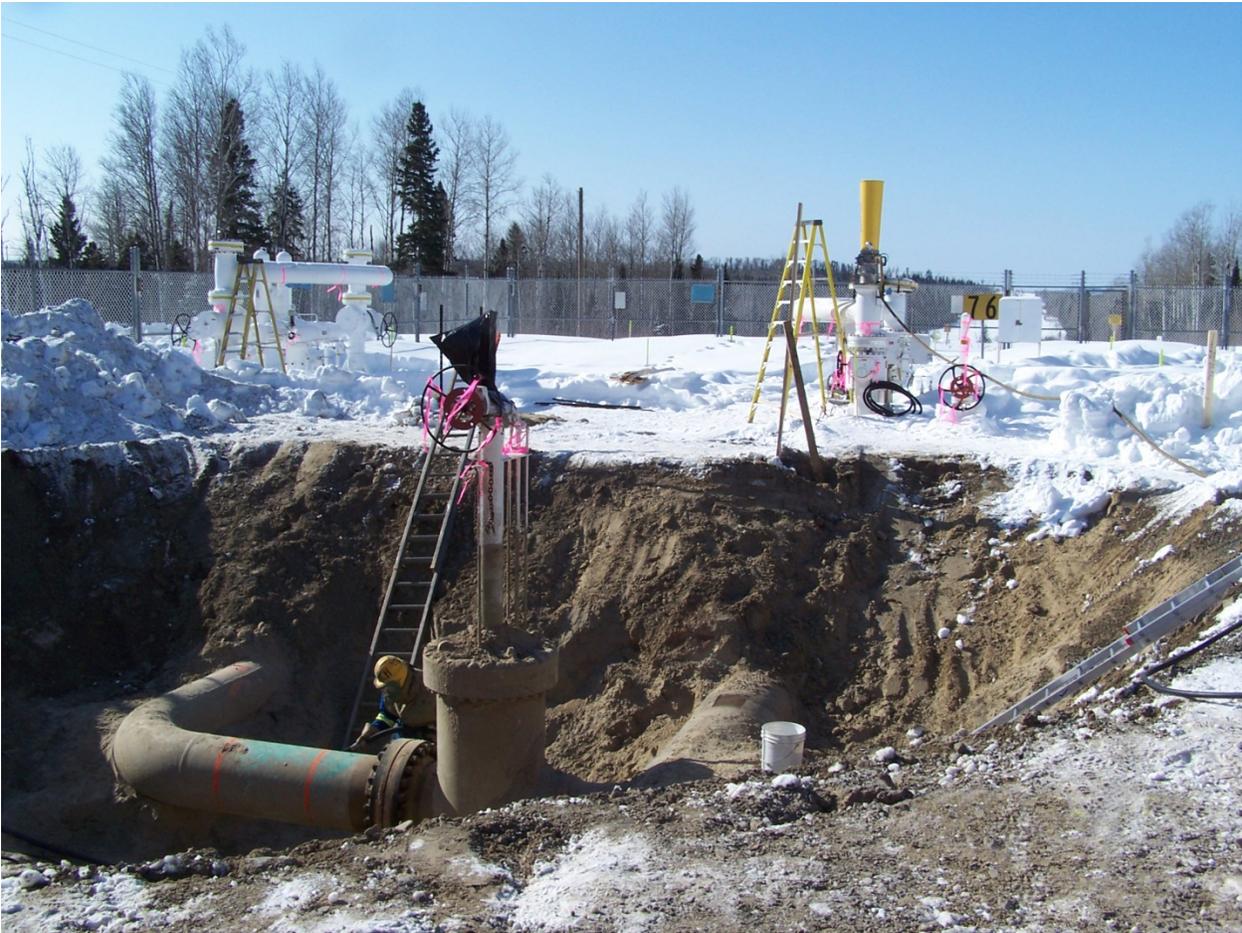
La VCP 76-2:3 a été trouvée dans sa position normale, c'est-à-dire fermée. Avant l'événement, TransCanada savait que cette vanne avait une fuite, mais ignorait qu'il y avait eu une course excédentaire³. La course excédentaire avait endommagé le siège de la vanne, qui laissait s'écouler du gaz naturel.

Photo 4. Vanne de raccordement et conduites connexes entre les canalisations 100-2 et 100-3
