RAPPORT D'ENQUÊTE DE PIPELINE P12H0105

RUPTURE D'UN GAZODUC

**WESTCOAST ENERGY INC., EXPLOITÉE SOUS LA RAISON
SOCIALE SPECTRA ENERGY TRANSMISSION
GAZODUC DE NIG CREEK, BORNE KILOMÉTRIQUE 1,93
À PROXIMITÉ DE BUICK (COLOMBIE-BRITANNIQUE)
LE 28 JUIN 2012**

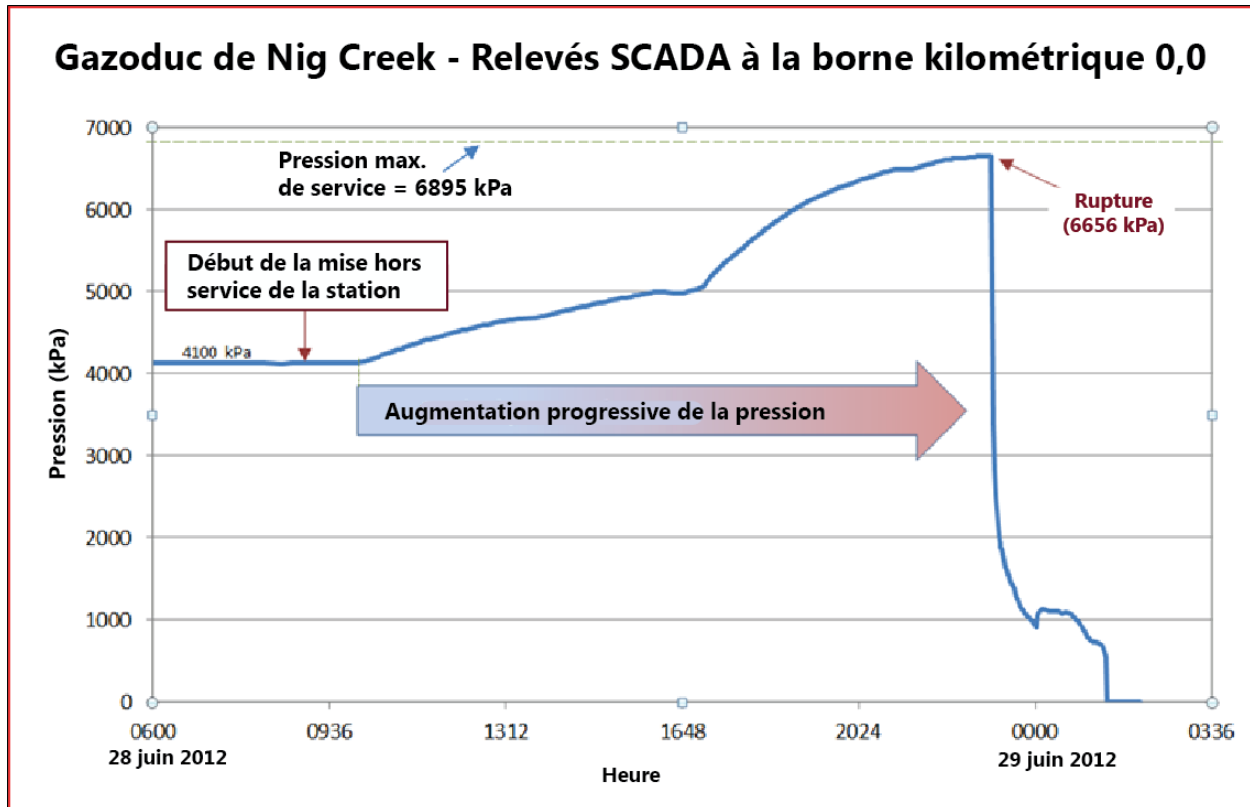
Le jour de l'accident, à compter d'approximativement 10 h, la pression dans le gazoduc de Nig Creek a augmenté progressivement, passant de 4100 kPa à 6656 kPa (Figure 3).

Figure 3. Graphique de la pression d'entrée du gazoduc de Nig Creek le jour de l'accident

L'augmentation de pression a été provoquée par l'accumulation du gaz acide arrivant dans le gazoduc de Nig Creek, à la suite de la mise hors service de l'usine McMahon aux environs de 9 h le 28 juin 2012.

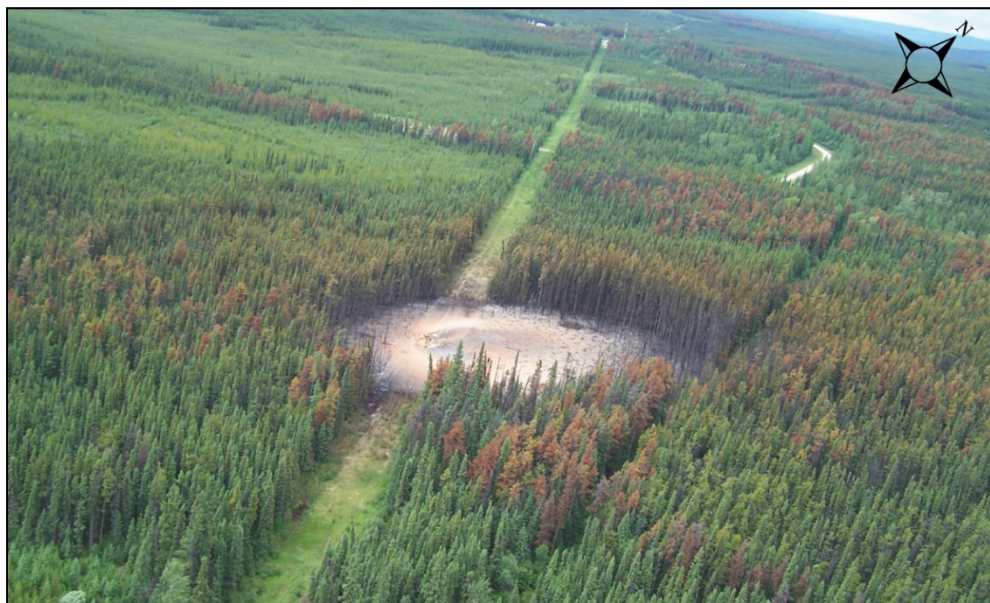
- Une superficie d'environ 1,6 hectare a été incendiée (Photo 1).

Photo 1. Vue aérienne du lieu de l'accident

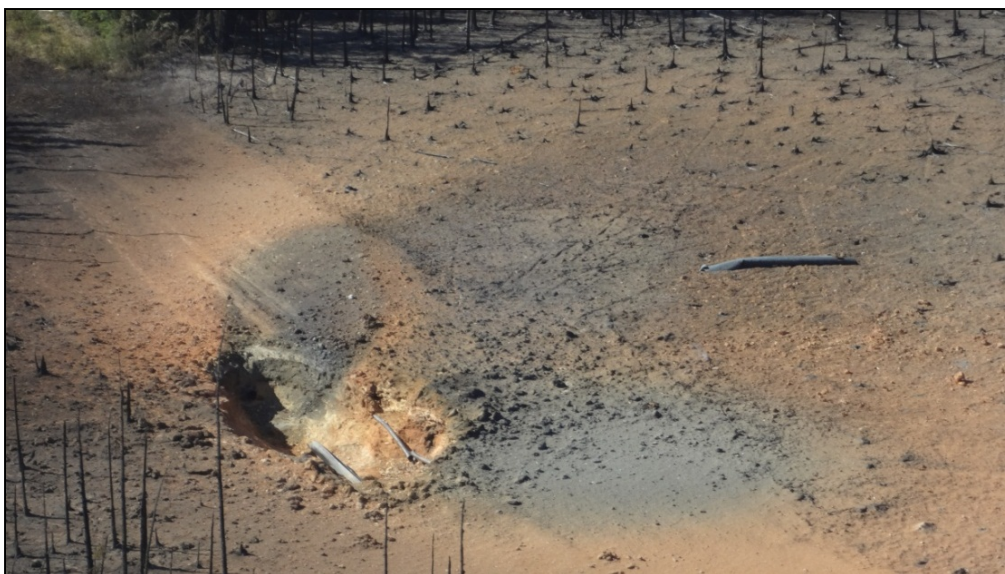
- Un grand cratère, d'une longueur de 17 m, d'une largeur de 7,6 m et d'une profondeur de 1,1 m, a été créé. Une section de conduite d'une longueur de 6 m s'est détachée du gazoduc de Nig Creek et a été projetée vers le nord-est, à environ 20 m du point de rupture, en même temps que d'autres débris (Photo 2).
- Le reste de la section endommagée du gazoduc de Nig Creek et la totalité de la section endommagée du gazoduc de Bonavista ont été retrouvés à l'intérieur du cratère.
- Il n'y avait aucune trace d'eau souterraine.

Photo 2. Lieu de l'accident : cratère et section de conduite éjectée

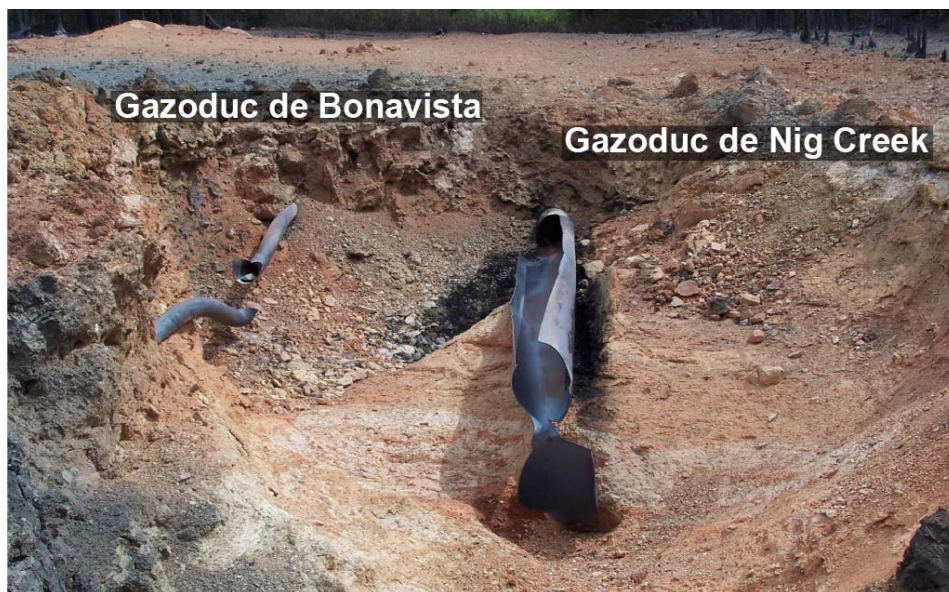
Dans la zone délimitée par le cratère, les revêtements extérieurs des gazoducs de Nig Creek (émail asphaltique) et de Bonavista (polyéthylène extrudé) ont été complètement détruits par l'incendie (Photo 3).

Photo 3. Gazoducs de Bonavista et de Nig Creek à l'intérieur du cratère

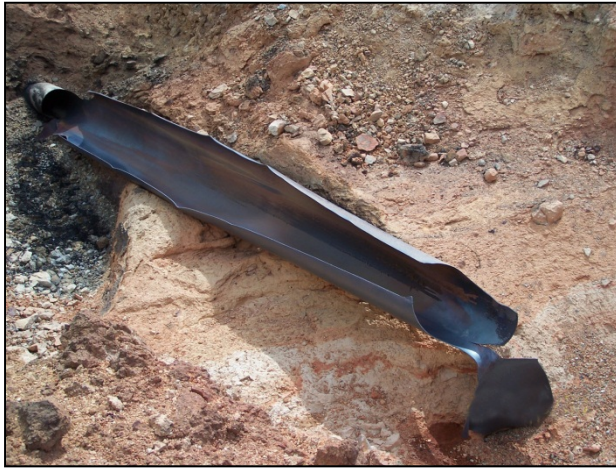
- Les ruptures et l'incendie qui en a résulté ont endommagé les gazoducs de Nig Creek et de Bonavista sur des longueurs de 17 m et de 9 m, respectivement.
- Le gazoduc de Nig Creek s'est rompu le long de la soudure du joint longitudinal (Photo 4).

Photo 4. Section rompue du gazoduc de Nig Creek de Westcoast

Le gazoduc de Nig Creek s'est rompu à la borne kilométrique 1,93 lorsque la capacité de charge de l'acier de la conduite a été réduite par une fissure à chaud pré-existante le long du joint longitudinal soudé par résistance électrique. Cette fissure a crû par un mécanisme temporel, entraînant l'explosion et l'incendie.

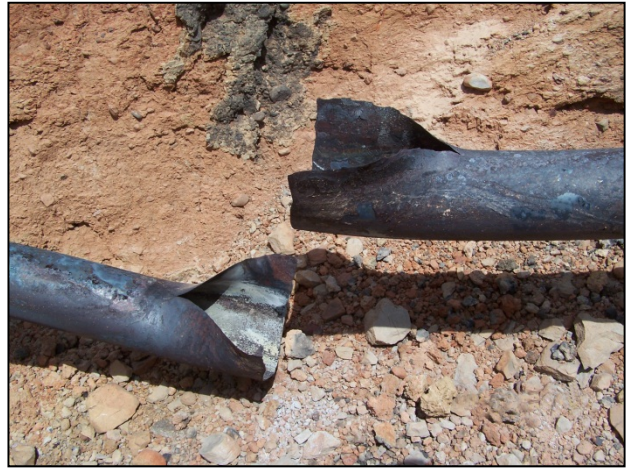
- Le gazoduc de Bonavista présentait une ouverture à rebords minces, en forme de gueule de poisson, caractéristique d'une défaillance provoquée par la surchauffe (Photo 5).

Photo 5. Gazoduc rompu de Bonavista

- La rupture du gazoduc de Bonavista a été causée par une surchauffe due au contact avec le feu, ce qui a diminué sa limite d'élasticité, réduisant sa capacité à résister à la pression interne.

4. Le gazoduc de Bonavista a surchauffé localement à la suite de la disparition de la couche de terre provoquée par l'explosion du gazoduc de Nig Creek et de l'incendie qui en a résulté. La chaleur a réduit la résistance du gazoduc de Bonavista ainsi que sa capacité à supporter la pression interne. Sous l'effet de la chaleur, la conduite a gonflé et l'acier a cédé jusqu'au point de rupture.

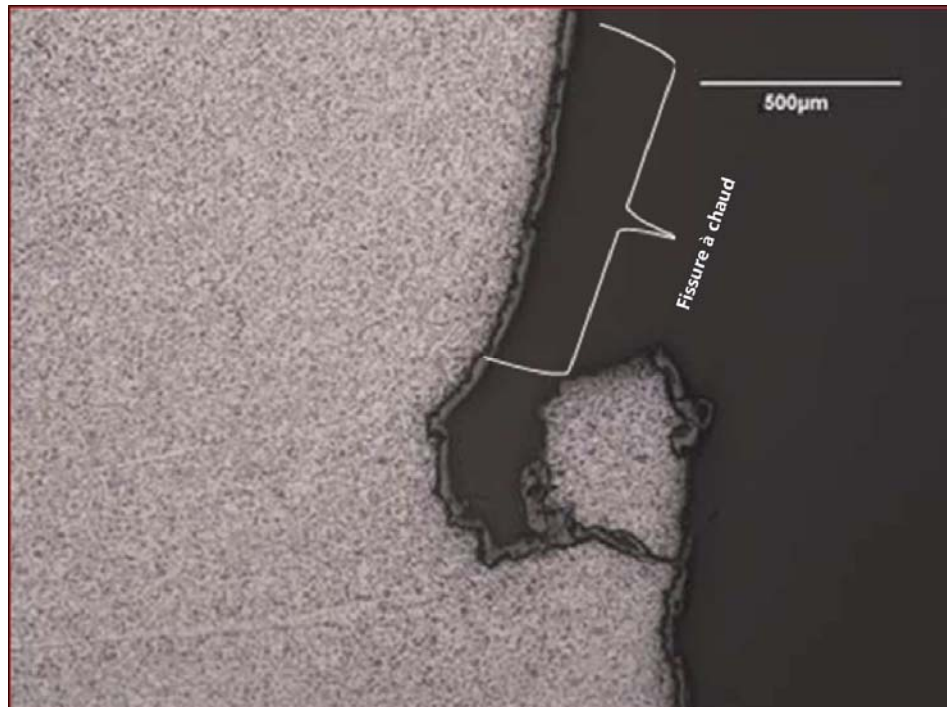
- La rupture a été causée par une fissure à chaud pré-existante⁹, qui a provoqué une fracture le long de la soudure par résistance électrique d'un joint longitudinal (Photo 6).

Photo 6. Fissure à chaud

- La rupture s'est probablement produite dans la section aval et s'est propagée à la section de conduite éjectée.
- Les fissures à chaud ont été créées par le soudage par résistance électrique au moment de la fabrication de la conduite.

- Il n'a pas été possible de déterminer un mécanisme de croissance pour la fissure à chaud.
- Le revêtement externe de la conduite éjectée était absent à cause des dommages causés par l'incendie.
