**RAPPORT D'ENQUÊTE DE PIPELINE
P13H0107**

RUPTURE

**TRANSCANADA PIPELINES LIMITED (NOVA GAS
TRANSMISSION LTD.)
DOUBLEMENT DU COULOIR CENTRE-NORD (SECTION
BUFFALO CREEK OUEST), AU CHÂINAGE 27+996 M
PRÈS DE FORT MCMURRAY (ALBERTA)
17 OCTOBRE 2013**

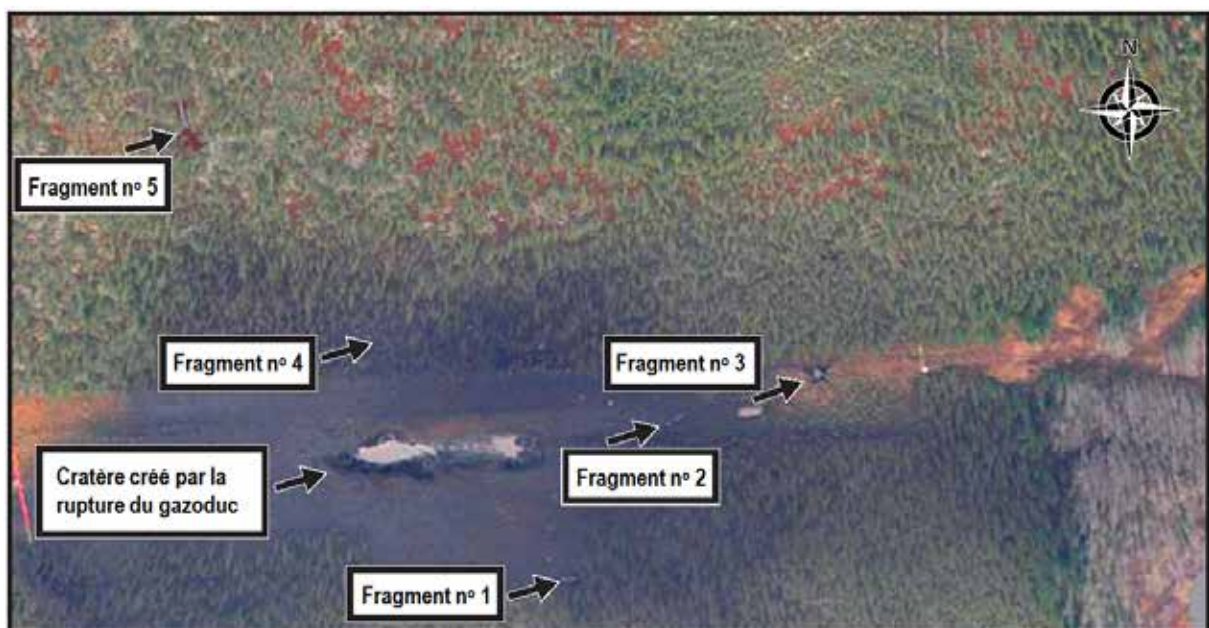
Figure 2. Photo aérienne des emplacements des fragments de conduite

- La rupture du gazoduc avait créé un cratère d'environ 15 m de large, 50 m de long et 5 m de profondeur.
- 5 fragments de conduite ont été projetés durant la rupture jusqu'à environ 130 m des lieux de la rupture de la canalisation (figure 2).
- Le fragment n° 3, situé à environ 30 m du bord des lieux de la rupture, consistait en un coude forgé 3D de 12 degrés³ avec un tube court⁴ fixé à chaque extrémité (figure 3).
- Le sol sur les lieux de la rupture était composé d'un dépôt organique d'environ 0,5 m à 1,5 m d'épaisseur en surface recouvrant un dépôt d'argile.
- À environ 200 m à l'est des lieux de la rupture, le sol se composait de matières minérales sur les berges de la rivière Wabasca.
- À environ 350 m à l'ouest des lieux de la rupture, il y avait une zone humide.

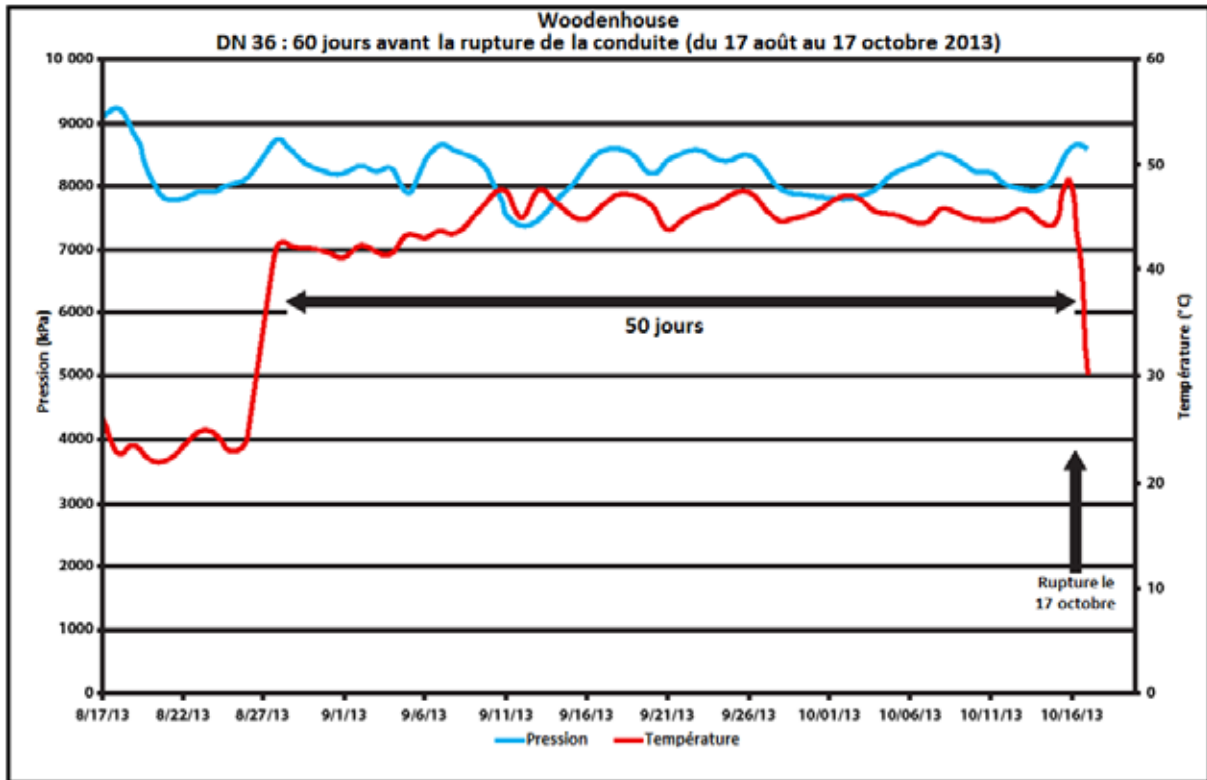
Figure 5. Historique de la température et de la pression avant la rupture

Au cours de cette période, la température dans le gazoduc a donc été d'au moins 42 °C de façon soutenue à la station de compression Woodenhouse (figure 5). À cet endroit, la température dans le gazoduc n'avait jamais été aussi élevée pendant une période prolongée.

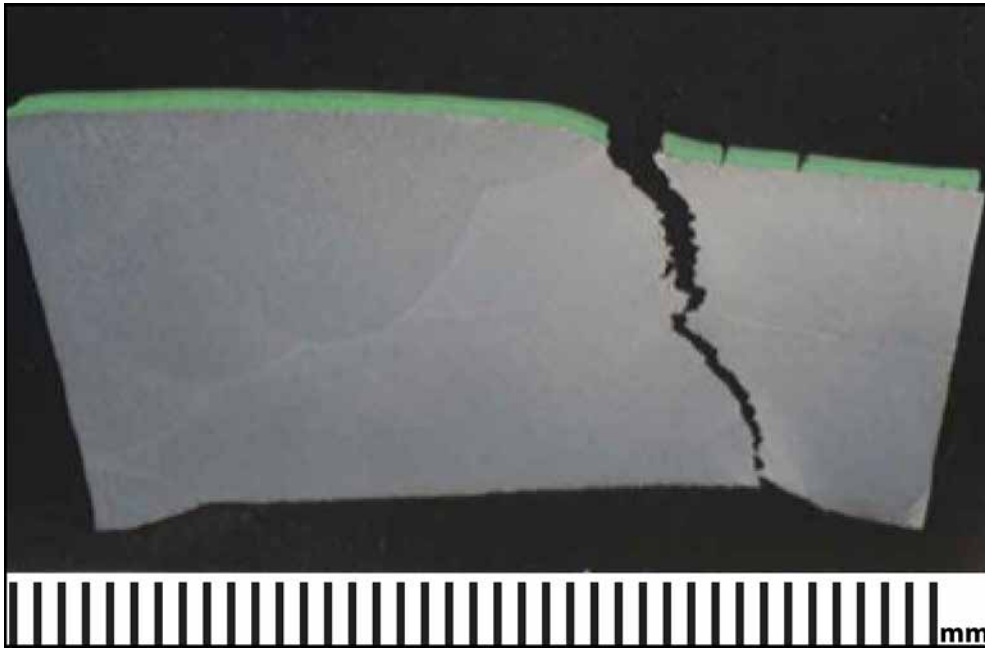
Photo 1. Coupe transversale métallurgique près de l'amorce de la fracture

L'analyse en laboratoire a permis de déterminer que la fracture s'était amorcée dans le coude de 12 degrés. Avant la rupture, l'angle du coude était passé à environ 15,4 degrés et le raccord s'était étiré d'environ 5,9 %. L'amorce de la fracture se trouvait au milieu de la portée du coude et elle coïncidait avec la base de la soudure de finition de l'intrados. De l'amorce, la fracture s'était propagée à travers la paroi à un angle d'environ 45 degrés (photo 1). La fracture était de nature entièrement ductile, ce qui a généré des contraintes qui dépassaient la résistance du coude.

2. Depuis l'amorce (au milieu de la portée du coude et coïncidant avec le bord de la soudure de finition de l'intrados), la fracture s'est propagée à travers la paroi à un angle d'environ 45 degrés, ce qui a causé la rupture du gazoduc.
