RAPPORT D'ENQUÊTE FERROVIAIRE

R00H0004

DÉRAILLEMENT EN VOIE PRINCIPALE

PRÈS DE CHALK RIVER (ONTARIO)

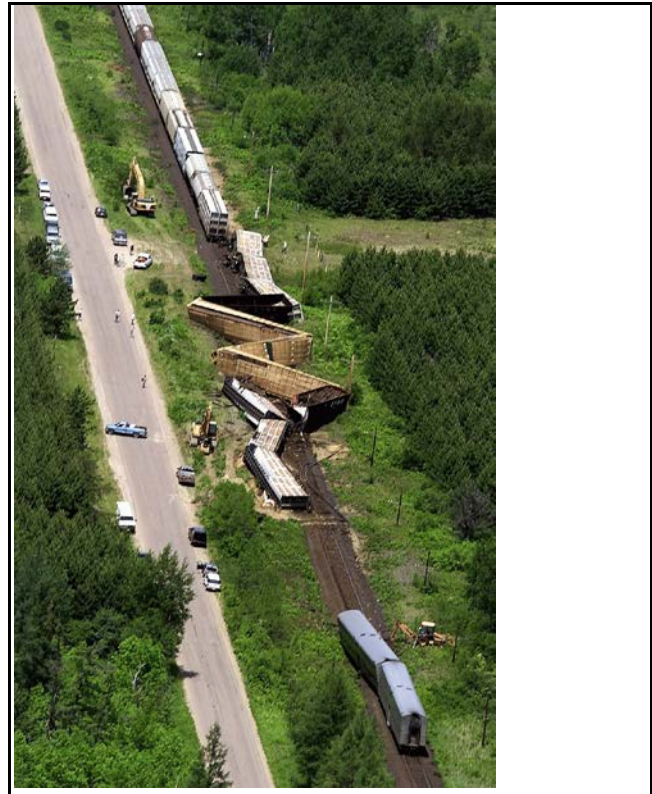
Les lieux du déraillement (voir la figure 1) couvraient un secteur d'environ 850 pieds de longueur. Les deux voitures voyageurs, en l'occurrence les 8^e et 9^e derrière les locomotives, ont déraillé mais elles sont restées debout. Les 10^e, 11^e et 12^e wagons, des wagons plats chargés de paquets de bois d'oeuvre, sont restés attelés ensemble et se sont couchés au sud de la voie ferrée. Les 14^e, 15^e et 16^e wagons, des wagons plats à support central en A chargés de bois d'oeuvre, et le 17^e wagon, un wagon-trémie vide, sont restés debout et se sont mis en portefeuille sur l'emprise de la voie. Les 18^e, 19^e et 20^e wagons, également des wagons plats chargés de bois d'oeuvre, se sont couchés du côté nord de la voie. Le 13^e wagon, un wagon-tombereau chargé de traverses de chemin de fer usées, est resté debout, mais son bout avant a été arraché. Deux gazoducs de la TransCanada PipeLines Limited se croisent à environ 2 m sous la voie ferrée, à l'endroit où les 19^e et 20^e wagons se sont couchés. Les angles supérieurs des wagons avaient pénétré le sol jusqu'à une profondeur d'environ 75 cm.

Au point milliaire 1,78, les rails, les traverses et la plate-forme ont été déplacés considérablement dans le sens longitudinal et latéral. Des marques de boudin de roue sur l'âme du rail indiquent que le rail s'est renversé, ce qui a modifié l'écartement de la voie.

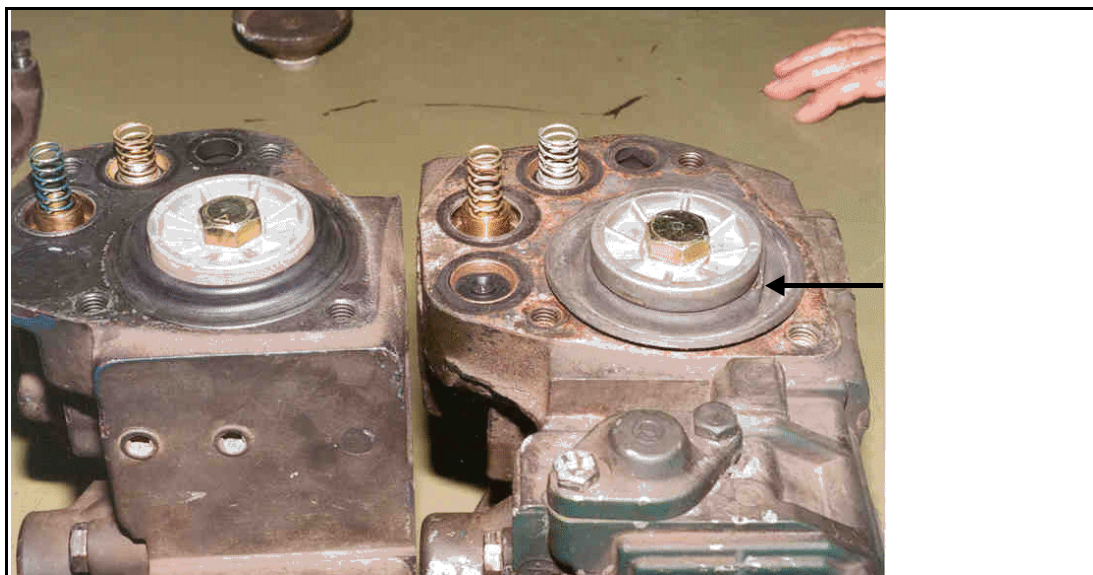
Le 11^e wagon (SRY 873090), un wagon plat à support central en A chargé de bois d'oeuvre, était équipé d'un distributeur de freinage comprenant une section serrage gradué de type DB-10 et une section freinage d'urgence de type ABDW. La section freinage gradué ayant subi des dommages irréparables lors du déraillement, il a été impossible de la soumettre à des essais. L'examen de la section freinage gradué qu'on a récupérée n'a révélé aucun défaut interne. Il s'agissait d'un robinet remis à neuf qui avait été installé en mars 2000. Le wagon avait passé avec succès un essai de wagon individuel. Le Laboratoire technique du BST a procédé à des tests sur la section freinage d'urgence du distributeur ABDW au banc d'essai des freins automatiques approuvé par l'AAR, dans un atelier de freins à air autorisé (rapport technique LP 028/01). En plus de présenter des fuites importantes, la section freinage d'urgence n'a pas réussi plusieurs des tests au banc d'essai des freins automatiques qui sont exigés par l'AAR, et causait notamment des serrages d'urgence intempestifs répétés. Le diaphragme, qui permet de sceller le piston de freinage d'urgence dans sa chambre de travail, était fracturé sur environ un pouce (voir la figure 2). Cette rupture annulait l'effet tampon que le diaphragme est censé exercer en cas de fluctuations mineures de la pression, ce qui causait des serrages d'urgence intempestifs répétés.

Le Laboratoire technique du BST a retenu les services du Centre d'essais techniques de la qualité (CETQ) et l'a chargé de faire enquête sur la défaillance du diaphragme de caoutchouc. Le BST a fourni la section freinage d'urgence de ce wagon, ainsi que trois sections freinage d'urgence de trois wagons similaires « en service », fournis par le propriétaire des wagons. Il a aussi obtenu un diaphragme neuf fourni par le fabricant des freins à air, à des fins de comparaison. Le rapport du CETQ (dossier LP 114/01 du BST) indique que les diaphragmes étaient faits de caoutchouc néoprène (polychloroprène). Le caoutchouc néoprène a une durée de conservation recommandée de 5 à 10 ans, durant laquelle le produit est censé conserver ses caractéristiques d'origine ou être conforme aux tolérances. Les règles de l'AAR précisent que les diaphragmes installés à l'état neuf ne doivent pas avoir dépassé leur durée de conservation, pour que les diaphragmes aient la résistance prévue au moment d'installer les robinets sur les wagons. La durée de conservation est déterminée en fonction des effets à long terme que des facteurs comme les contraintes externes (statiques et dynamiques) et les conditions environnementales peuvent avoir sur les propriétés physiques du produit, c'est-à-dire réduction de la résistance à la traction, déformation due à la compression, durcissement, réduction de la flexibilité, fissuration/craquelage, etc. Quand une de ces propriétés physiques devient inférieure à la valeur minimale convenue, on considère que l'article a atteint le terme de sa durée de vie utile.

Le CETQ a déterminé que tous les diaphragmes « en service » qu'il a examinés avaient subi une déformation permanente (ils étaient ondulés ou inversés); leur capacité de servir de tampons était alors réduite et le robinet avait tendance aux serrages d'urgence intempestifs. De plus, on a relevé un nombre important de fissures et de plis qui pourraient aussi causer une défaillance. L'analyse du diaphragme du 11^e wagon a révélé que la déchirure avait suivi un pli dans le caoutchouc attribuable à une déformation à long terme due à la compression sur la surface intérieure de la courbe à cet endroit. Cela a causé un fluage du caoutchouc ainsi qu'une réduction de l'épaisseur effective à cet endroit, ce qui rendait le diaphragme vulnérable à une rupture.
