RAPPORT D'ENQUÊTE FERROVIAIRE

R00Q0023

DÉRAILLEMENT EN VOIE PRINCIPALE

POINT MILLIAIRE 9,58, SUBDIVISION SAINT-MAURICE

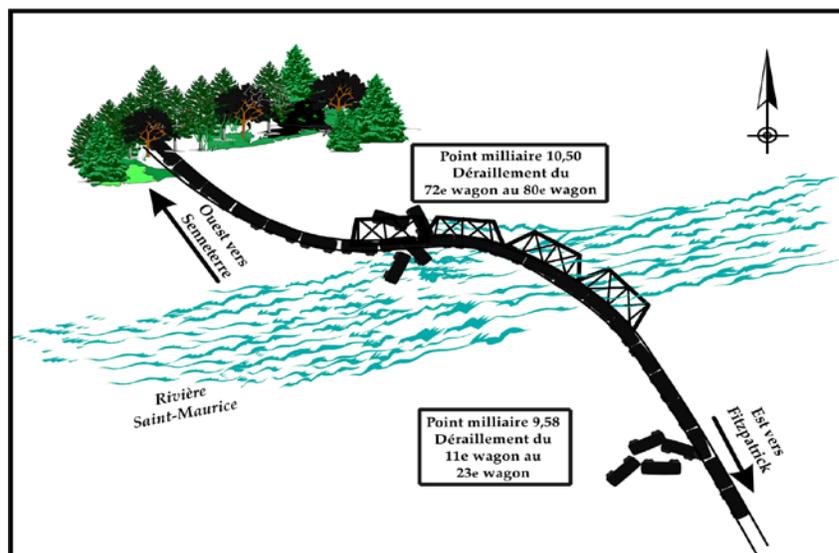
Quelque 400 pieds de voie ont été détruits et deux travées du pont ont été lourdement endommagées. Un wagon-trémie, 2 wagons couverts, 13 wagons-tombereaux ainsi que 6 wagons-citernes ont été endommagés. Le wagon-trémie a été complètement détruit. Les wagons-citernes qui ont subi des dommages étaient tous de catégorie 111A — la tête de la citerne de deux d'entre eux s'est perforée, la tête de la citerne d'un autre s'est déformée et la paroi des trois autres s'est déformée. Des dommages aux raccords supérieurs ont été observés sur l'un d'entre eux.

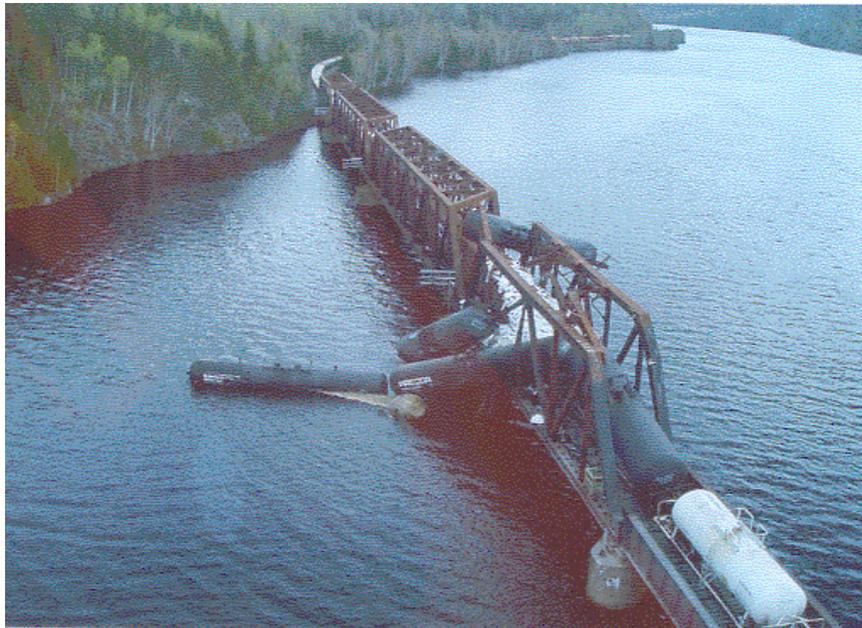
Le wagon-trémie et les wagons-citernes vides étaient placés à peu près au milieu du convoi (de la 74^e position à la 80^e position). Il y avait environ 7 000 tonnes en avant de ces wagons et environ 8 700 tonnes en arrière. Le wagon-trémie ainsi que trois wagons-citernes sont tombés du pont tandis qu'un autre wagon-citerne est resté suspendu à la structure du pont (voir la figure 2). Le wagon-trémie était de type cylindrique à déchargement pressurisé, avec trois chutes de déchargement, sans longeron central, en tôle de 3/16 de pouce, catégorie AAR C-612.

Le déraillement du 72^e wagon au 80^e wagon a été une conséquence du premier déraillement survenu à l'avant du convoi. Lorsque les 11^e au 23^e wagons ont déraillé sur le rail rompu, les freins d'urgence se sont serrés. Les wagons vides, situés au milieu du train, se sont trouvés comprimés entre le bloc de wagons chargés placés à l'avant du train, qui ralentissaient à cause des forces de freinage créées par le freinage d'urgence, et l'amoncellement soudain des wagons déraillés et les wagons derrière eux, sur lesquels les freins n'étaient pas encore serrés. Sous l'effet du poids du bloc de wagons placés à l'arrière du train et de la vitesse, les forces d'inertie du convoi ont créé des compressions élevées dans les attelages et provoqué le deuxième déraillement. Comme le wagon-trémie était vide et qu'il était de construction légère, sans longeron central, il était plus vulnérable et a donc cédé en premier. D'après les dommages observés sur le wagon-trémie, celui-ci a été déformé par les forces de compression, s'est soulevé et a percuté les membrures supérieures du pont; les wagons-citernes qui le suivaient se sont empilés par dessus, endommageant la structure du pont et les wagons-couverts situés plus en avant.
