RAPPORT D'ENQUÊTE FERROVIAIRE  
R00V0206

COLLISION

UN CAMION RAIL-ROUTE DU CANADIEN NATIONAL  
AU POINT MILLIAIRE 65,05  
DE LA SUBDIVISION ASHCROFT DU CANADIEN NATIONAL  
À MARTEL (COLOMBIE-BRITANNIQUE)  
LE 13 DÉCEMBRE 2000

Rapport numéro R00V0206

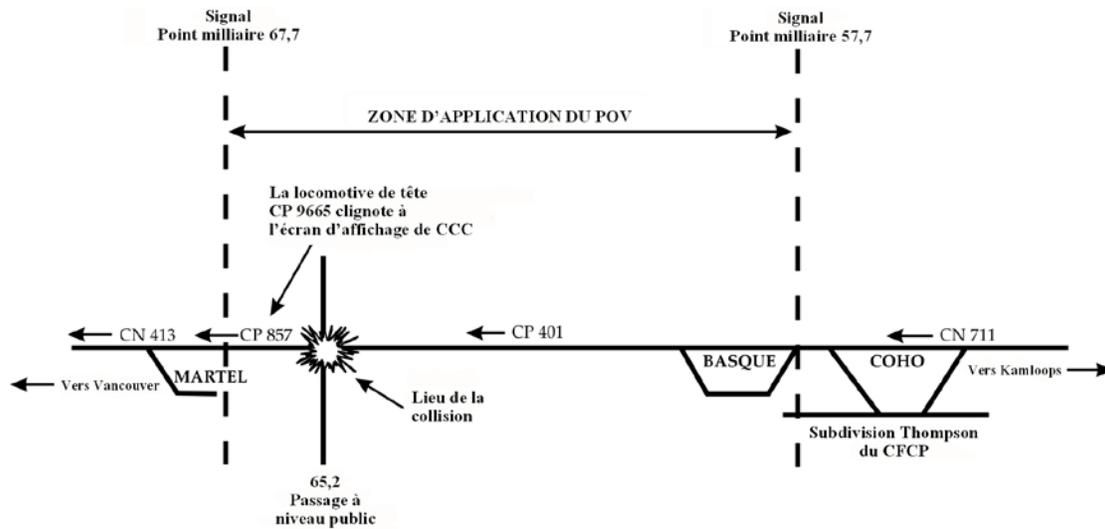
Schéma montrant la disposition de la voie entre Coho et Martel dans la subdivision Ashcroft du CN

(CP 857) qui a quitté le point milliaire 65,2 à 12 h 24. Le POV donne aussi l'instruction d'appeler le CCF avant 13 h 10. Le POV est bien reçu et répété par le contremaître et est complété par le CCF à 12 h 27. Les quatre membres de l'équipe d'entretien de la voie, y compris le contremaître, lisent le POV et y apposent leurs initiales pour indiquer qu'ils en ont compris la teneur. La figure 2 montre un schéma de la zone d'application du POV.
