RAPPORT D'ENQUÊTE FERROVIAIRE

R01W0007

DÉRAILLEMENT

DU TRAIN 308-001

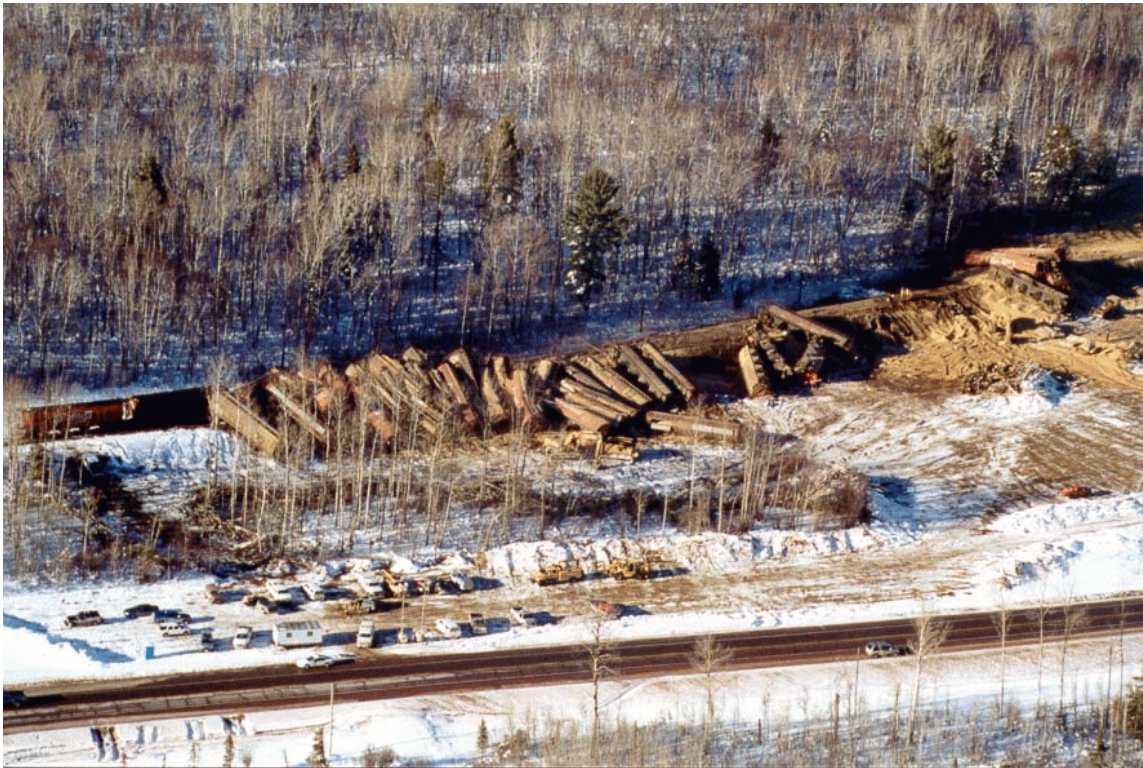
Le 8 janvier 2001, le train n° 308-001 (train 308) du Chemin de fer Canadien Pacifique (CFCP) part de Thunder Bay (Ontario), point milliaire 132,9 de la subdivision Nipigon, à 10 h 50, heure normale de l'Est¹. Vers 13 h 30, pendant que le train roule en direction est, un freinage d'urgence provenant de la conduite générale se déclenche au point milliaire 94,297 alors que le train descend une pente de 0,55 %, à l'ouest de Bowker (Ontario). Le train roule alors à 64 mi/h dans une zone où la vitesse maximale autorisée est de 50 mi/h. Après avoir pris les mesures d'urgence voulues, l'équipe inspecte le train et constate qu'au total, 59 wagons ont déraillé, soit le 12^e wagon ainsi que du 19^e au 76^e wagons inclusivement. Les rails nord et sud se sont rompus à quelques mètres du point de déraillement initial, au point milliaire 94,65. L'examen initial du point de déraillement révèle que la voie s'était élargie, que le rail de la file haute s'était renversé et que les roues étaient tombées entre les rails, ce qui a causé le déraillement. La tête du train, comptant 19 wagons, a parcouru quelque 4 500 pieds après le déraillement. Le 12^e wagon et le 19^e wagon sont restés à la verticale sur la plate-forme de la voie après avoir déraillé. Les 20^e à 24^e wagons se sont renversés sur le côté après avoir quitté la voie du côté sud, à environ 2 000 pieds derrière la tête du train. Du 25^e au 76^e wagons, les wagons ont déraillé en accordéon sur l'emprise sur une distance de 1 085 pieds à l'est du point de déraillement (photo 1).

La voie ferrée a été détruite sur une distance d'environ 3 500 pieds et endommagée sur une distance de 1 000

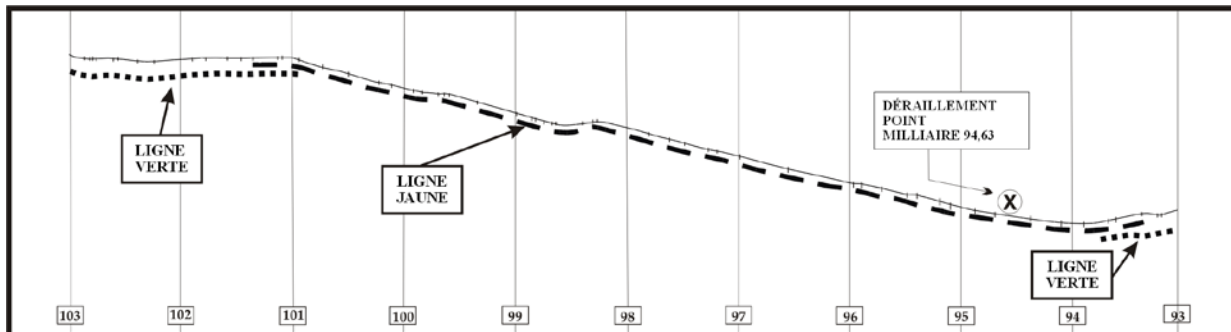
À l'intention des équipes d'exploitation des trains, le CFCP a rédigé un document intitulé *Train Handling Guidelines Nipigon Subdivision*, dans lequel il énonce des instructions, faisant appel à un code-couleurs, qui visent à favoriser l'économie de carburant pendant la conduite des trains dans la subdivision. Selon le code-couleurs, le vert correspond à la modulation des gaz, le rouge, au serrage des freins à air du train et le jaune, au freinage rhéostatique. Une combinaison de couleurs correspond à une combinaison de ces méthodes de limitation de la vitesse (figure 1).

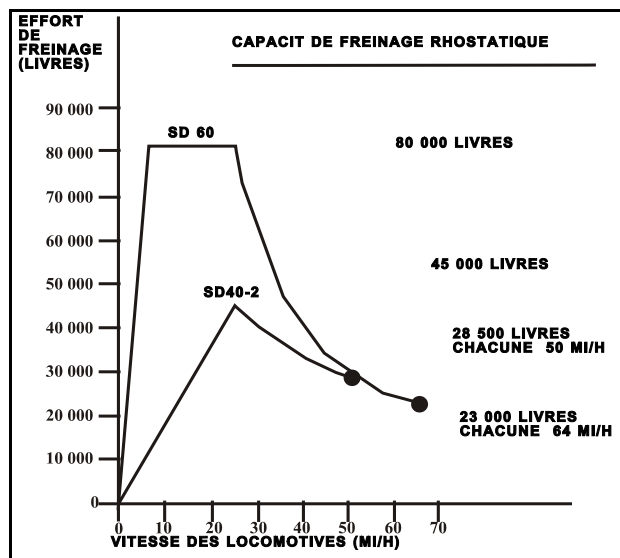
La capacité de freinage rhéostatique est exprimée en livres-force (figure 2). L'efficacité de l'effort retardateur est maximale à des vitesses de moins de 25 mi/h. La capacité combinée de freinage rhéostatique des deux locomotives passe de 125 000 livres à 24 mi/h à environ 57 000 livres à 50 mi/h, et diminue à environ 46 000 livres à 64 mi/h.
