**RAPPORT D'ENQUÊTE FERROVIAIRE**  
**R02C0022**

**COLLISION ET DÉRAILLEMENT EN VOIE PRINCIPALE**

**DU TRAIN 671-038 ET DU TRAIN 177-24**  
**DU CHEMIN DE FER CANADIEN PACIFIQUE**  
**AU POINT MILLIAIRE 26,9, SUBDIVISION MOUNTAIN**  
**À GLENOGLE (COLOMBIE-BRITANNIQUE)**  
**LE 24 MARS 2002**

Rapport numéro R02C0022

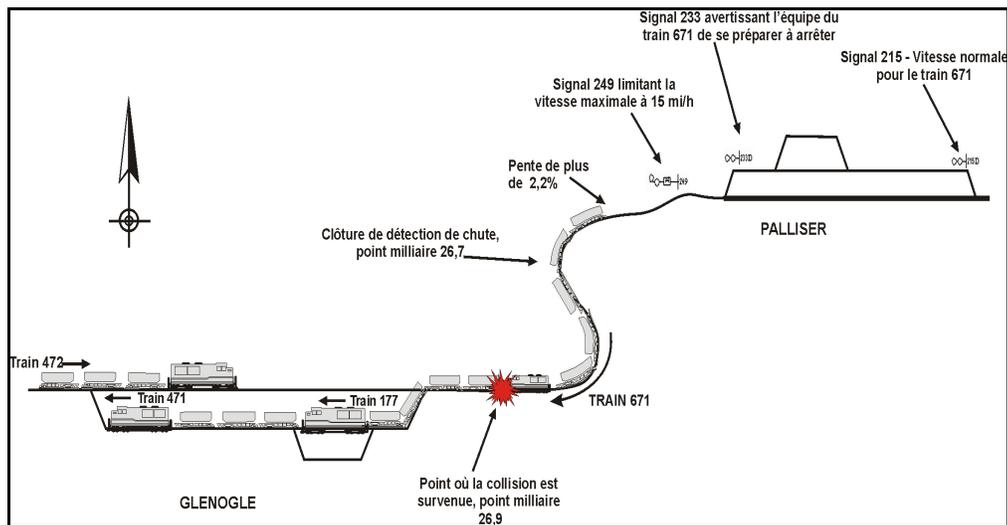
Figure 1. Croquis montrant la position des trains et des signaux

Dans la subdivision, le mouvement des trains est régi par la commande centralisée de la circulation (CCC) en vertu du *Règlement d'exploitation ferroviaire du Canada* (REF), et est surveillé par un contrôleur de la circulation ferroviaire (CCF) à partir de Calgary (Alberta). Le CCF a organisé un croisement entre trois trains roulant vers l'ouest (471, 177 et 671) et un train qui roule vers l'est (472). Le CCF fait entrer le premier train (471) dans la voie d'évitement de Glenogle, puis fait entrer le deuxième train (177) dans la voie d'évitement, derrière le train 471. Le troisième train (671) est censé suivre le train 177. Le train roulant en direction est (472) devait rester sur la voie principale entre les aiguillages de Glenogle pour permettre aux trois trains circulant en direction ouest de s'avancer vers l'ouest en passant par la voie d'évitement de Glenogle. Le train 471 et le train 472 devaient faire des manoeuvres de triage à Golden. Comme il fallait utiliser la même voie à Golden pour faire ces manoeuvres, le CCF a choisi de faire en sorte que les trains se croisent à Glenogle.

Le CCF avait informé les trains 471 et 177 qu'il y aurait un croisement à Glenogle. Toutefois, le train 671 n'a pas été informé du fait que les trains 471 et 177 attendaient de croiser le train 472 à Glenogle. Les CCF ne sont pas tenus de communiquer aux équipes des trains les endroits où les trains doivent se croiser, car les mouvements des trains sont régis par indications des signaux. Toutefois, il est courant pour les CCF d'informer les équipes des trains des endroits où les croisements sont prévus. La règle 90 du REF, intitulée « Communication entre les membres de l'équipe », établit les exigences relatives aux communications entre les membres de l'équipe lorsqu'un membre de l'équipe se trouve ailleurs que dans la cabine de la locomotive de tête. En vertu de l'instruction spéciale n° 2 pour le réseau du Chemin de fer Canadien Pacifique (CFCP), les équipes des trains du CFCP doivent faire les annonces exigées par la règle 90 du REF sur le canal d'attente radio désigné quand tous les membres de l'équipe sont postés dans la cabine de la locomotive de tête. Les équipes ne sont pas tenues (et elles ne le font pas normalement) de communiquer avec d'autres trains quand elles sont arrêtées ou retardées, à moins qu'elles ne soient arrêtées à cause d'une situation d'urgence ou d'une situation anormale. De plus, en raison du volume du trafic radio sur le canal d'attente, les annonces radio exigées par la règle 90 du REF sont souvent inaudibles.
