RAPPORT D'ENQUÊTE FERROVIAIRE
R02T0149

COLLISION À UN PASSAGE À NIVEAU

TRAIN NUMÉRO 52
DE VIA RAIL CANADA
AU POINT MILLIAIRE 181,71 DE LA SUBDIVISION KINGSTON
À KINGSTON (ONTARIO)
LE 13 MAI 2002

Rapport numéro R02T0149

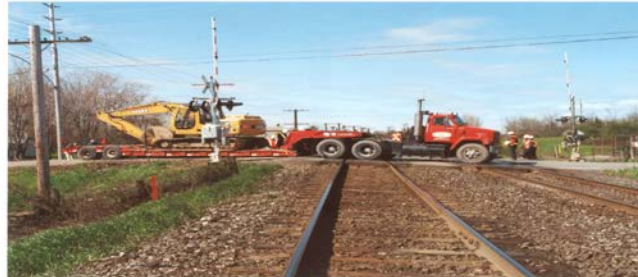
Le Laboratoire technique du BST a examiné la surface du passage à niveau, le tracé en plan géométrique et vertical de la chaussée et le véhicule articulé (rapport LP 037/2002) pour en arriver aux conclusions suivantes :

- Rien de particulier ne distingue le véhicule en cause dans l'accident des milliers de véhicules semblables qui circulent sur les routes d'Amérique du Nord. La garde au sol et l'empattement de la semi-remorque étaient typiques de ce genre de matériel.
- D'après les dessins à l'échelle et l'essai de simulation, il a été considéré que le dessous de la semi-remorque accidentée était entrée en contact avec la chaussée.
- Il n'a pas été déterminé si le tracteur aurait pu produire un effort de traction suffisant pour traverser le passage à niveau alors que le fond de la semi-remorque traînait au sol.
