RAPPORT D'ENQUÊTE FERROVIAIRE
R03C0101

DÉRAILLEMENT

DU TRAIN CP 269-21
EXPLOITÉ PAR LE
CHEMIN DE FER CANADIEN PACIFIQUE
AU POINT MILLIAIRE 10,75 DE LA SUBDIVISION MOYIE
PRÈS DE CRANBROOK (COLOMBIE-BRITANNIQUE)
LE 24 OCTOBRE 2003

Rapport numéro R03C0101

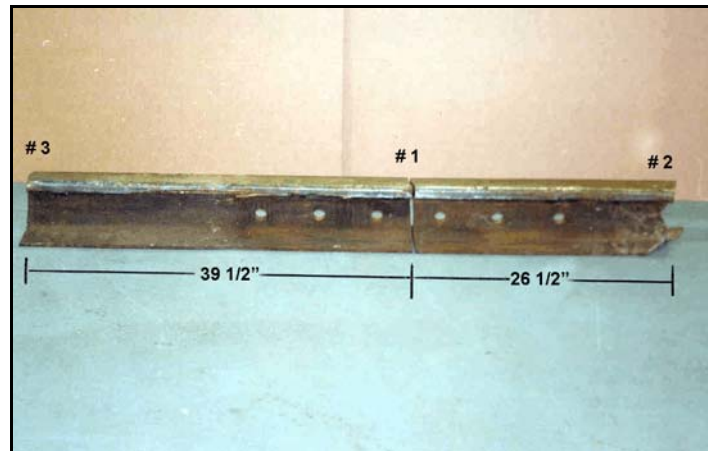
Le bout de rail de 67 pouces a été analysé par le service d'essai du CFCP à Winnipeg, en présence de membres du personnel du BST. Il a été déterminé que la rupture du rail survenue le 7 octobre est attribuable à une fissure de fatigue de 7/8 de pouce de profondeur, qui s'est propagée à partir d'un défilage du congé de roulement.

Photo 1. # 1 – Rupture originale réparée au moyen d'éclisses
2 – Rupture secondaire
3 – Défaillance du rail au point de déraillement

Les deux extrémités du bout de rail de 67 pouces, dans lequel se trouvait la rupture antérieure, montraient aussi des fissures de fatigue transversales dues à un défilage du congé de roulement. La fracture de l'extrémité est montrant un défaut visible qui atteignait une profondeur de 1/2 pouce, soit environ 5 % de la section transversale du champignon du rail. Une

rupture fragile partait de la limite de ce défaut et traversait le reste de la section transversale du rail. En l'absence d'écrasement des abouts de rail, on a déterminé qu'il s'agissait d'une fracture secondaire due à des contraintes anormales consécutives au déraillement.

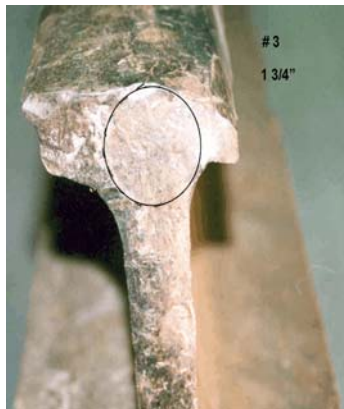
La surface de rupture de l'extrémité ouest du bout de rail de 67 pouces montrait un défaut atteignant une profondeur de 1 3/4 pouce. La plus grande partie de la surface de rupture était polie, indiquant que la défaillance s'était produite sous une charge et que les surfaces de rupture avaient par la suite été soumises à des contraintes dynamiques. On a déterminé que cette fracture correspondait avec le point de déraillement, étant donné qu'elle allait du congé de roulement du rail nord (rail de la file haute) et qu'elle a entraîné la rupture du rail, laquelle a donné lieu au déraillement.

Photo 2. Fissure de fatigue transversale

Le défibrage du congé de roulement, la fissuration et les criques du champignon dénotaient une fatigue de contact due à des efforts excessifs exercés sur le rail par le passage des trains. À mesure que l'usure de la surface augmente avec le tonnage, la géométrie du contact roues/rail donne lieu à des contraintes excessives qui causent une déformation plastique à la surface du rail et une fatigue de surface (exfoliation¹¹, défibrage du congé de roulement et fissures du champignon). Cela cause aussi une augmentation des contraintes internes dans le rail, ce qui fait apparaître des défauts transversaux dans le champignon. L'examen du rail à l'origine du déraillement a révélé que l'accident a été causé par une fissure de fatigue transversale préexistante qui affectait le rail nord (rail de la file haute) d'une courbe vers la gauche de 6°. La fissure de fatigue a résulté d'un défibrage du congé de roulement qui a pris son origine dans le congé de roulement et s'est propagé transversalement dans le champignon jusqu'à une profondeur de 1 3/4 pouce.
