RAPPORT D'ENQUÊTE  
R03T0064

DÉRAILLEMENT

CHEMIN DE FER CANADIEN PACIFIQUE  
TRAIN DE MARCHANDISES N° 938 -12  
POINT MILLIAIRE 39,5 DE LA SUBDIVISION PARRY SOUND  
NOBEL (ONTARIO)  
LE 13 FÉVRIER 2003

Rapport numéro R03T0064

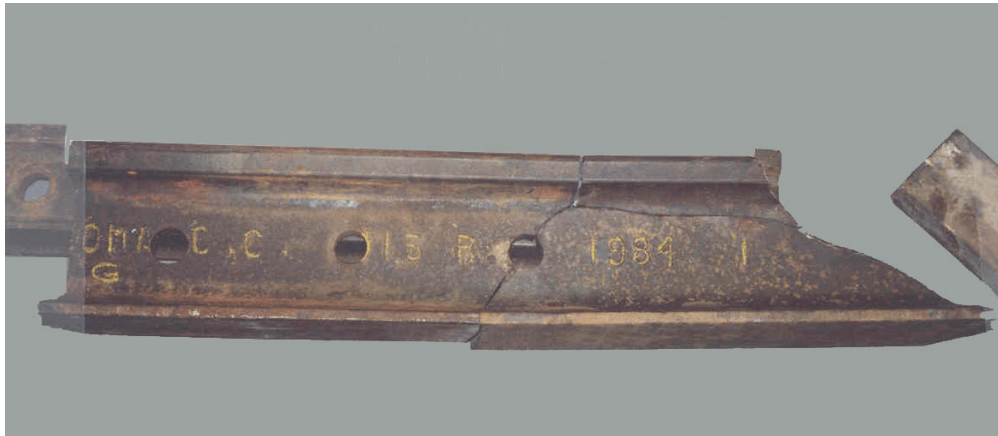
Les morceaux du rail brisé ont été envoyés pour analyse au service des essais du CFCP, à Winnipeg. Les enquêteurs du BST ont assisté aux tests. Le matériau du rail était conforme à la spécification du CFCP concernant les rails de 115 livres en acier au carbone. On a reconstitué les morceaux du rail est où se trouvaient la précricque du troisième trou d'éclissage et le PDD présumé (voir la figure 3).

1. Le premier bout de rail comprenait l'extrémité du rail, deux trous d'éclissage complets et une portion du troisième dans l'âme du rail. Il mesurait 17 pouces le long du champignon et 14 pouces le long du patin.
2. Le deuxième morceau de rail comprenait le reste du troisième trou d'éclissage, mesurait 17 pouces le long du patin et n'avait pas de champignon. La surface de rupture de l'âme du rail était endommagée en raison d'impacts de roues causés au moment où la roue est tombée du rail.
3. Le troisième bout de rail consistait en un bout de champignon de sept pouces de longueur, qui s'était séparé de l'âme du deuxième bout de rail et s'ajustait parfaitement avec le bout de champignon sud du premier morceau de rail. Les surfaces de rupture du troisième morceau montraient les caractéristiques d'une rupture fragile qui entraîne souvent une rupture catastrophique du rail.

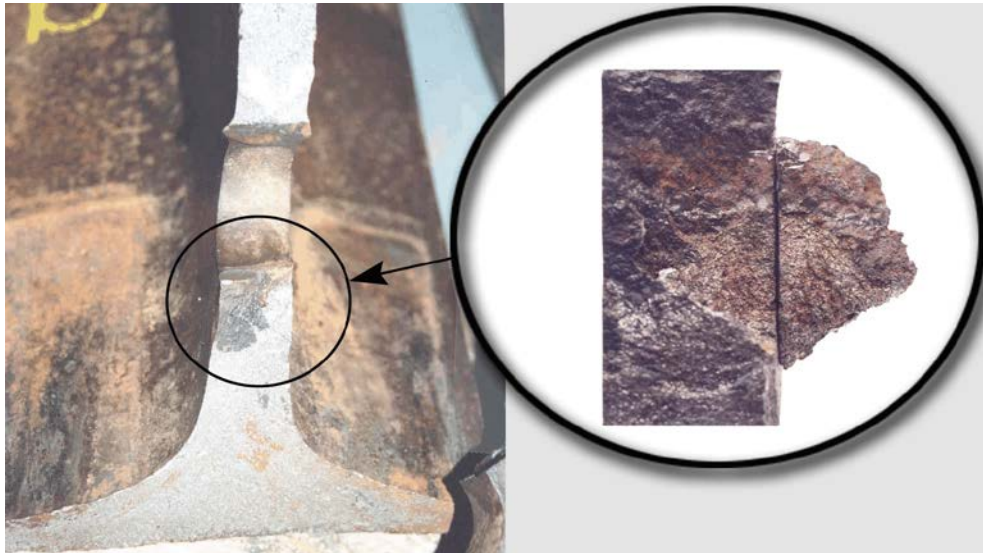
Il a été déterminé que la zone d'oxydation observée dans le troisième trou d'éclissage était due à une précricque (voir la figure 4). Elle prenait son origine au milieu de l'âme, dans l'alésage du trou, et descendait à travers toute l'épaisseur de l'âme sur une distance de 3/4 de pouce, atteignant le patin du rail. De là, une rupture fragile secondaire se propageait vers le bas dans le reste de la section transversale du patin. L'examen métallographique d'un échantillon prélevé près du point d'origine de la précricque a révélé la présence de piqûres de corrosion et d'une fissuration secondaire remplie d'oxydes qui s'étendait à partir de l'alésage du trou. Deux piqûres de corrosion montraient des fissures microscopiques qui s'étendaient à partir de leur racine. L'examen a permis de déterminer qu'au moment de la rupture du rail, la précricque était présente depuis déjà quelque temps. Les caractéristiques de la surface de rupture entourant la précricque étaient typiques d'une rupture fragile et ne montraient aucun indice de fatigue.

Le CFCP a procédé à un essai de corrosion sur un bout de rail brisé qu'on avait récupéré sur les lieux de l'accident, afin de déterminer le temps qu'il faudrait pour obtenir l'apparence oxydée

qu'on a observée sur la surface de rupture de la précricque. Le test a révélé qu'il faudrait plus qu'un mois.

Le train a déraillé un peu au sud d'un passage à niveau public, lorsque le rail est de la voie principale a subi une rupture catastrophique à l'endroit d'une fissure préexistante dans un trou d'éclissage du joint de rail (précricque). L'examen métallographique d'un échantillon prélevé près du point d'origine de la précricque a révélé la présence de plusieurs piqûres de corrosion et d'une fissure secondaire remplie d'oxydes qui partait de la surface de l'alésage du trou. Ceci indique qu'à un certain moment avant l'accident, une piqûre de corrosion dans le troisième trou d'éclissage à partir de l'extrémité du rail est, a vraisemblablement fait office de concentrateur de contraintes et a facilité la formation de la précricque. L'absence de marques de fatigue à la surface de rupture de la précricque suggère qu'elle a été causée par une seule charge quelque temps avant l'accident. La quantité d'oxydation observée dans la précricque et les essais du CFCP ont confirmé que la précricque était probablement présente au moment du contrôle ultrasonique, un mois avant l'accident, et qu'elle a été latente jusqu'au moment de l'accident.
