RAPPORT D'ENQUÊTE FERROVIAIRE

R03T0157

DÉRAILLEMENT EN VOIE PRINCIPALE

À GAMEBRIDGE (ONTARIO)

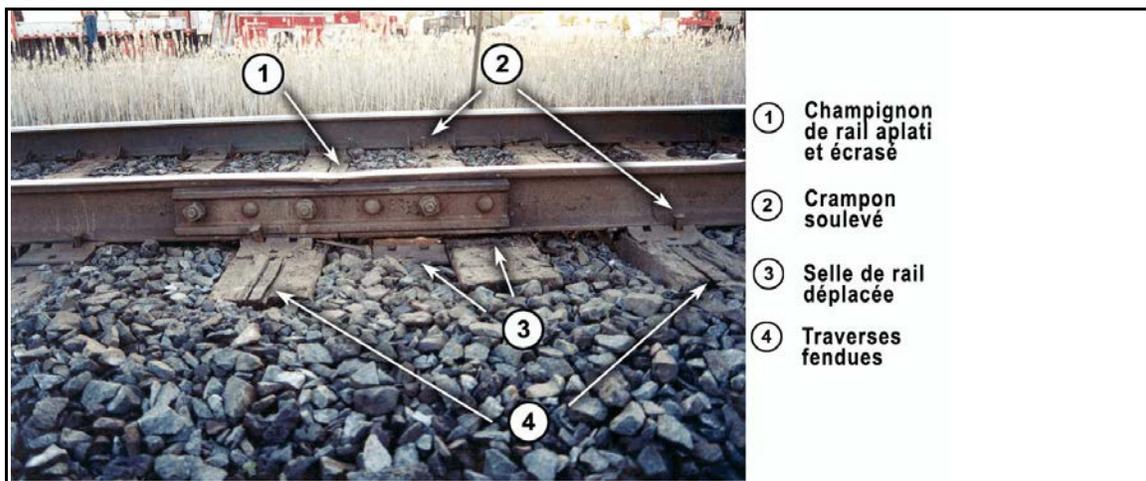
Il y avait plusieurs joints sur les deux rails, immédiatement au nord du passage à niveau. Sur le rail ouest, un joint avait une cale d'épaisseur. Un coupon de rail de 18 pieds était boulonné sur le rail est, et les deux joints étaient écrasés. Un joint reposait sur deux traverses mais n'était assujéti que par une selle de rail (voir la photo 2), étant donné que l'autre selle avait fini par se séparer de la traverse. Un jeu d'éclisses avait aussi été installé sur le rail est, à un endroit où le champignon était aplati et écrasé. Ces éclisses étaient retenues en place par quatre boulons vissés dans les trous placés aux extrémités. On a relevé des signes de remontées de boue et de mauvais écoulement des eaux, surtout près des joints situés au nord du passage à niveau (voir la photo 3). L'examen de plusieurs autres franchissements routiers dans un rayon de 10 milles des lieux du déraillement a révélé des conditions similaires.
