RAPPORT D'ENQUÊTE FERROVIAIRE
R03V0019

DÉRAILLEMENT ET COLLISION

DU TRAIN 771-009

LE 5 FÉVRIER 2003

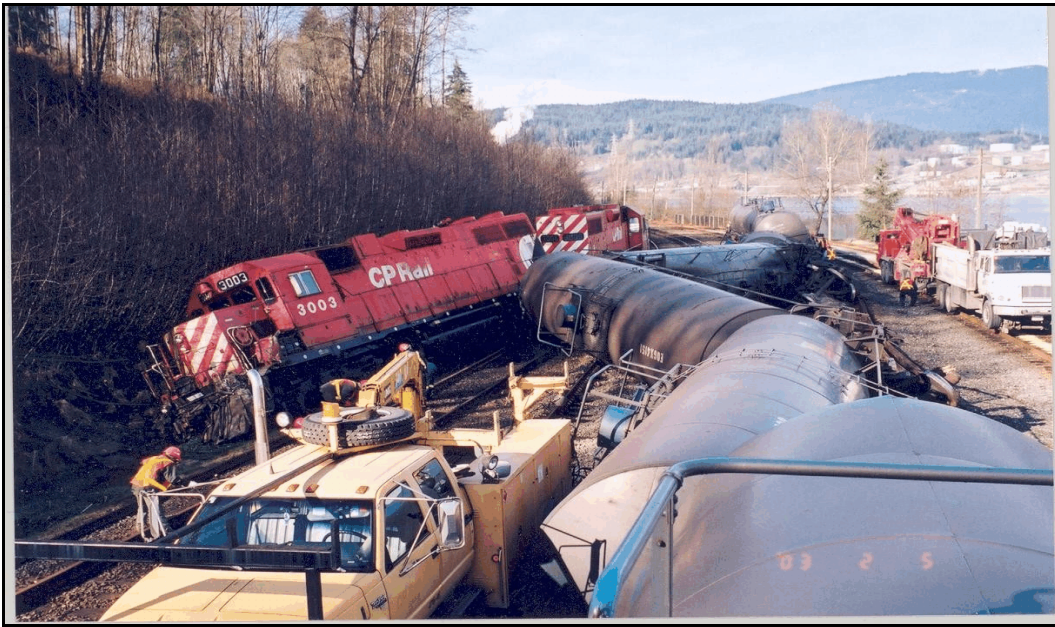
Des sept wagons qui ont déraillé, six wagons-citernes ont subi des dommages considérables et un wagon-citerne a subi des dommages minimes. Les wagons-citernes AOUX 5045 et EOGX 4151 ont perdu la moitié de leur chargement après que la tête de leur citerne a été perforée. Ils ont perdu quelque 14 000 gallons de glycol, un produit non réglementé. Au total, quatre des wagons-citernes étaient irréparables. La locomotive de tête de la manoeuvre RS-8, CP 3003, a subi des dommages mineurs. Les locomotives n'ont pas laissé fuir de carburant.

Photo 1. Vue des lieux de l'accident

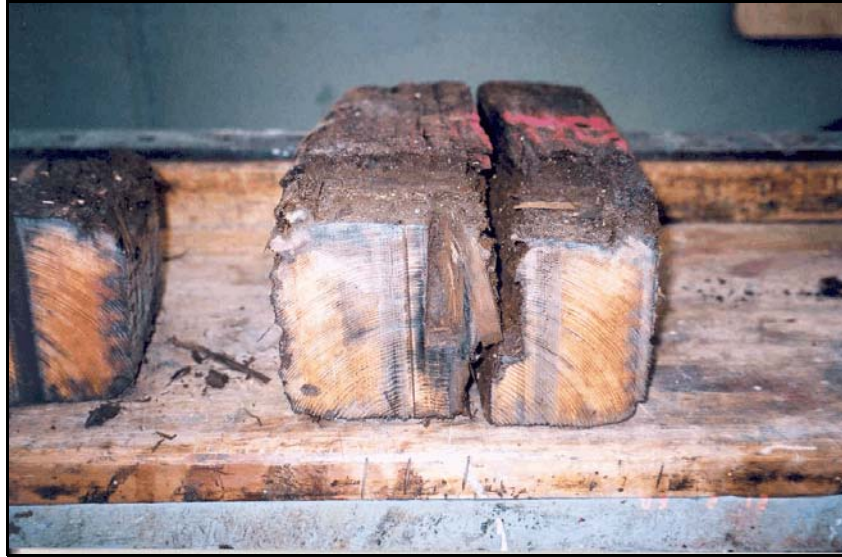
Les rails de 100 livres du secteur du déraillement consistaient en des rails de 39 pieds partiellement usés de profil RE-HF², fabriqués par Algoma et laminés en 1943. L'usure verticale du champignon du rail nord allait de 1/8 à 3/8 de pouce, et l'usure verticale du champignon du rail sud allait de 1/8 à 3/16 de pouce. L'usure latérale était négligeable. Les rails étaient reliés entre eux par des éclisses de 24 pouces. Les selles de rail étaient des selles à simple épaulement pour rails de 100 livres. Environ 1 % des selles de rail étaient soit tordues, soit brisées, du côté de l'épaulement intérieur, et elles étaient corrodées en raison de l'effet combiné du soufre et de l'air salin. À chaque selle de rail, les rails étaient retenus à des traverses de bois traité n° 1 par deux crampons du côté intérieur du rail et un crampon du côté extérieur. L'examen des traverses dans le secteur de la plate-forme déconsolidée a révélé que les traverses étaient en mauvais état et que les selles de rail s'étaient encastrées dans le côté extérieur du rail par suite du

balancement des wagons chargés (voir les photos 2 et 3). La déformation des trous de crampon indique qu'il y a eu un mouvement latéral et que les traverses détériorées n'étaient plus en mesure de maintenir l'écartement à l'intérieur des limites acceptables.

Photo 2. Défautes des traverses de la voie G-5

L'état des traverses et des attaches montre clairement que l'intégrité de la structure de la voie G-5 avait été compromise. Dans ces conditions, la voie était susceptible d'être affectée par un surécartement au moment du passage d'un train.

- remplacement de 450 traverses sur la voie G-5,
- réfection du nivellement de la voie G-5,
- établissement d'une inspection mensuelle du drainage dans le secteur voisin de la base de chargement des navires des terminus de la côte du Pacifique,
- rédaction d'un aide-mémoire local, prenant la forme d'une liste de contrôle d'inspection, pour toutes les « voies autres que la voie principale » dans la zone de service de Vancouver,
- pose de longs rails soudés de réemploi de 136 livres sur une distance d'environ 4200 pieds linéaires dans la partie ouest de la voie G-5, ce qui fait qu'il n'y a plus de rails éclissés de 100 livres dans la voie G-5.

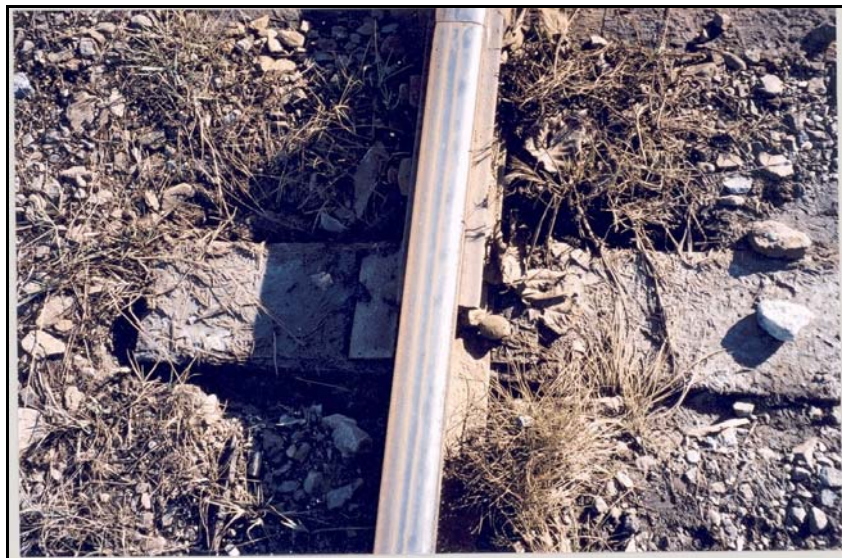
Photo 3. Ballast pollué de la voie G-5, près de l'endroit où le déraillement a eu lieu

Le rail était encadré par des anticheminants toutes les trois traverses dans le secteur où la voie était faite de rails éclissés, et toutes les deux traverses dans le secteur où elle était faite de LRS. Le ballast de pierre à chaux broyée était pollué par des éléments fins (voir la photo 3).
