RAPPORT D'ENQUÊTE FERROVIAIRE

R03W0169

DÉRAILLEMENT

DU TRAIN DE MARCHANDISES NUMÉRO 202-16
EXPLOITÉ PAR LE CHEMIN DE FER CANADIEN PACIFIQUE

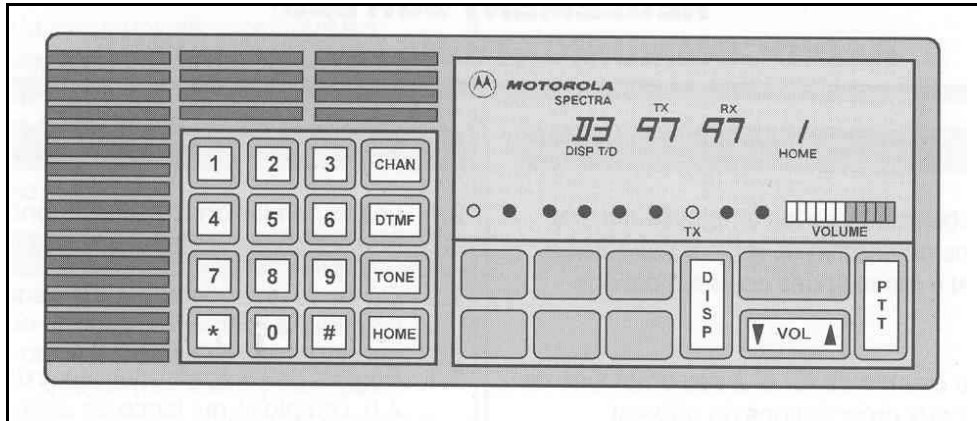
La radio qu'on emploie le plus couramment à bord des locomotives du CFCP, et notamment à bord de la CP 9639, est une radio de modèle Spectra de Motorola (voir la figure 1).

On utilise le clavier de la radio Spectra de Motorola de la même façon que le clavier à boutons-poussoirs d'un téléphone. Au cours de l'enquête, plusieurs employés du CFCP ont fait savoir qu'il arrivait à l'occasion qu'on sélectionne un canal incorrect quand on utilise une radio de ce type.

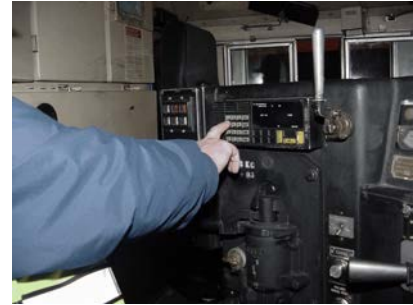
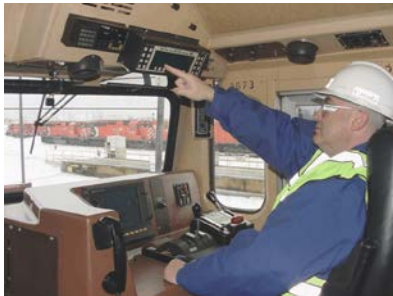
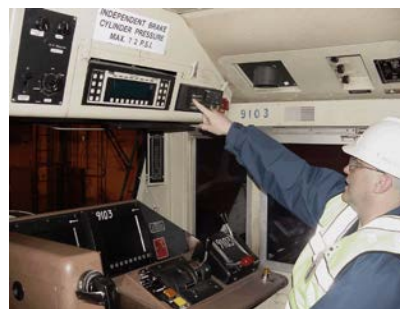
Les enquêteurs du BST ont examiné trois dispositions différentes de cabines de locomotive afin de déterminer l'emplacement de la radio et d'évaluer la facilité d'utilisation de la radio à partir du siège du mécanicien. Ils ont examiné l'aménagement de la cabine de locomotives de modèles GE AC4400CW, GM SD-90 MAC et GM SD-40-2.

Dans la cabine de la GE AC4400CW, une personne de taille moyenne qui prend place dans le siège devrait tendre la main gauche sur une distance d'environ 6 pouces, ou tendre la main droite sur une distance d'environ 12 pouces, pour atteindre la radio de la locomotive. En comparaison, comme la radio de la GM SD-90 MAC est placée à droite du siège du mécanicien (au-dessus de la fenêtre) et comme celle de la GM SD-40-2 est incorporée au pupitre de commande standard (à gauche du siège du mécanicien), ces radios sont plus faciles d'accès que celle de la locomotive GE. Voici des photographies illustrant la position de chaque poste de radio et la mesure dans laquelle on peut le rejoindre en tendant la main droite.

La position de la radio dans la cabine de la locomotive en cause dans l'accident, en l'occurrence une locomotive de type GE AC4400CW, a vraisemblablement contribué à l'erreur de sélection du canal radio. La radio est placée au-dessus de la fenêtre avant, à gauche du siège du mécanicien, c'est-à-dire la position standard à bord des locomotives GE. Les essais du BST ont démontré que, dans les locomotives GE ayant une cabine aménagée de cette façon, la radio n'est pas à portée de la main pour une personne de taille moyenne qui prend place dans le siège du mécanicien. Cette personne serait obligée de tendre le bras gauche sur une distance d'environ 6 pouces, ou le bras droit sur une distance de 12 pouces, pour atteindre la radio. En comparaison, la même personne qui prendrait place dans une locomotive GM SD-40-2 ou SD-90 MAC, lesquelles font aussi partie du matériel de traction du CFCP, accéderait facilement aux boutons de la radio installée dans ces locomotives. Bien que les mécaniciens ne soient pas retenus à leurs sièges, le fait d'avoir à tendre le bras pour accéder aux boutons de la radio fait augmenter la probabilité d'erreur lorsqu'il s'agit de sélectionner le canal de la radio.
