RAPPORT D'ENQUÊTE FERROVIAIRE
R04H0009

COLLISION À UN PASSAGE À NIVEAU
DU TRAIN NUMÉRO 49
EXPLOITÉ PAR VIA RAIL CANADA INC.
AU POINT MILLIAIRE 17,88
DE LA SUBDIVISION SMITHS FALLS
À MUNSTER (ONTARIO)
LE 28 JUIN 2004

Rapport numéro R04H0009

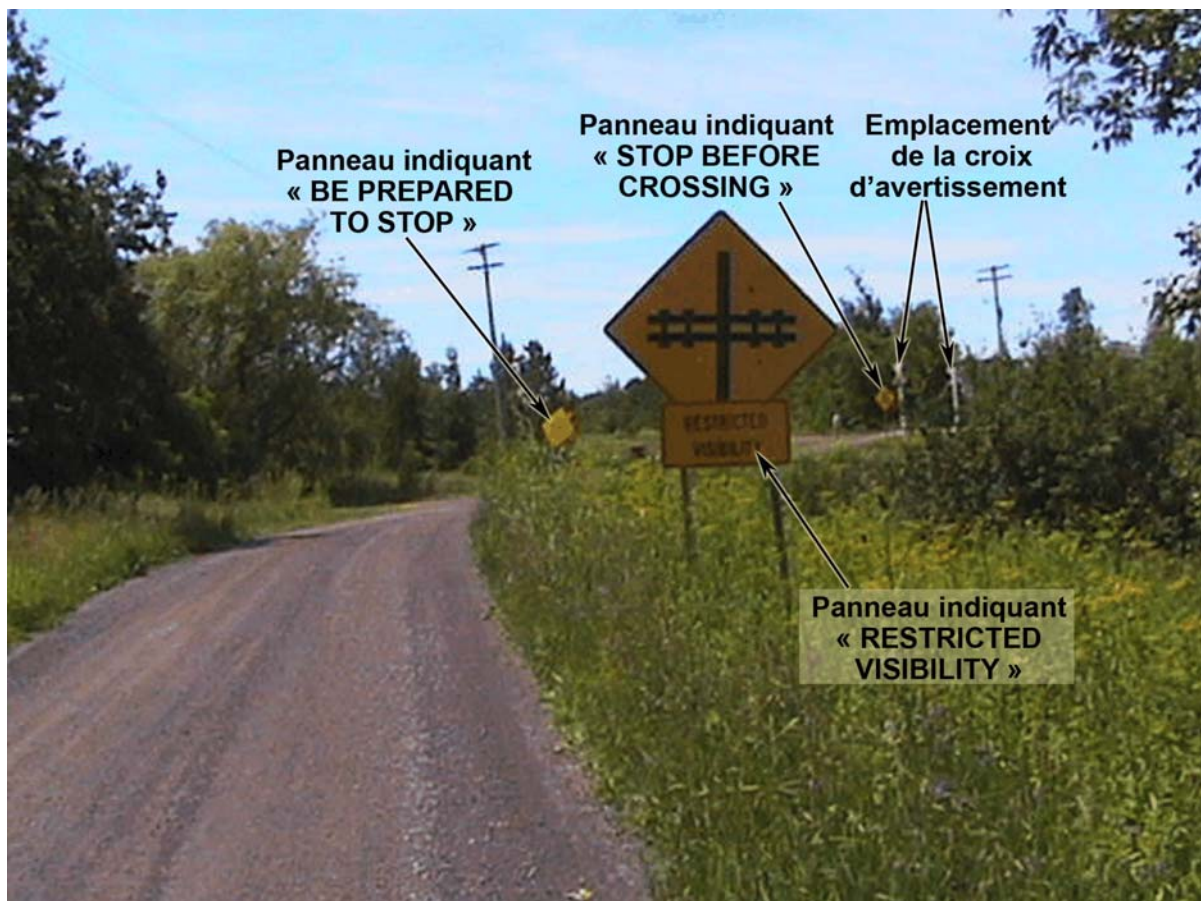
Des signaux avancés de passage à niveau avaient été installés en 1992 aux abords du passage à niveau. Il s'agissait de signaux conformes au plan de signalisation 2 du ministère des Transports de l'Ontario (MTO), qui indiquaient dans l'ordre : Restricted Visibility, Be Prepared to Stop et Stop Before Crossing (voir la photo 2) (Visibilité réduite, Soyez prêt à arrêter et Arrêtez avant de traverser). Les signaux, qui devaient aviser les automobilistes des mesures à prendre, avaient été installés provisoirement et devaient être retirés après qu'on aurait fait des améliorations permanentes au passage à niveau. Ces signaux d'avertissement ne sont pas des panneaux de réglementation, en ce sens qu'ils n'ont aucun caractère exécutoire. Les signaux du plan de signalisation 2 consistent en des losanges portant des indications et des lettres noires sur fond jaune. Alors que la mention ajoutée au bas du premier des trois signaux indiquait correctement que la visibilité était réduite, le graphique apparaissant sur le signal montrait que le passage à niveau était perpendiculaire aux abords routiers. Il existe des signaux avancés pour représenter des passages à niveau qui croisent la chaussée à un angle aigu.

Photo 2. Signaux du plan de signalisation 2 installés aux abords du passage à niveau croisant la route à un angle aigu

Au passage à niveau de Kettles Road, le premier des trois panneaux du plan de signalisation 2 de l'Ontario indiquait que la route formait un angle droit avec la voie ferrée. Toutefois, à cet endroit, le franchissement routier forme un angle de 52 degrés vers la droite d'un véhicule roulant vers le nord; or, il existe un panneau plus approprié qu'on peut utiliser pour indiquer la présence d'un passage à niveau placé à un certain angle.

Comme les panneaux du plan de signalisation 2 sont censés être des panneaux d'avertissement et sont interprétés comme tels, il est vraisemblable que bien des conducteurs, quand ils voient un panneau « Arrêtez avant de traverser » ne s'arrêtent pas à moins de voir qu'un train approche.
