RAPPORT D'ENQUÊTE FERROVIAIRE
R04H0014

COLLISION À UN PASSAGE À NIVEAU

TRAIN NUMÉRO 120-03
EXPLOITÉ PAR LE CHEMIN DE FER CANADIEN PACIFIQUE
AU POINT MILLIAIRE 51,05 DE LA SUBDIVISION CHALK RIVER
DE L'OTTAWA VALLEY RAILWAY
À CASTLEFORD (ONTARIO)
LE 6 OCTOBRE 2004

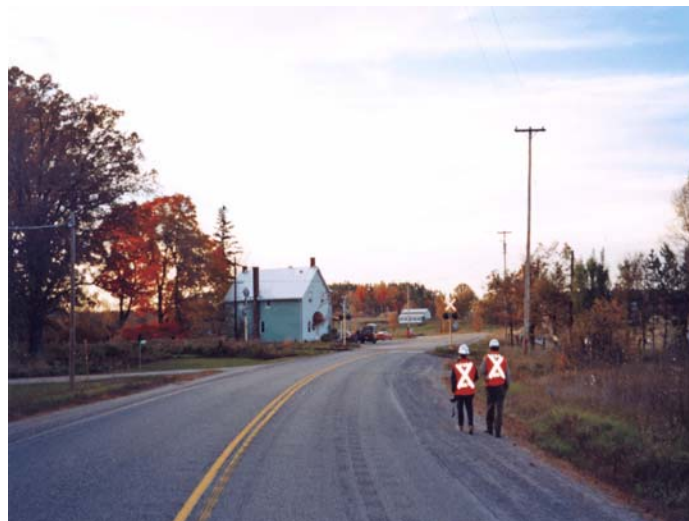
Photo 1. Abords du passage à niveau à une distance d'environ 300 pieds

Il a été déterminé que la distance à laquelle les feux d'avertissement avant du passage à niveau (du côté droit) convergeaient et étaient visibles pour le conducteur d'un véhicule qui approchait était d'environ 450 pieds. Il faudrait 6,2 secondes à un véhicule roulant à la vitesse autorisée (80 km/h) pour parcourir la distance séparant le point auquel les feux de signalisation sont devenus visibles (450 pieds) et le passage à niveau proprement dit. Il a aussi été déterminé que le mât et les feux de signalisation arrière (du côté gauche) étaient visibles, mais n'étaient pas en évidence, à partir d'une distance d'environ 580 pieds. Un feu clignotant n'était pas visible d'une distance de 1000 pieds, en raison d'une zone boisée qui se trouvait du côté intérieur de la courbe aux abords du passage à niveau. À partir du passage à niveau, un train circulant en direction est devenait visible pour un véhicule qui roulait en direction nord à une distance de 295 pieds.

L'analyse des mesurages faits lors de la reconstitution de l'accident a fait ressortir que le passage à niveau public de River Road ne respectait pas les lignes directrices de l'OVR quant à la visibilité de la signalisation. Les broussailles et les arbres qui poussaient du côté intérieur de la courbe située aux abords du passage à niveau empêchaient de bien voir les signaux, ce qui fait que les usagers de la route risquaient davantage de ne pas voir les signaux à temps pour pouvoir arrêter en toute sécurité.

passage à niveau et ne sont pas conçus pour être bien visibles à une certaine distance. Les feux avant sont censés fournir une indication visible des feux clignotants aux conducteurs qui approchent à une certaine distance; d'ailleurs, la distance minimale à laquelle un feu clignotant doit être visible est de 1000 pieds. La distance minimale de focalisation de 530 pieds ne s'applique qu'aux feux avant. Les feux clignotants avant ou arrière, qu'ils aient été placés à la droite ou à la gauche de la circulation, n'étaient pas visibles d'une distance de 1000 pieds.

3. Les broussailles et les arbres qui poussaient du côté intérieur de la courbe située aux abords du passage à niveau empêchaient de bien voir les signaux, ce qui fait que les usagers de la route risquaient davantage de ne pas voir les signaux à temps pour pouvoir arrêter en toute sécurité.

Dans le quadrant nord-ouest du passage à niveau, on a installé un jeu additionnel de feux de signalisation à longue portée (avant) et on a installé les feux arrière à la gauche de la circulation routière qui s'approche.

Le 24 novembre 2004, et aussi à l'automne de 2005, l'administration routière a fait couper les broussailles qui poussaient le long de l'emprise routière et qui empêchaient de bien voir les signaux du passage à niveau, mais elle ne les a pas fait couper sur la propriété privée adjacente, car elle n'a pas réussi à communiquer et à s'entendre avec le propriétaire au sujet de l'élimination des arbres et broussailles qui poussent sur ce terrain et empêchent de bien voir les signaux du passage à niveau.
