RAPPORT D'ENQUÊTE FERROVIAIRE
R04M0032

DÉRAILLEMENT EN VOIE PRINCIPALE

DU TRAIN NUMÉRO CBNS 301-18
EXPLOITÉ PAR LA CAPE BRETON
AND CENTRAL NOVA SCOTIA RAILWAY
AU POINT MILLIAIRE 51,7 DE LA SUBDIVISION HOPEWELL
À LINACY (NOUVELLE-ÉCOSSE)
LE 18 AVRIL 2004

Rapport numéro R04M0032

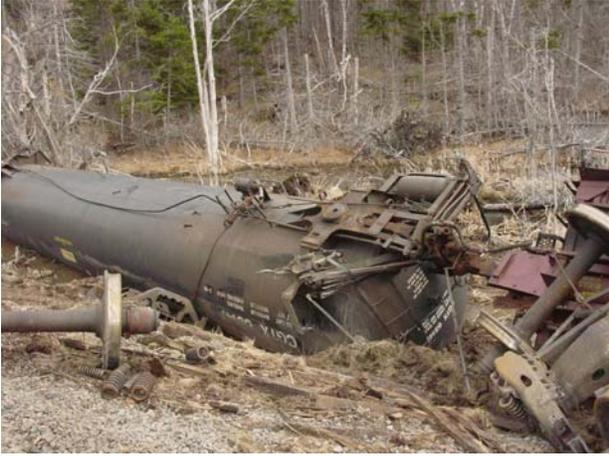
Photo 1. Le premier wagon-citerne de gaz de pétrole liquéfié déraillé, renversé complètement à l'extérieur de l'emprise

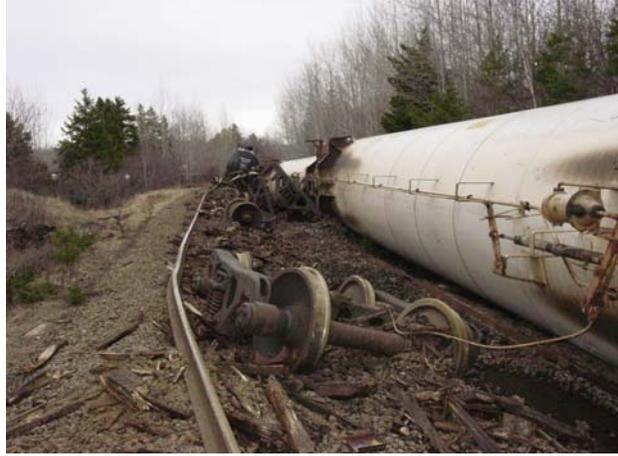
Photo 2. Wagens-citernes de gaz de pétrole liquéfié renversés sur le côté. Noter l'étendue de la destruction de la voie ferrée

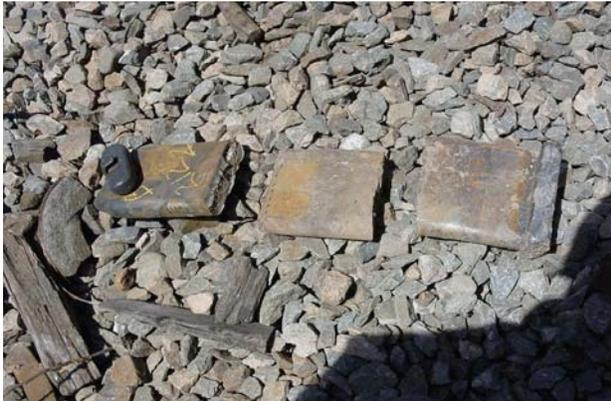
- une clavette d'attelage rompue à l'avant (bout B) du troisième wagon (GATX 2122, photo 3);
- un bras d'attelage rompu à l'avant (bout B) du quatrième wagon (GATX 9138, photo 4);
- une longrine tronquée rompue à l'arrière du cinquième wagon (GATX 62822, photos 5 et 6).

Photo 3. Clavette d'attelage rompue à l'avant (bout B) du troisième wagon déraillé, soit le wagon-citerne de gaz de pétrole liquéfié GATX 2122

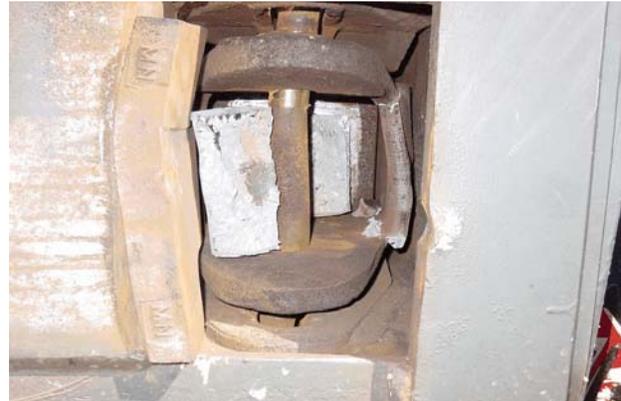
Il a été déterminé que la rupture de la longrine tronquée a été consécutive au déraillement. La clavette et le bras d'attelage ont été envoyés au Laboratoire technique du BST, à Ottawa, où ils ont été soumis à des analyses et des examens plus poussés (voir l'annexe B). On a par la suite déterminé que les deux pièces avaient subi une rupture fragile due à un effort excessif causé par des forces de torsion, ce qui concorde avec une rupture consécutive à un déraillement. Toutefois, on a constaté que les propriétés mécaniques du matériau dont le bras d'attelage était fait n'étaient pas conformes aux spécifications de l'Association of American Railroads (AAR), particulièrement en ce qui a trait à la ductilité. Un rapport du Laboratoire technique du BST (LP 064/2004) conclut notamment que :

- l'essai de résilience Charpy a révélé que le matériau de l'attelage ne satisfaisait pas à l'exigence minimale relative à l'absorption d'énergie à -40 °F (8,33 pieds-livres plutôt que les 20 pieds-livres exigés);
- les essais de traction ont révélé un allongement faible, inférieur à la valeur minimale établie pour un matériau d'attelage de catégorie E (12,7 % comparativement à la valeur minimale exigée de 14 %);

- une porosité gazeuse de la pièce coulée, considérée comme étant de catégorie 3 d'après les normes de gravité de l'AAR, a permis de localiser le point d'origine de la rupture due à l'effort excessif.

Même si la rupture du bras d'attelage n'est pas considérée comme ayant contribué à l'accident, elle était similaire à une rupture d'attelage qui a été en cause dans un événement survenu en 2002 dans la subdivision Broadview, au Manitoba. Dans les deux cas, les attelages n'étaient pas conformes à toutes les spécifications de l'AAR, et le système d'assurance de la qualité des fabricants n'a pas permis de relever les lacunes.

Photo 4. Bras d'attelage rompu à l'avant (bout B) du quatrième wagon déraillé, soit le wagon-citerne de gaz de pétrole liquéfié GATX 9138

4. Même si la rupture du bras d'attelage du wagon-citerne GATX 9138 n'est pas considérée comme étant un facteur déterminant de ce déraillement, les essais faits par le BST et par des autorités externes ont révélé que le bras avait une très faible capacité d'absorption d'énergie, ce qui signifie que, par temps très froid, ce bras d'attelage pouvait poser un risque pour la sécurité ferroviaire, surtout dans le cas de wagons chargés de marchandises dangereuses.

En septembre 2004, le BST a fait parvenir une Lettre d'information sur la sécurité ferroviaire (10/04), intitulée *Mechanical Properties of Coupler Casting* (Propriétés mécaniques des pièces coulées des attelages), au ministère des Transports et des Travaux publics de la Nouvelle-Écosse, et en a envoyé une copie à Transports Canada et à l'Association des chemins de fer du Canada. Dans cette lettre, le BST parlait de l'état des pièces coulées de l'attelage rompu du quatrième wagon déraillé (GATX 9138). Par la suite, Transports Canada a porté cette question à l'attention de l'Association of American Railroads (AAR), en insistant sur le fait que les processus d'assurance de la qualité mis en place par le fabricant n'ont pas permis de détecter les lacunes que le Laboratoire technique du BST a mises en évidence. On demandait aussi à l'AAR de fournir de l'information sur les mesures correctives que celle-ci pourrait prendre à la suite de ce déraillement.

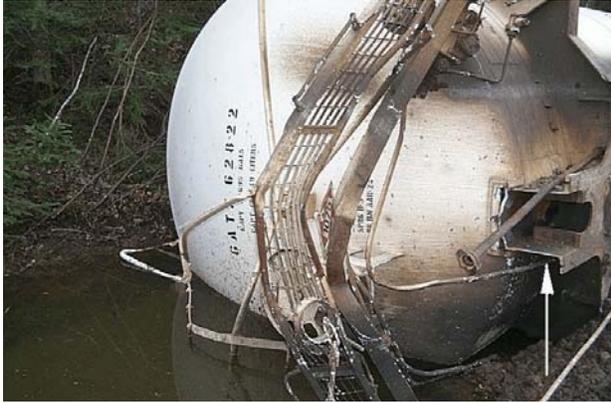
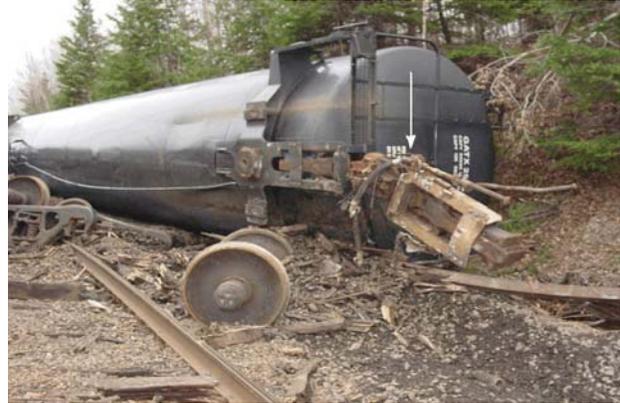
Photo 5. La flèche montre l'emplacement de la longrine tronquée brisée à l'arrière (bout B) du cinquième wagon déraillé, soit le wagon-citerne de gaz de pétrole liquéfié GATX 62822

Photo 6. Longrine tronquée rompue du wagon GATX 62822 encore reliée à l'avant (bout A) du sixième wagon déraillé, soit le wagon-citerne de gaz de pétrole liquéfié GATX 2506

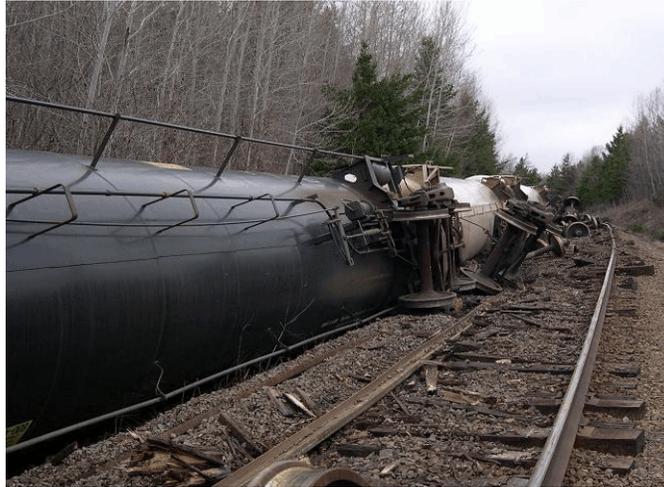
D'après le RSV, chaque tronçon de 39 pieds de voie doit reposer sur au moins 10 traverses en bon état et également réparties. Il y avait 26 traverses défectueuses (fendues, mâchées par les crampons ou brisées) sur les 93 traverses qui se trouvaient entre l'entrée de la courbe de raccordement et le point de déraillement, ce qui est en deçà des limites tolérées par le RSV. À plusieurs endroits, il y avait deux traverses défectueuses consécutives; ailleurs, on a relevé jusqu'à quatre traverses défectueuses groupées (photo 7).

Photo 7. Vue des traverses et des rails près de l'endroit où le déraillement initial s'est produit

1. Le déraillement a été causé par une combinaison de défauts de la voie (dévers excessif, surécartement et traverses défectueuses) au moment où des wagons-citernes sous pression rigides, lesquels sont sujets aux déraillements dans les secteurs où la voie est affectée par des irrégularités, roulaient à une vitesse inférieure à la vitesse d'équilibre dans une courbe de raccordement menant à une courbe composée de trois ou quatre degrés.

La Cape Breton and Central Nova Scotia Railway (CBNS) a élaboré un programme visant à identifier les tronçons dans lesquels des courbes ont un dévers excessif et à fixer les priorités à cet égard. Le programme prévoit des travaux d'entretien, d'installation de traverses et de réduction du dévers dans les courbes. Dans la subdivision Hopewell, on a recensé 57 courbes dont le dévers était excessif. Les réparations voulues ont déjà été faites dans 51 des courbes en question, et les réparations seront faites dans les courbes restantes au cours du programme de pose de traverses et de nivellement de 2005.

- travaux de nivellement sur un tronçon d'environ 21,4 milles;
- travaux de correction de l'écartement sur une distance de plus de 21 000 pieds;
- installation de 10 234 traverses et de crampons additionnels.

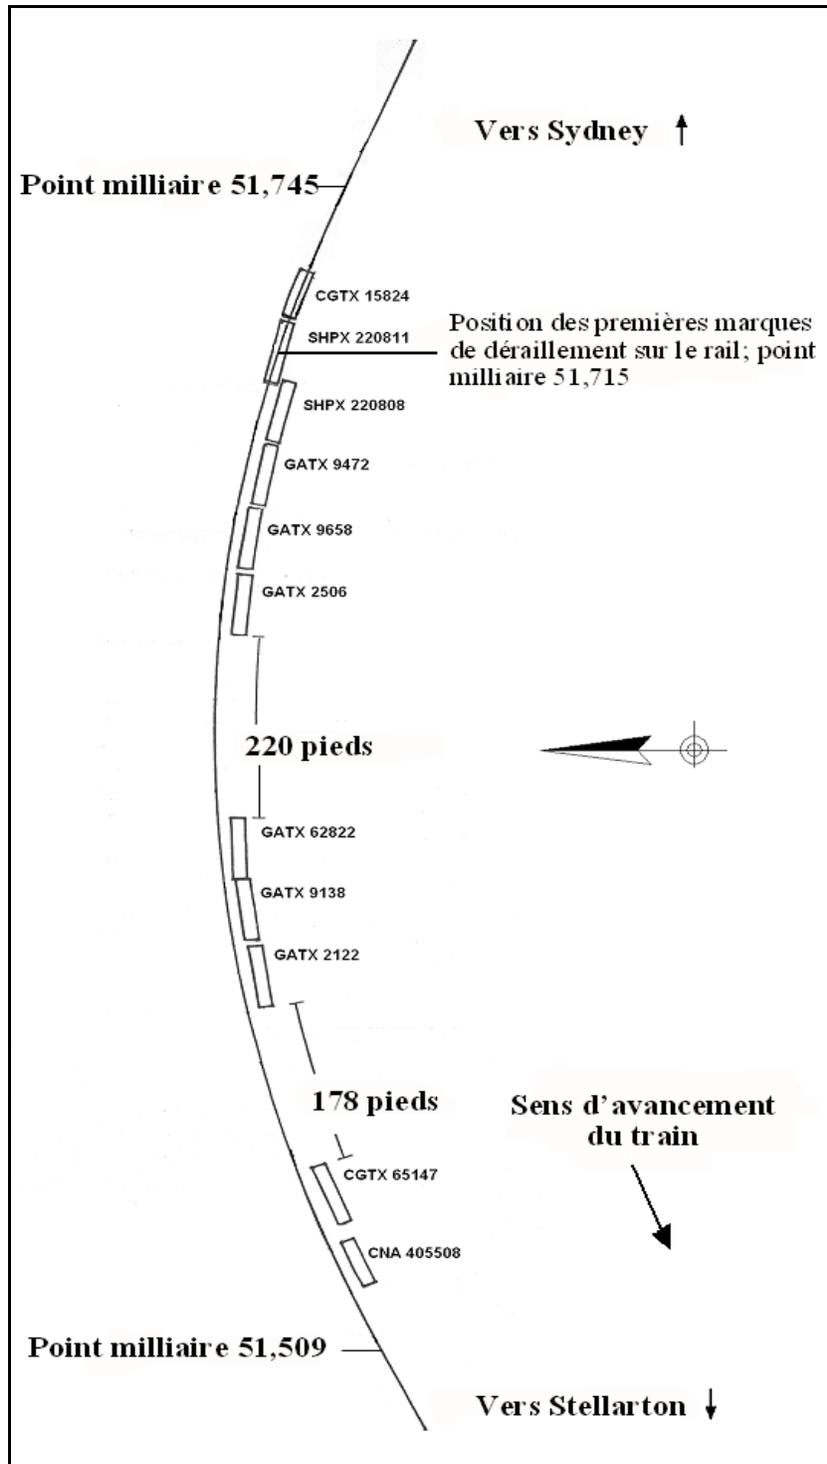
Annexe A – Schéma montrant les positions approximatives des wagons déraillés

Les wagons déraillés étaient séparés en trois groupes (voir l'annexe A). On a retrouvé plusieurs pièces de wagon brisées parmi les troisième, quatrième et cinquième wagons déraillés, dont :
