RAPPORT D'ENQUÊTE FERROVIAIRE
R04Q0047

DÉRAILLEMENT EN VOIE PRINCIPALE
DU TRAIN Q-120-31-12
EXPLOITÉ PAR LE CANADIEN NATIONAL
AU POINT MILLIAIRE 114,8
DE LA SUBDIVISION MONTMAGNY
À LÉVIS (QUÉBEC)
LE 12 NOVEMBRE 2004

Rapport numéro R04Q0047

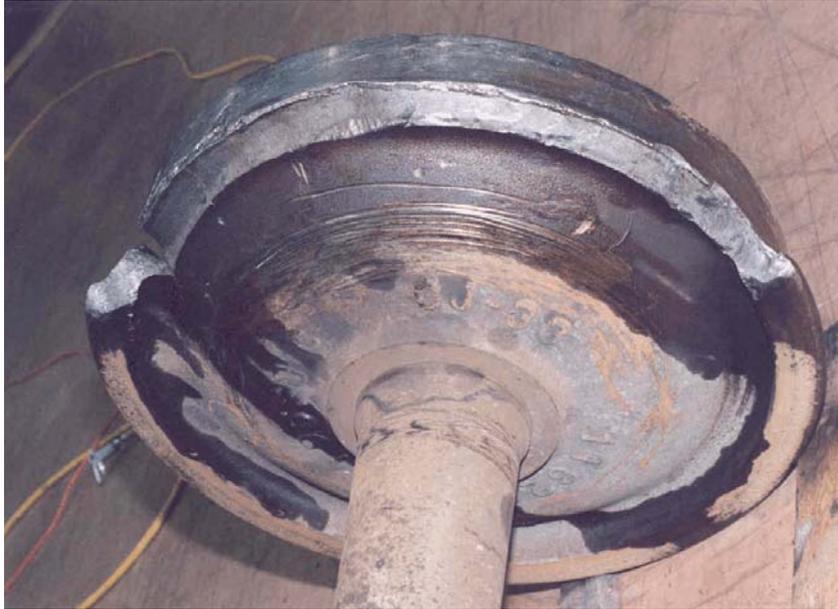
Les wagons déraillés sont restés debout et attelés. Ils étaient situés immédiatement à l'est de la liaison, le dernier wagon déraillé s'étant immobilisé au-dessus de l'aiguille du branchement de la voie de contournement. L'examen des wagons déraillés a révélé que la jante de la roue menante du bogie traînant de la première plate-forme déraillée du wagon DTTX 25029 était rompue et qu'une portion de la jante ainsi qu'un segment de 38 pouces du boudin de la roue étaient manquants (voir la photo 1). Il n'y avait aucune anomalie sur la roue opposée de l'essieu. La plate-forme et l'emprise de la voie ont été examinées sur une longueur de 3,5 milles à l'ouest du branchement de la voie de contournement; cependant, les morceaux de jante de roue rompus n'ont pas été récupérés. À l'est du branchement, des marques d'impact étaient visibles sur les traverses, les crampons et les selles de rail sur le côté extérieur sud de la voie.

Photo 1. Fracture de la jante de la roue L-3 du wagon DTTX 25029

Selon les résultats de l'analyse du Laboratoire technique du BST, la plus grande partie de la fracture de la partie extérieure de la jante de la roue a été occasionnée par des contraintes instantanées excessives. Cependant, la direction des marques en chevron, observées sur les surfaces de rupture, indique que la fissure a pris son origine dans la jante et a progressé dans la toile de roue. Les parois des fissures secondaires étaient polies, ce qui indique qu'elles progressaient depuis un certain temps.

Le niveau élevé de porosité observée démontre que la roue n'a pas été refroidie adéquatement, ce qui a entraîné l'emprisonnement de bulles d'hydrogène et la création de vides. Sous l'effet des contraintes de service, des fissures sous-surfaciques se sont propagées à partir de ces vides puis se sont combinées pour former une fissure plus grande sous la table de roulement. Même si une portion de la jante n'a pas été récupérée, la présence de la porosité et des fissures ainsi que leur emplacement indiquent que la roue s'est fracturée lorsque les fissures sous-surfaciques de fatigue ont rejoint les fissures causées par l'écaillage de la table de roulement.

1. Le train a déraillé à la suite d'une rupture de la roue du wagon DTTX 25029.
2. La roue s'est rompue lorsque des fissures sous-surfaciques se sont propagées à partir de la porosité et ont rejoint les fissures causées par l'écaillage de la table de roulement.

L'Association of American Railroads (AAR) a émis une instruction visant à retirer du service toutes les roues Southern fabriquées en 1995 lorsque les wagons se trouvent dans des ateliers ou des voies de réparation.

Le Canadien National et le Chemin de fer Canadien Pacifique ont mis sur pied des programmes qui vont au-delà des exigences de l'AAR. Ils retirent du service toutes les roues Southern de leur matériel roulant et ont avisé leurs fournisseurs de ne pas installer des roues Southern sur tous les wagons qu'ils possèdent ou louent.

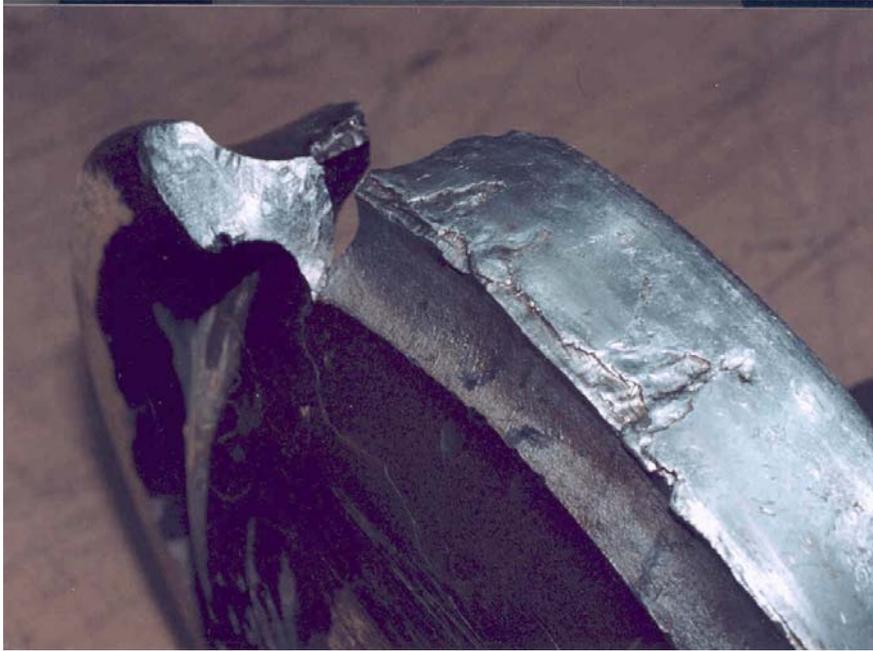
- La table de roulement de la roue rompue présentait des écaillages adjacents au boudin de la roue, dont l'un avait un diamètre de 1,7 pouce et l'autre, un diamètre de 2,4 pouces (voir la photo 2). L'écaillage de 2,4 pouces n'était pas continu, mais l'écaillage de 1,7 pouce dépassait les limites admissibles de l'Association of American Railroads (AAR) qui exigent que les roues ayant des écaillages continus de la surface de roulement de 1 pouce de diamètre ou plus soient mises hors service. Il n'y avait aucun indice ou défaut dûs à la chaleur.

Photo 2. Écaillage de la table de roulement

Les fissures sous-surfaciques observées sur la roue rompue ne pouvaient pas être détectées par les détecteurs de boîtes chaudes car elles se forment et se propagent sans dégagement notable de chaleur. Cependant, la roue rompue avait dépassé les limites admissibles de l'AAR concernant l'écaillage de la table de roulement; or, ni l'inspection de sécurité effectuée à Brampton ni le DDR situé près de Bagot ne l'ont identifiée comme étant défectueuse. Comme il n'y a rien qui montre que ces diverses inspections n'ont pas été effectuées selon les normes en vigueur, il y a lieu de déduire qu'il existe encore des cas où les barrières de sécurité existantes peuvent s'avérer insuffisantes, soit à cause de la performance même de ces barrières ou encore parce que certains défauts peuvent se développer assez rapidement.
