RAPPORT D'ENQUÊTE FERROVIAIRE R04T0008

DÉRAILLEMENT EN VOIE PRINCIPALE

DU TRAIN NUMÉRO 239-13

**EXPLOITÉ PAR LE CHEMIN DE FER CANADIEN PACIFIQUE
AU POINT MILLIAIRE 178,20 DE LA SUBDIVISION BELLEVILLE
À WHITBY (ONTARIO)
LE 14 JANVIER 2004**

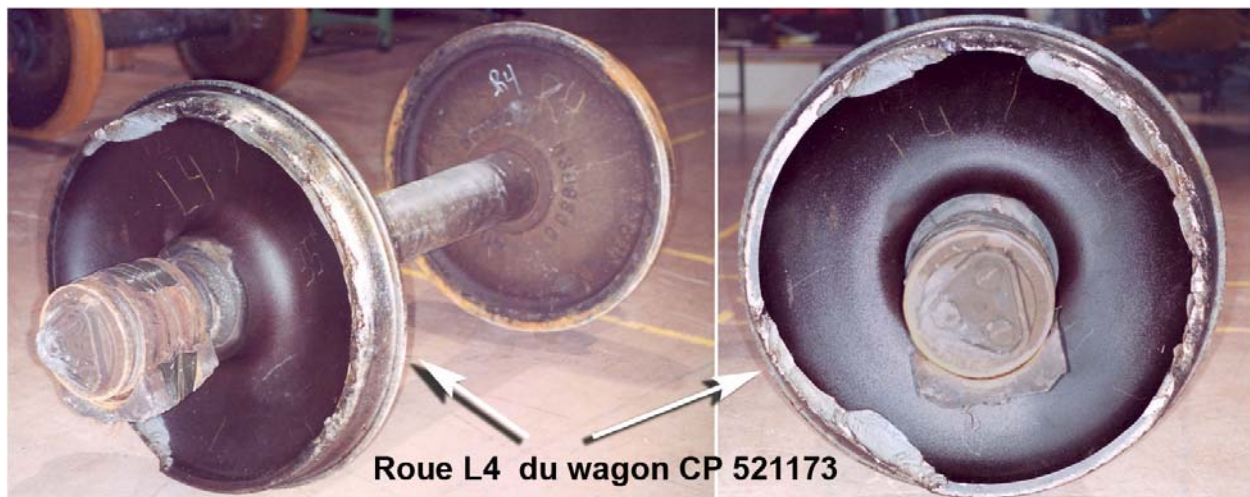
Photo 2. Roue brisée du wagon CP 521173

- La rupture de la roue L4 a résulté de la propagation d'une fissure de fatigue sous-jacente par suite d'une surcharge.
- Les roues L4 et R4 étaient conformes aux spécifications concernant l'épaisseur minimale de la table de roulement.

- On considère que la porosité et une fissuration induite par l'hydrogène ont été les causes premières de la fissuration sous-jacente de la roue défectueuse, attribuable à la fatigue.

- La macroanalyse a révélé la présence d'inclusions microstructurales, qui indiquent qu'une quantité appréciable d'hydrogène gazeux a été piégée dans le matériau de la roue pendant la fabrication.

L'analyse en laboratoire a révélé que la rupture de la roue a résulté d'un défaut de fabrication qui a pris son origine dans la table de roulement et s'est propagé le long de la limite sous-jacente séparant la surface écrouie et l'intérieur de la table de roulement de la jante. Le défaut de fabrication a entraîné la microfissuration de la jante⁴⁰ et, partant, la défaillance progressive de la roue.

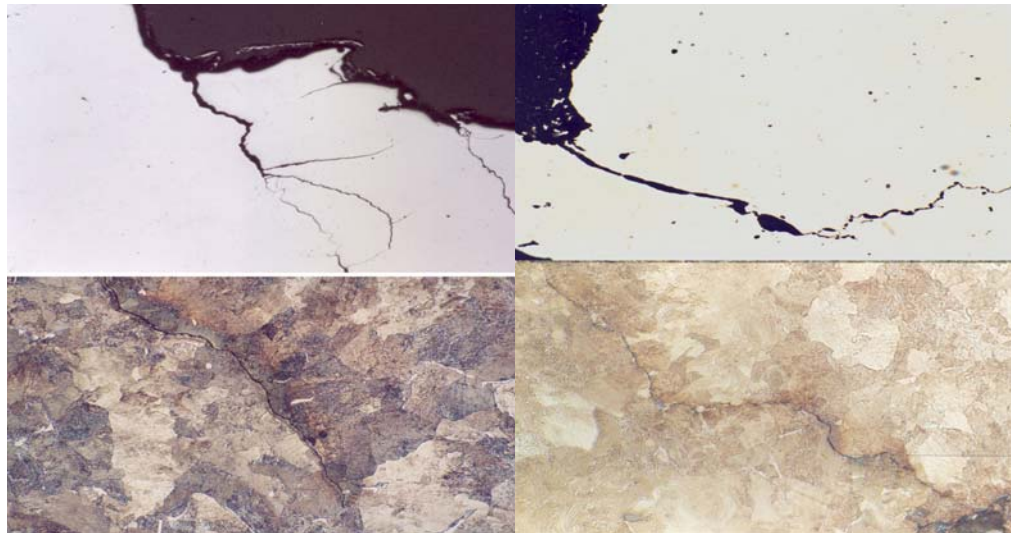
- Les roues n'avaient pas subi une surchauffe extrême.
- La rupture des roues s'est produite après qu'une fissure sous-jacente s'est agrandie progressivement jusqu'à ce qu'une partie de la table de roulement se détache de la roue.
- La fissuration sous-jacente causée par la fatigue était présente dans les roues depuis un certain temps.
- La fissuration avait commencé à plusieurs endroits de la roue qui étaient affectés par des défauts du matériau, notamment de la porosité et une fissuration intergranulaire (voir les photos 5 et 6).

Photo 5. Roue L4 du wagon CP 521173 (déraillement survenu à Whitby)

En haut : micrographie non attaquée de la fissuration sous-jacente coïncidant avec la zone d'origine de la fracture, grossie 25 fois

En bas : micrographie attaquée montrant une fissuration intergranulaire, grossie 500 fois
