RAPPORT D'ENQUÊTE FERROVIAIRE

R04T0161

DÉRAILLEMENT

CANADIEN NATIONAL
TRAIN DE MARCHANDISES N° Q-111-31-25
POINT MILLIAIRE 184,4 DE LA SUBDIVISION BALA
BURTON (ONTARIO)
LE 25 JUILLET 2004

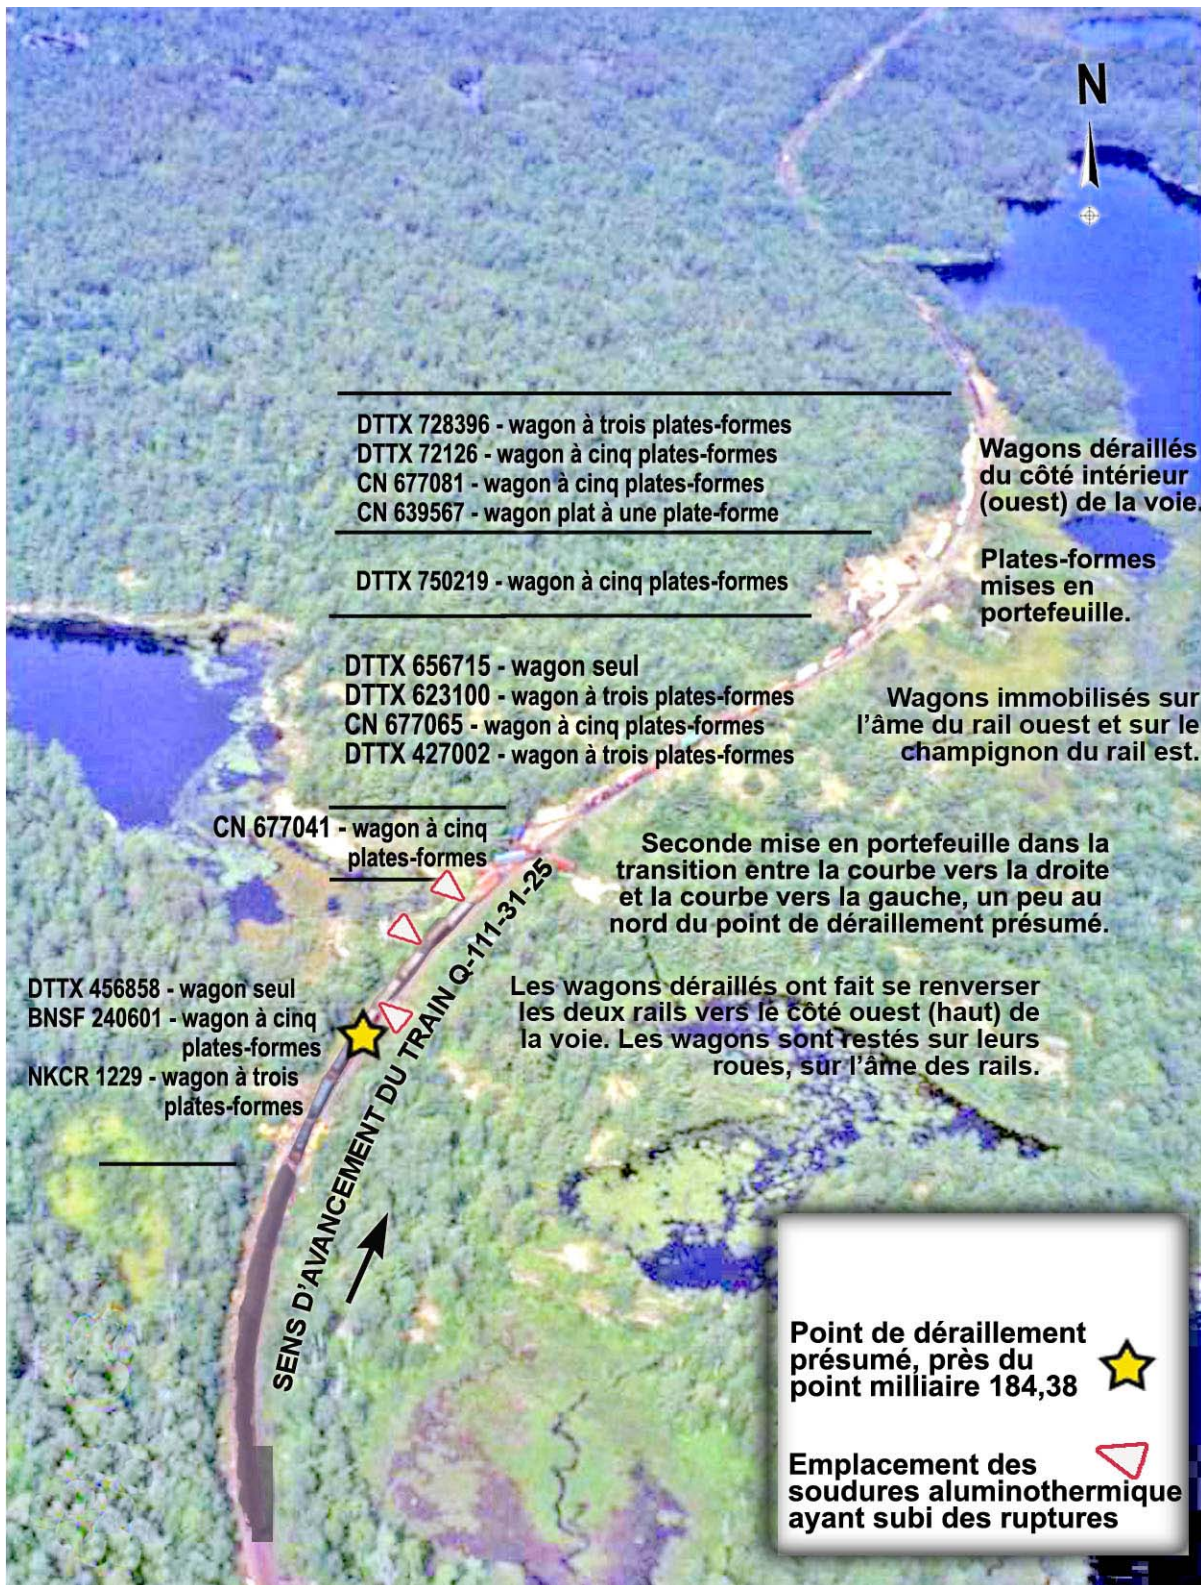
Figure 2. Vue aérienne des lieux du déraillement (Source : photo du BST)

Le wagon n° DTTX 728396, wagon articulé à trois plates-formes, était le 11^e wagon du train et il était celui des wagons déraillés qui était le plus au nord. Le bogie arrière de la troisième caisse (plate-forme B) avait déraillé. Tous les wagons qui suivaient, jusqu'au 23^e wagon inclusivement, (n° NKCR 1229), avaient déraillé (voir la figure 2).

Les trois wagons qui suivaient le DTTX 728396 (les 12^e, 13^e et 14^e wagons) ont tous déraillé à la file du côté intérieur de la courbe à gauche, le rail ouest ayant été renversé vers le côté extérieur de la courbe. Le 14^e wagon, n^o CN 639567, est resté sur ses roues sur la plate-forme de la voie, et est resté attelé au 15^e wagon, n^o DTTX 750219.
