**RAPPORT D'ENQUÊTE FERROVIAIRE**  
**R05C0049**

**ENDOMMAGEMENT DE MATÉRIEL ROULANT**  
**CHEMIN DE FER CANADIEN PACIFIQUE**

**WAGON N<sup>o</sup> NATX 77085**  
**POINT MILLIAIRE 165,6 DE LA SUBDIVISION SCOTFORD**  
**CLOVER BAR**  
**EDMONTON (ALBERTA)**  
**LE 9 FÉVRIER 2005**

Rapport numéro R05C0049

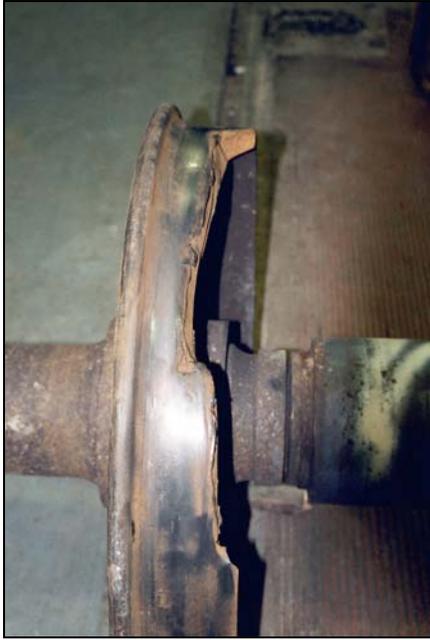
Le 17 mars 2005, le service des essais du CFCP et des enquêteurs du BST ont examiné le morceau de roue et ont déterminé qu'il s'agissait d'un morceau de la table de roulement d'une roue qui mesurait 27 pouces de longueur et 2 ½ pouces de largeur à son point le plus large par rapport à la face avant de la jante. Un examen visuel a permis de confirmer que le morceau de table de roulement correspondait à la partie manquante de la roue R3 du wagon n° NATX 77085 (voir les photos 1 et 2).

**Photo 1.** Correspondance entre le morceau de table de roulement et la roue brisée

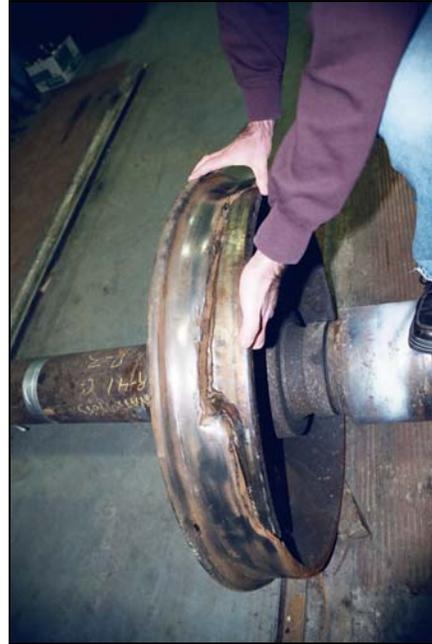
**Photo 2.** Roue brisée du wagon n° NATX 77085

L'inspection a aussi révélé la présence de dommages dus à l'écaillage le long du rebord de la fracture, approximativement au milieu de la surface de roulement. La surface écaillée mesurait environ deux pouces de diamètre, ce qui correspond à une usure critique en vertu des normes dimensionnelles de l'Association of American Railroads (AAR)<sup>2</sup>.

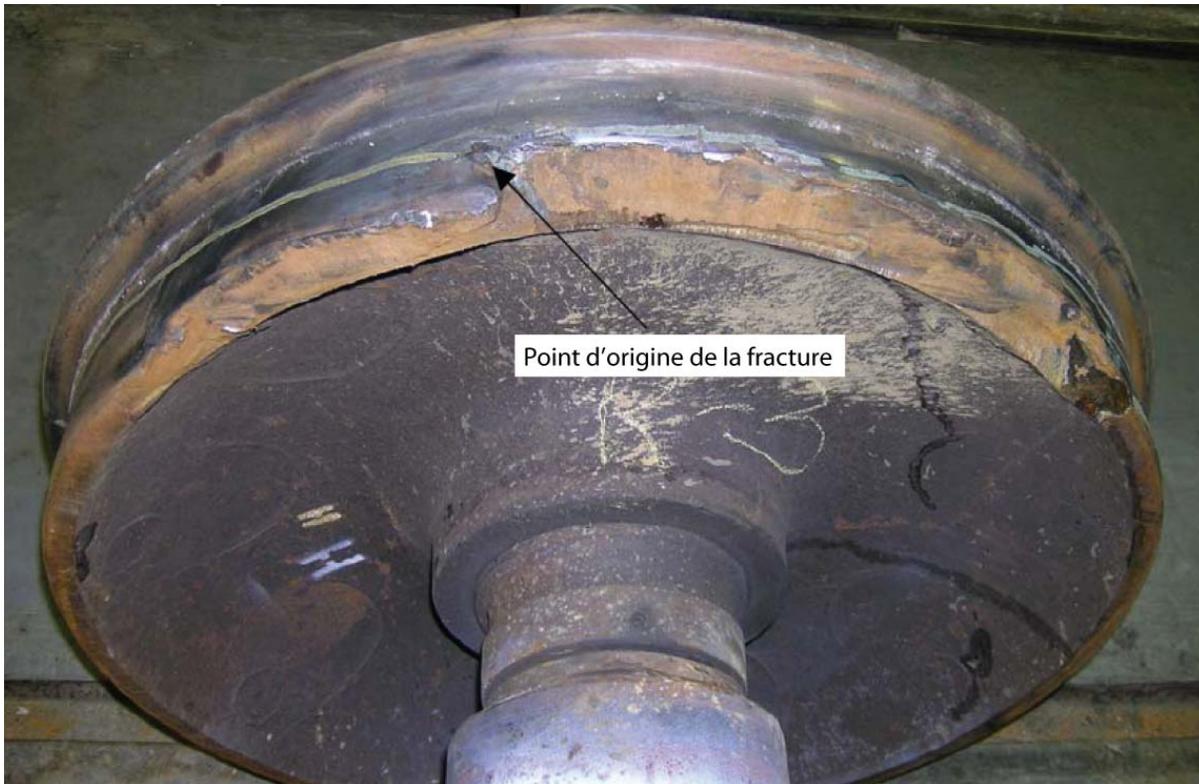
L'écaillage des surfaces de roulement des roues est un mode de rupture par fatigue de la bande de roulement qui est due à des surcharges répétées causées par le contact de roulement<sup>3</sup>. Les sources de la fatigue par contact de roulement peuvent comprendre des efforts de freinage violents des wagons et des locomotives et des efforts de traction considérables exercés par les locomotives. Bien qu'il ait été impossible de déterminer la cause de l'écaillage, on sait que la fracture a pris naissance au bas de la surface écaillée et s'est propagée dans des directions opposées, perpendiculairement à la surface de roulement, sur une longueur totale de 27 pouces, jusqu'à ce que le morceau de jante se détache de la roue (voir les photos 3, 4 et 5).

**Photo 3.** Roue R3 brisée du wagon n° NATX 77085

1. Un écaillage sur la roue R3 du wagon n° NATX 77085 a donné naissance à une fracture qui s'est propagée dans des directions opposées, perpendiculairement à la surface de roulement, jusqu'à ce que le morceau de jante se sépare de la roue.
2. Même s'il aurait été possible de déceler la roue défectueuse à plusieurs reprises, à l'occasion des inspections manuelles requises, la roue brisée n'a été trouvée que six jours plus tard.
3. Les processus de communication interne du Chemin de fer Canadien Pacifique (CFCP) n'ont pas permis d'alerter les employés sur le terrain de la situation et n'ont pas suscité une vigilance accrue relativement aux risques dus au fait que le wagon défectueux continue d'être en service.

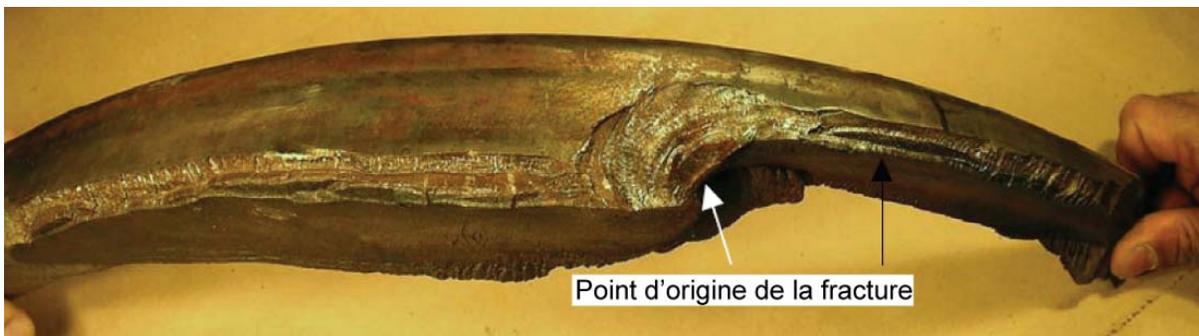
**Photo 4.** Partie de la table de roulement qu'on a récupérée

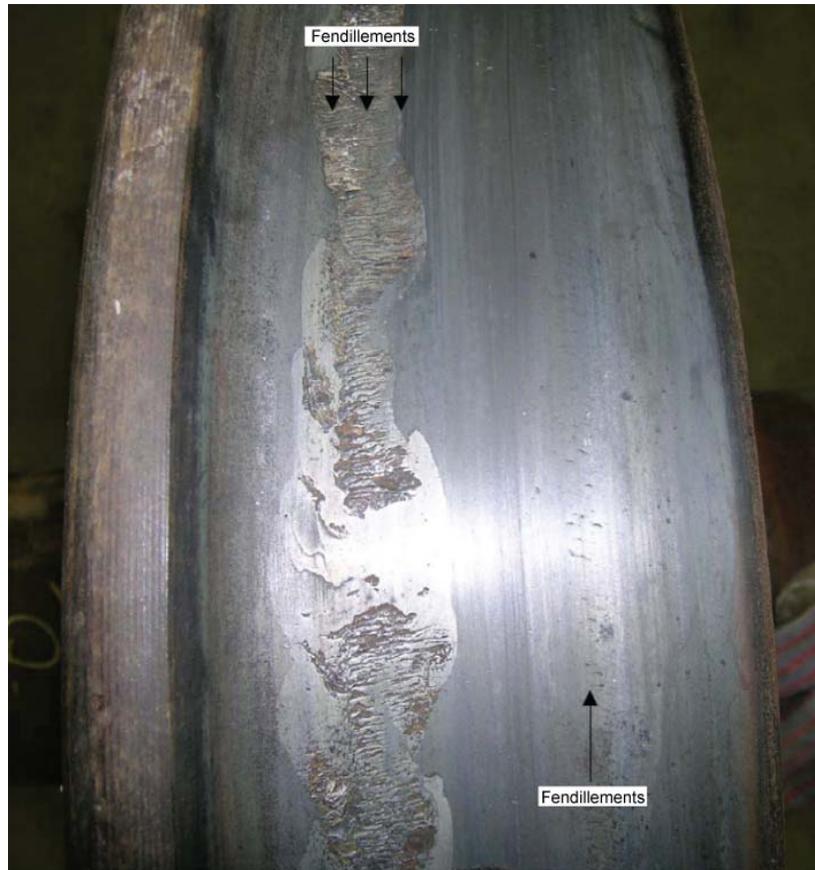
**Photo 5.** Roue R3 du wagon n° NATX 77085 – gros plan représentant la surface de roulement et deux bandes circonférentielles de fendillements dus à la chaleur
