RAPPORT D'ENQUÊTE FERROVIAIRE
R05E0008

ACCIDENT À UN PASSAGE À NIVEAU
METTANT EN CAUSE LE TRAIN DE VOYAGEURS NUMÉRO 1
EXPLOITÉ PAR VIA RAIL CANADA INC.
AU POINT MILLIAIRE 92,26 DE LA SUBDIVISION EDSON
À MACKAY (ALBERTA)
LE 31 JANVIER 2005

Rapport numéro R05E0008

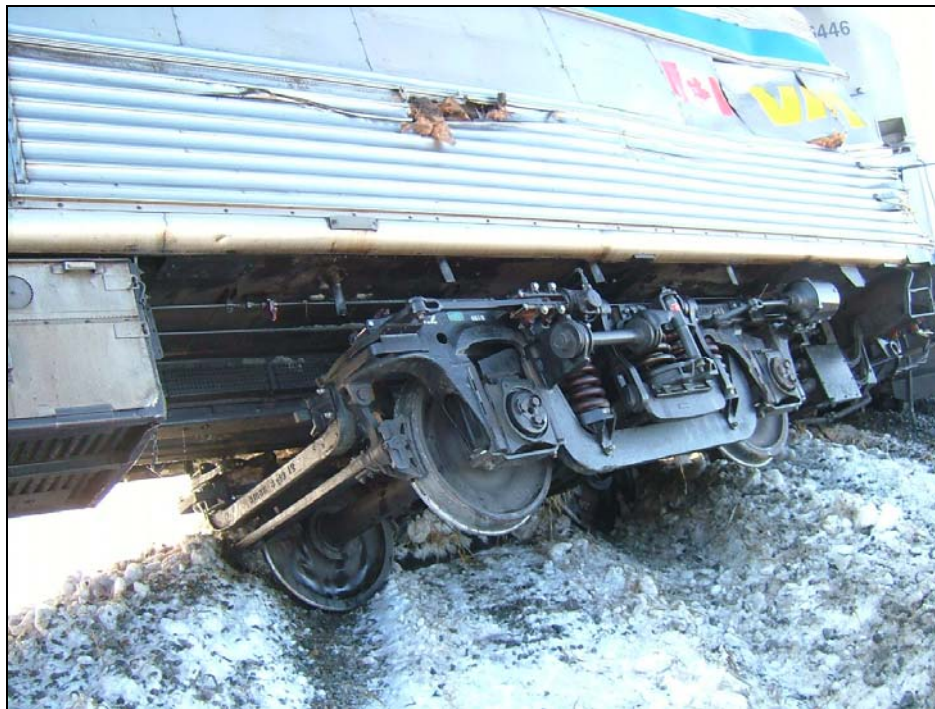
Les deux locomotives ont dû être retirées du service, ayant subi des dommages considérables. Les trois premières voitures qui suivaient les locomotives se sont arrêtées dans différents angles et ont subi des dommages considérables. Les six autres voitures sont restées sur leurs roues mais elles ont déraillé à côté de la voie; elles ont toutes été endommagées à des degrés divers (voir les photos 1, 2 et 3).

Photo 1. Vue des dommages du côté nord du fourgon à bagages 8610

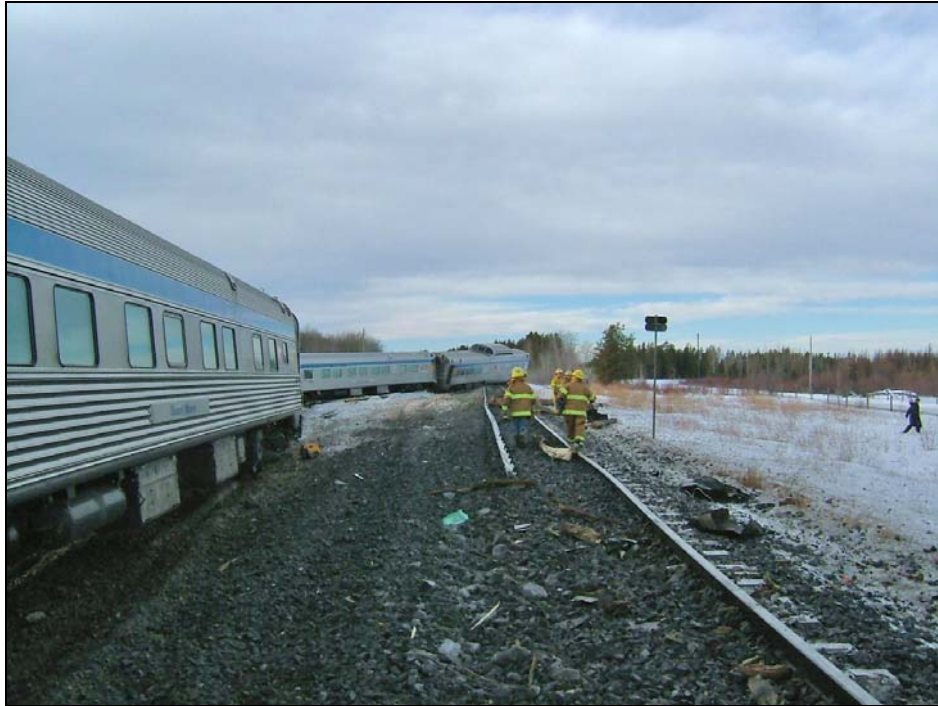
Photo 2. Vue en direction est, à partir du passage à niveau, du déraillement et des dommages causés à la voie ferrée

La voie ferrée a dû être refaite sur une distance de quelque 245 m à l'ouest du passage à niveau.

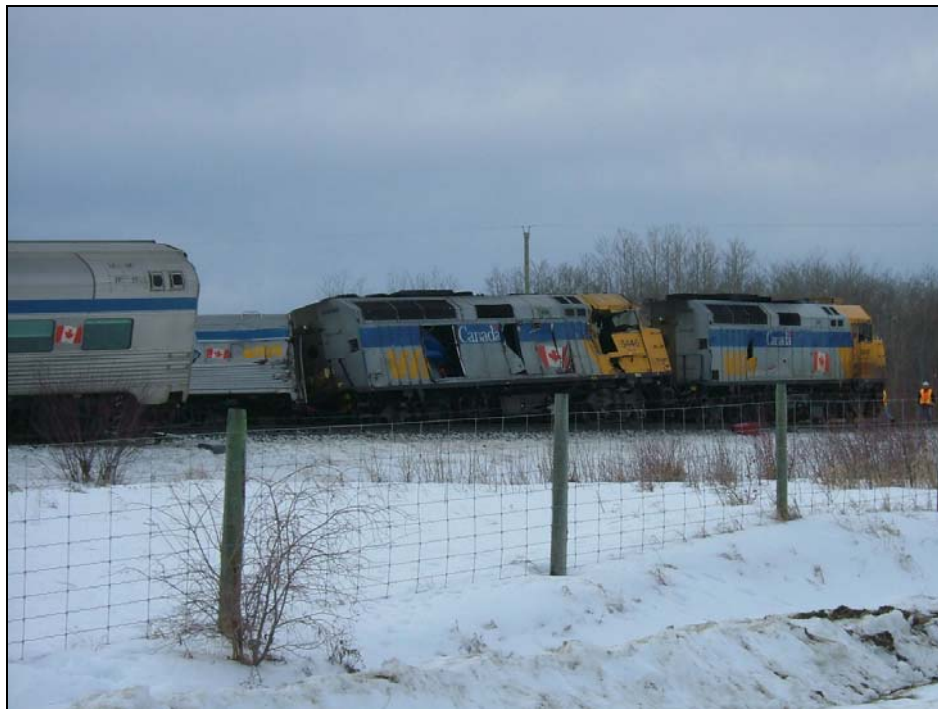
Photo 3. Vue des dommages causés au côté nord des deux locomotives

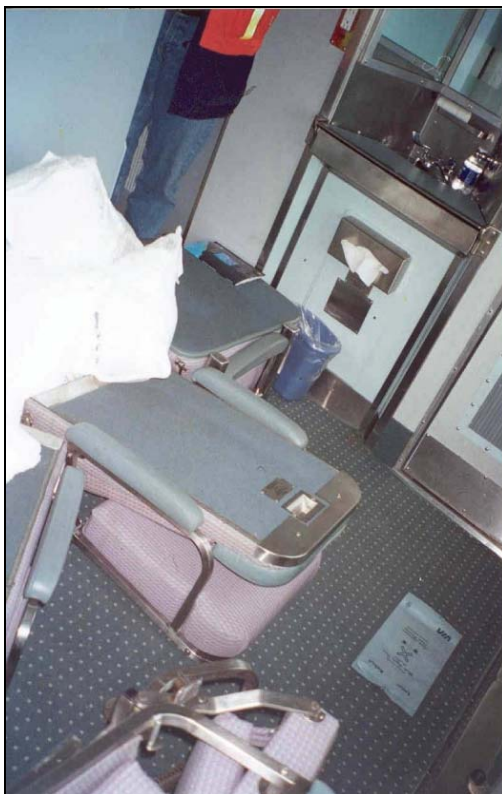
Pour quitter la voiture en cas d'urgence, les occupants peuvent passer soit par les portes situées aux bouts de la voiture, soit par des fenêtres d'issue de secours conçues spécialement à cette fin. Les fenêtres d'issue de secours sont censées être accessibles en tout temps. Or, en raison de la conception des fauteuils, on ne pouvait pas accéder en tout temps aux fenêtres d'issue de secours. En effet, les fauteuils pliants en question, pesant plus de 66 livres, n'étaient pas fixés au plancher et ont été projetés à l'intérieur des couchettes des voitures 8717, 8340 et 8319. Ces fauteuils auraient pu empêcher les portes de s'ouvrir, étant donné que ces portes s'ouvrent vers l'intérieur, et auraient pu gêner l'accès aux fenêtres d'issue de secours qu'on trouve dans certaines des couchettes des voitures (voir la photo 4).

Photo 4. Couchette avec fauteuils pliants

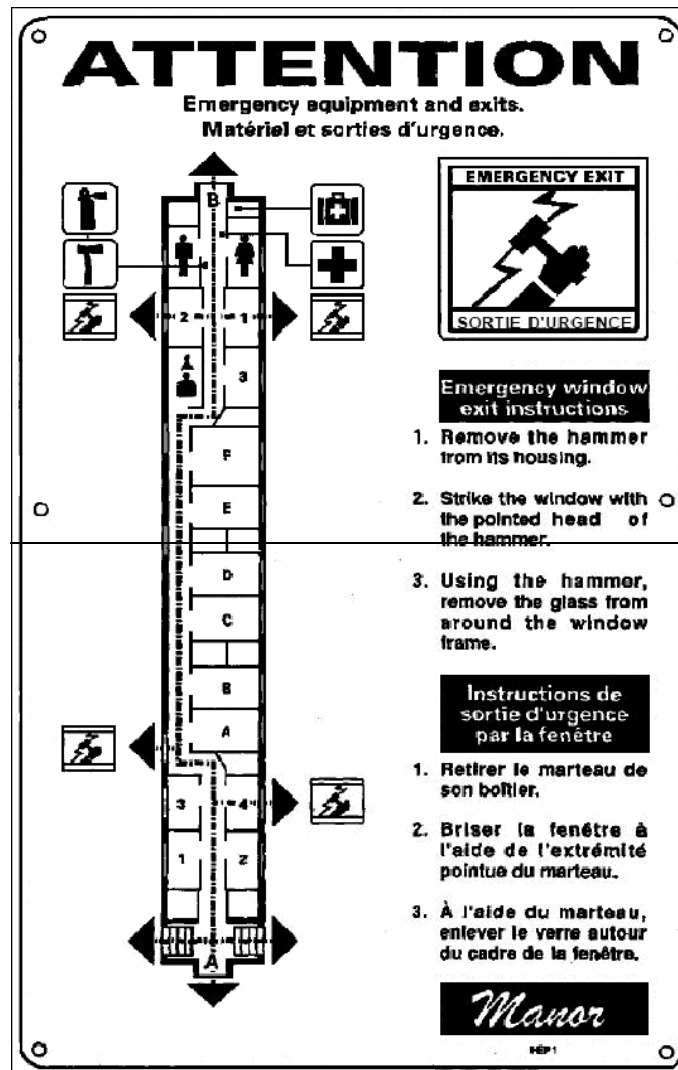
Figure 2. Matériel et sorties d'urgence

De plus, les couchettes n'étaient pas toutes munies de fenêtres d'issue de secours. Les compartiments A à F sont des couchettes dont la porte se ferme et qui n'ont pas de fenêtres d'issue de secours (voir la figure 2).
