**RAPPORT D'ENQUÊTE FERROVIAIRE**  
**R06Q0096**

**DÉRAILLEMENT EN VOIE PRINCIPALE**

**CANADIEN NATIONAL**

**POINT MILLIAIRE 153,2 DE LA SUBDIVISION LAC-SAINT-JEAN**

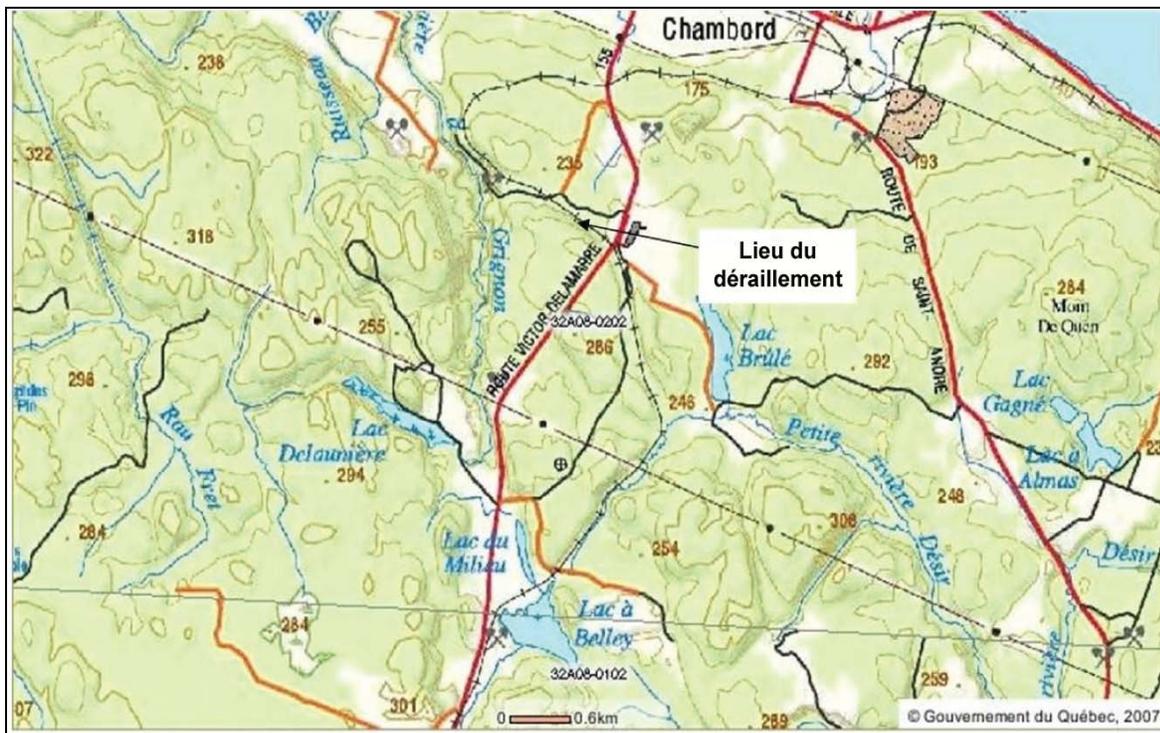
Figure 2. Lieu du déraillement

La voie décrit une contre-courbe et descend en direction Nord (dans le sens de l'avancement du train) une pente dont l'inclinaison va de 0,0 à 1,0 p. 100. La contre-courbe consiste en une courbe de deux degrés vers la gauche, suivie d'une courbe de six degrés vers la droite. Dans le secteur du déraillement, il y a un passage à niveau public qui croise la voie dans la courbe vers la gauche, et sur une distance d'un quart de mille, il y a quatre passages à niveau privés ou passages à niveau de ferme qui croisent la voie dans la courbe vers la droite (voir la figure 2).

Il y avait deux joints de rail, un sur chaque rail de la courbe vers la droite, qui étaient décalés à 10 pieds l'un de l'autre. On a relevé des indices d'un mouvement vertical de la structure de la voie sous 12 traverses, du côté extérieur du rail bas, causé par le pompage des traverses. En raison du pompage, l'âme et le patin du rail étaient boueux à cet endroit. On a aussi relevé des petits espaces vides aux extrémités des traverses du rail haut, ce qui indiquait que la voie s'était déplacée légèrement vers l'intérieur. Les premières marques trouvées sur le champignon du rail haut se trouvaient au point milliaire 153,2, soit à environ 11 pieds au Nord d'une dépression située sous le rail bas, à l'endroit où les traverses pompaient (voir les photos 1 à 3). Les marques se trouvaient du côté extérieur du rail haut et couvraient une distance de 65 pieds.

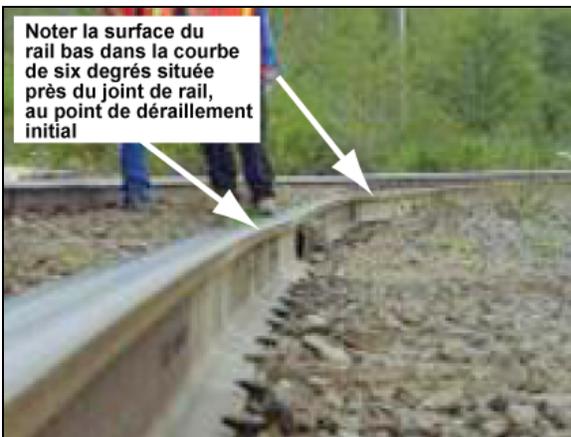
**Photo 1.** Surface du rail bas de la courbe de six degrés, vue du Sud

Dans certaines parties de la courbe où le déraillement s'est produit, le dévers atteignait des valeurs de plus de six pouces, si l'on tient compte du mouvement dû au pompage; cette valeur excède les valeurs maximales tolérées par le RSV. Comme on avait signalé le dévers excessif comme étant un défaut nécessitant une intervention prioritaire, et non pas une intervention urgente, lors du passage précédent de la voiture de contrôle de la géométrie de la voie, le défaut en question n'a pas été corrigé puisque les efforts d'entretien de la voie portaient avant tout sur les secteurs où des interventions urgentes étaient nécessaires. À cause du dévers excessif, les charges par roue qui s'exerçaient sur le rail bas ont augmenté, et celles qui s'exerçaient sur le rail haut ont diminué.

Pour corriger les défauts du dévers dans la subdivision Lac-Saint-Jean, le Canadien National (CN) a procédé à des travaux de rabotage et de nivellement et à des travaux d'entretien localisés. La compagnie a procédé au rabotage des rails sur un tronçon de 22 milles en 2005, et sur un autre tronçon de 40 milles en 2006. Avant le passage de la dégarnisseuse, on a posé environ 10 000 traverses en 2005, et plus de 15 000 traverses en 2006. De plus, à l'automne de 2006, le CN a fait savoir que, pour accroître les activités d'inspection de la voie dans la subdivision Lac-Saint-Jean, il avait augmenté la fréquence des passages de la voiture de contrôle de la géométrie de la voie.

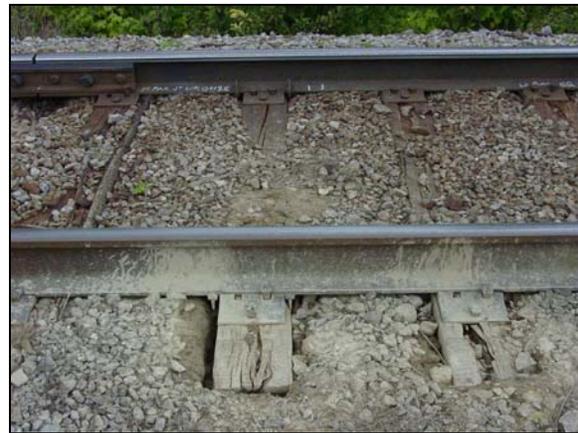
- On a relevé deux endroits adjacents sur le rail bas, où l'écart de nivellement transversal était de  $5\frac{5}{8}$  et de  $5\frac{7}{8}$  pouces. De plus, on a relevé un mouvement vertical de  $\frac{3}{4}$  de pouce sous les traverses, mouvement qui était attribuable au pompage décrit précédemment.

**Photo 2.** Vue de l'état des traverses sous le rail bas de la courbe de six degrés

Noter la surface du rail bas dans la courbe de six degrés située près du joint de rail, au point de déraillement initial

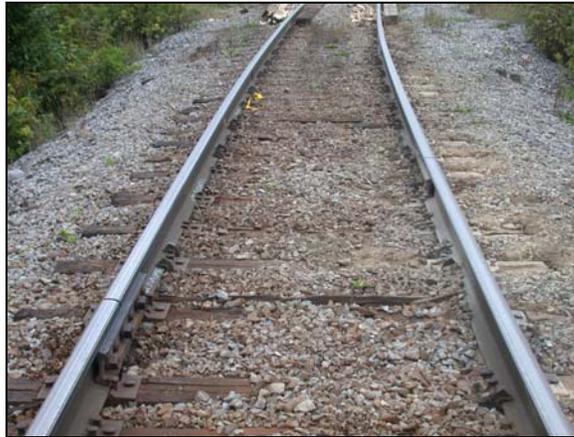
**Photo 3.** Positions des joints de rail vus du Sud

Le mouvement de ballant-roulis qui affecte naturellement les wagons à ridelles hautes chargés de copeaux de bois a dont été amplifié par le pompage des traverses et par l'espacement de 10 pieds qui séparait les joints de rail, en l'occurrence un espacement légèrement supérieur à la longueur d'un bogie de wagon de marchandises. Au moment où les wagons s'engageaient dans la sortie du raccordement de la courbe de six degrés vers la droite, l'effet combiné du dévers excessif et du pompage des traverses et la présence des joints de rail décalés ont entraîné le soulèvement des roues et le déraillement subséquent du wagon chargé de copeaux du côté extérieur du rail haut. Puis, comme le wagon a continué d'avancer après avoir déraillé, il a endommagé la voie et a fait dérailler 11 autres wagons à sa suite.

2. L'effet combiné du dévers excessif et du pompage des traverses et la présence des joints de rail décalés sur les lieux de l'accident ont contribué à la réduction des charges verticales exercées sur le rail haut de la courbe.

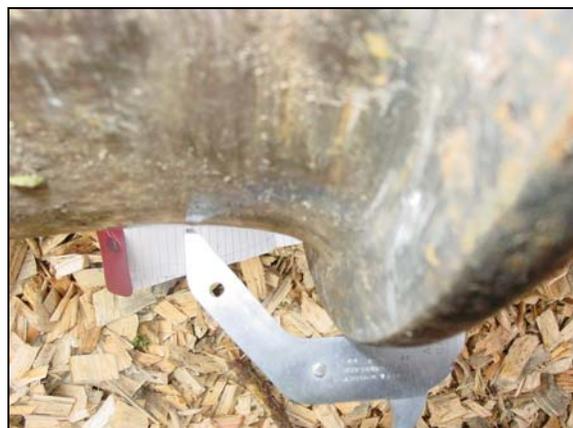
On a remarqué que, pour un essieu monté déraillé, la hauteur des boudins de roues était supérieure à 1 ½ pouce, ce qui excédait les limites énoncées dans le *Règlement concernant l'inspection et la sécurité des wagons de marchandises*, approuvé par TC (concernant les boudins trop hauts, voir la photo 4).

**Photo 4.** Boudin de roue trop haut sur un essieu monté

Bien que l'enquête ait révélé qu'un des essieux montés déraillés était affecté par des roues dont les boudins étaient trop hauts, on considère que ce défaut n'a pas été un facteur contributif de l'accident, étant donné que les roues dont le boudin est trop haut ne sont pas susceptibles d'être affectées par le soulèvement des roues. Les boudins trop hauts et l'état du pourtour de l'interface entre les crapaudines et les pivots de châssis, du fait qu'il était caché, n'ont pas été détectés lors de l'inspection de sécurité que des inspecteurs qualifiés ont effectuée au triage Garneau, ce qui fait ressortir les limitations des inspections visuelles qu'on fait dans les triages, lorsqu'il s'agit de détecter des défauts de ce genre.

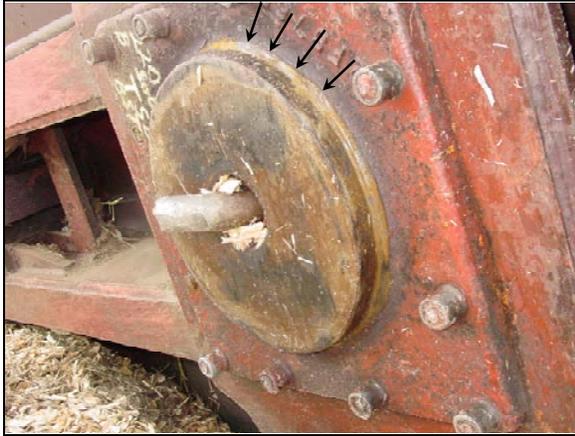
Les crapaudines des deuxième et troisième wagons de copeaux qui ont déraillé ont été examinées. On a remarqué que les crapaudines et les pivots de caisse montraient de l'usure au-delà des surfaces verticales situées sur les rayons extérieurs des crapaudines et pivots de caisse (voir les photos 5 et 6). Il aurait été difficile de détecter l'état des crapaudines et pivots de caisse pendant des inspections de sécurité des wagons placés dans un train, étant donné que ces pièces sont cachées sous le châssis des wagons.

**Photo 5.** Pivot de caisse (bout B). Les flèches pointent vers le secteur affecté par l'usure

- Les surfaces des pivots de caisse et des crapaudines qui étaient affectées par l'usure étaient relativement égales et symétriques, ce qui suggère que l'usure a résulté du mouvement de ballant-roulis, lequel est assez courant dans le cas des wagons à ridelles hautes.
- Le rebord de la crapaudine faisait contact depuis longtemps avec la base du pivot de caisse, un état qui n'est pas conforme aux règles de l'Association of American Railroad (AAR).
- Un contact décalé du rebord de la crapaudine, aussi léger soit-il, peut entraîner un soulèvement supplémentaire des roues et accroître le moment de résistance à la rotation du bogie.

L'examen des crapaudines et pivots de caisse des wagons de copeaux de bois a révélé que le mouvement de ballant-roulis des wagons était tel qu'il y a eu contact entre les crapaudines et les pivots de caisse sur le pourtour de la cuvette centrale. Cela a eu pour effet de modifier la répartition de la charge au point d'interface entre la caisse du wagon et le bogie et, par conséquent, a affecté la résistance des wagons au mouvement de ballant-roulis et leur comportement dans les courbes. En outre, comme la répartition asymétrique du chargement des wagons faisait porter le gros du poids sur le rail bas, les roues du côté opposé se sont soulevées et ont perdu le contact avec le rail haut.

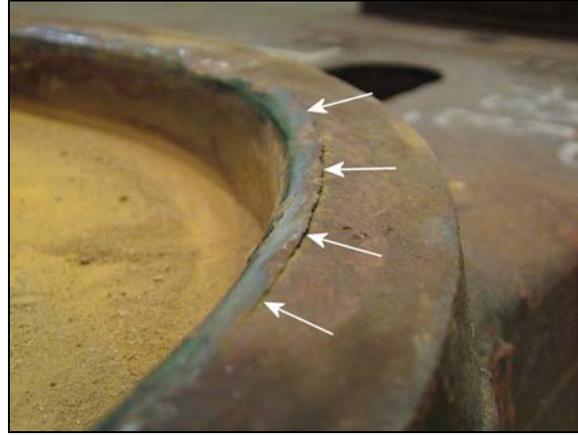
**Photo 6.** Rebord de la crapaudine montrant une lèvre en relief qui a été marquée par l'usure de contact
