RAPPORT D'ENQUÊTE FERROVIAIRE
R06V0136

MATÉRIEL ROULANT PARTI À LA DÉRIVE ET DÉRAILLEMENT

DU TRAIN DE MARCHANDISES L-567-51-29
EXPLOITÉ PAR LE CANADIEN NATIONAL
AU POINT MILLIAIRE 184,8 DE LA SUBDIVISION LILLOOET
PRÈS DE LILLOOET (COLOMBIE-BRITANNIQUE)

LE 29 JUIN 2006

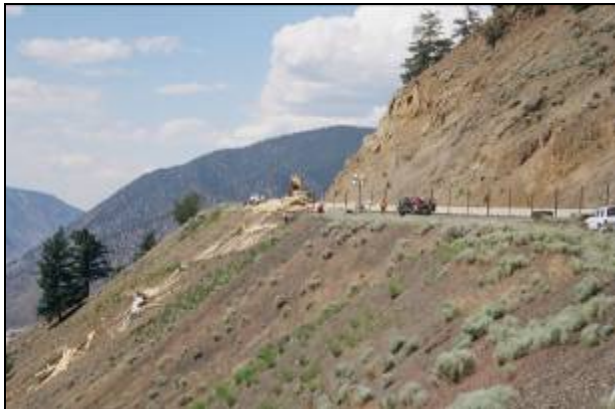
Photo 1. Point de déraillement du wagon plat à support central

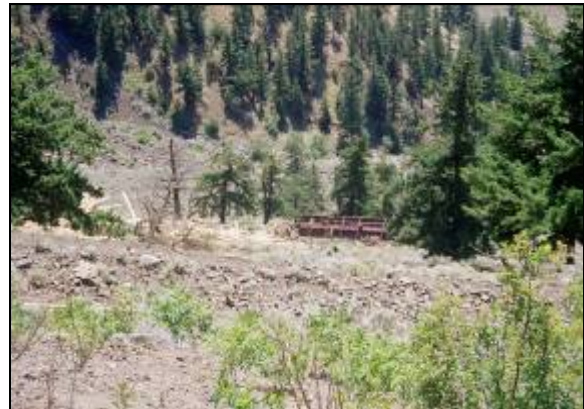
Photo 2. Wagon plat à support central déraillé

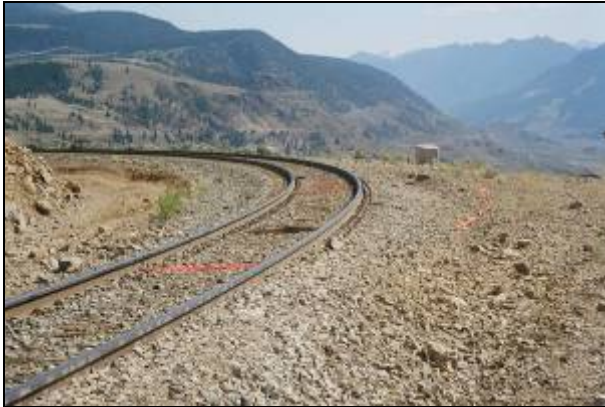
Photo 3. Point de déraillement de la locomotive

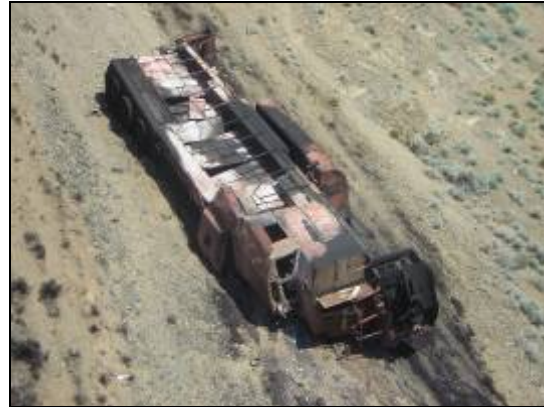
Photo 4. Locomotive déraillée

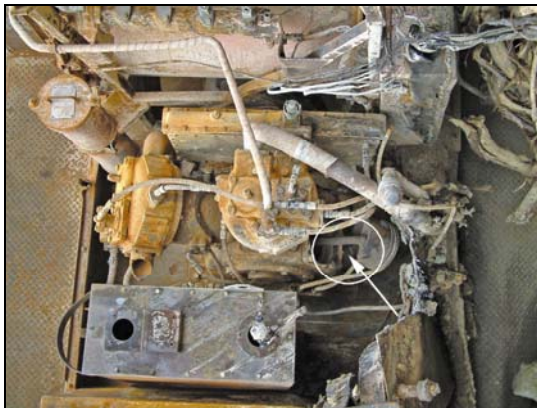
On a constaté qu'un cylindre de compression du compresseur d'air à deux étages était brisé, et que, sur le clapet de non-retour du réservoir principal numéro deux, le ressort interne était vissé partiellement autour du clapet (voir les photos 5 et 6) et empêchait le clapet de fonctionner comme il le devait. Les conduites allant du cylindre à haute pression du compresseur d'air de la locomotive au réservoir principal numéro un, et les conduites reliant les réservoirs principaux entre eux, y compris les clapets de purge automatiques, étaient intactes. En raison du déraillement et des dommages causés par le feu, il a été impossible de procéder sur place à des inspections plus poussées et à des essais de pièces de freinage à air.

Photo 5. Cylindre de compression brisé dans le compresseur à deux étages

L'examen en laboratoire (LP 074/2006) du compresseur de la locomotive a montré que la défaillance de la tête de cylindre avait été causée par un effort excessif. On n'a relevé aucune précrique ou aucun défaut métallurgique préexistant qui aurait pu contribuer à la défaillance. L'analyse en laboratoire a permis de conclure que la rupture du compresseur a été causée par un impact latéral consécutif au déraillement.

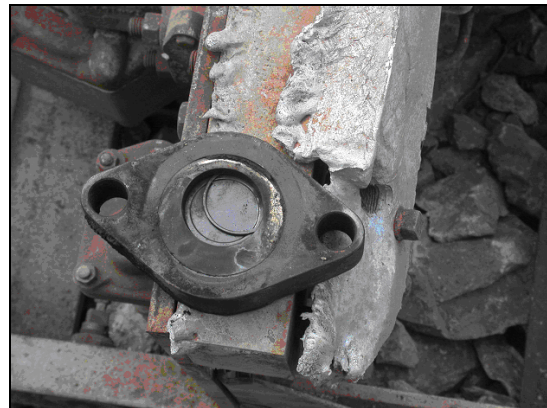
Photo 6. Clapet de non-retour défectueux de la locomotive

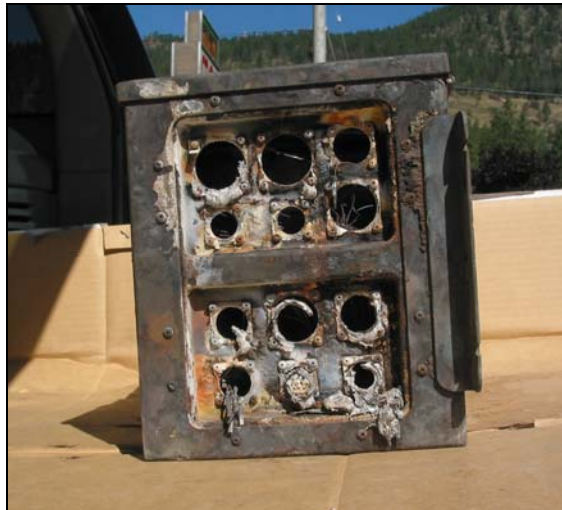
En raison des dommages causés par le feu et la chaleur, il a été impossible de récupérer quelque donnée utile que ce soit du consignateur d'événements de locomotive (voir la photo 8). Les vraies données n'étant pas disponibles, les enquêteurs ont cherché à obtenir des données portant sur un parcours de train comparable. Le 2 juillet 2006, on a formé un train d'essai constitué d'une locomotive du même modèle (CN 9574) et d'un wagon plat chargé à support central du même modèle, et on leur a fait descendre la subdivision Lillooet dans le secteur où le déraillement est survenu. Le BST s'est servi des données enregistrées par le consignateur d'événements de locomotive lors de cette descente, à des fins d'analyse et de comparaison.

Photo 8. Consignateur d'événements de locomotive qui a brûlé

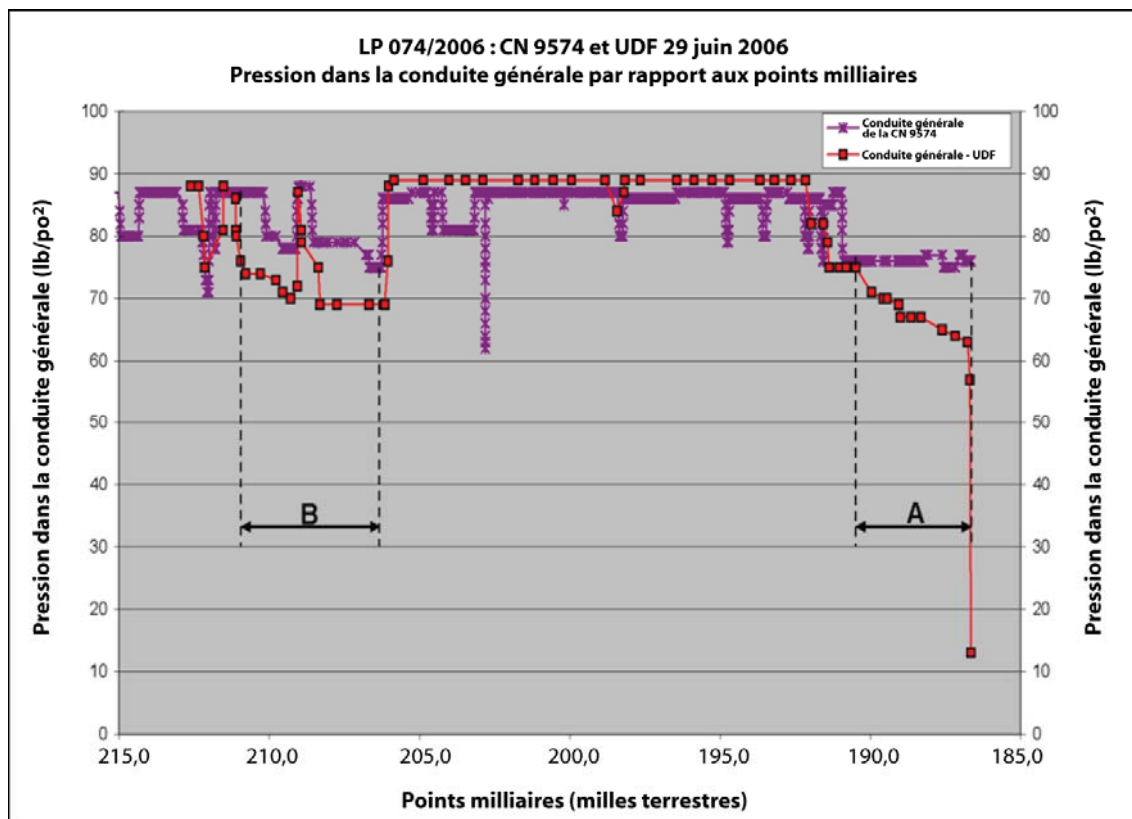
En comparant les données de l'UDF et celles du consignateur d'événements de locomotive du train d'essai, on a constaté que, même si le train d'essai roulait à peu près à la même vitesse moyenne que le train en cause dans l'accident (20,0 mi/h près du point milliaire 191,4) quand il s'est approché du sommet de Kelly Lake, et que la vitesse moyenne du train d'essai est demeurée supérieure à celle du train en cause dans l'événement au début de la descente, le train en cause dans l'accident a eu besoin d'un serrage de service beaucoup plus intense et soutenu pour essayer de contrôler sa vitesse pendant qu'il descendait la même pente (voir le secteur « A » de la figure 3).

L'analyse des données a aussi indiqué que le train d'essai et le train en cause dans l'accident avaient tous deux la même vitesse moyenne, soit environ 29,2 mi/h, près du point milliaire 211,0. Les deux trains ont ensuite parcouru la même section de voie jusqu'au point milliaire 206,4 et, à ce moment, ils avaient encore la même vitesse moyenne (environ 30,7 mi/h). Durant le trajet, le train en cause dans l'accident a eu besoin d'un serrage de service beaucoup plus intense et soutenu que le train d'essai pour contrôler sa vitesse pendant qu'il descendait la même pente que le train d'essai, soit entre Chasm et Clinton (voir le secteur « B » de la figure 3).

Figure 3. Comparaison entre les données du consignateur d'événements de locomotive du train d'essai et celles de l'unité de détection et de freinage du train en cause dans l'accident

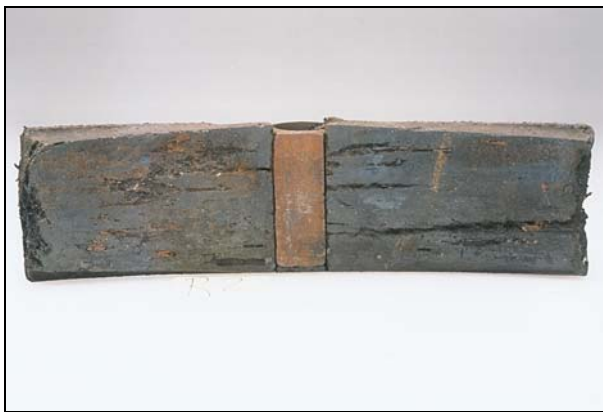
Les sept semelles de frein de la locomotive qu'on a récupérées étaient toutes des semelles en matière composite dont le coefficient de frottement était élevé. Elles étaient amincies par l'usure à certains endroits, mais elles n'excédaient pas la limite d'usure acceptable de l'AAR, soit 3/8 de pouce²⁷. Comparativement aux semelles de frein du wagon, celles de la locomotive montraient des signes de surchauffe manifestes. La garniture des semelles s'était délaminiée et s'était détachée en beaucoup d'endroits, créant des surfaces de contact rugueuses et irrégulières qui dénotent des dommages causés par la surchauffe (voir la photo 11). Les dommages dus à la chaleur n'ont pas été causés par l'incendie qui a suivi l'accident, car les bogies et les roues, avec les semelles de frein reliées à eux, s'étaient séparés de la locomotive au moment du déraillement et ont été retrouvés à une distance appréciable de l'endroit où l'incendie a fait rage après l'accident. La surface de contact entre les semelles de frein et les tables de roulement des roues était polie et avait un aspect brillant dans la plupart des endroits où la garniture ne s'était pas délaminiée.

Photo 10. Face intérieure d'une semelle de frein du wagon

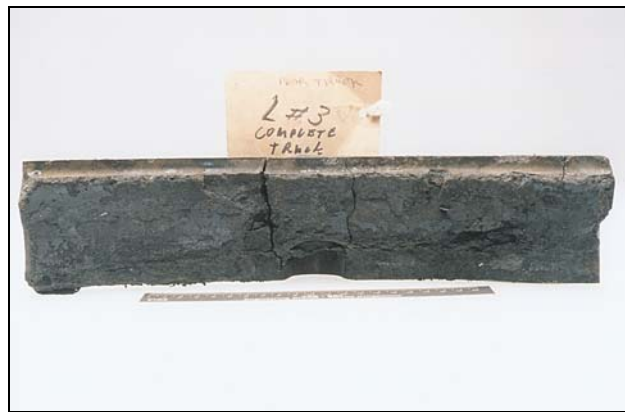
Photo 11. Face intérieure d'une semelle de frein de la locomotive

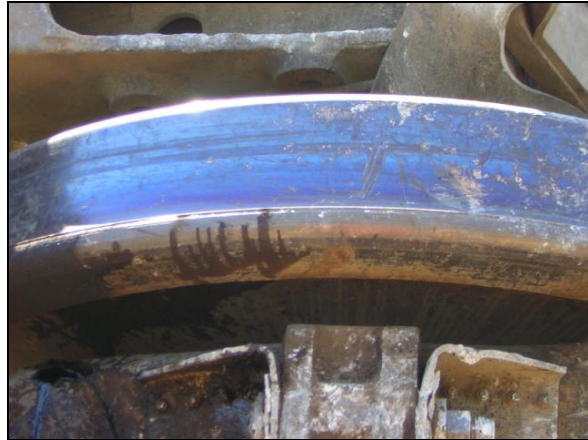
Le marquage des roues de la locomotive indiquait qu'il s'agissait de roues de type T40A de 40 pouces, fabriquées par l'atelier de roues Griffin Wheel Company. Contrairement aux roues du wagon, celles de la locomotive avaient des tables de roulement décolorées qui avaient bleui en raison de l'oxydation de la surface causée par des températures élevées (voir la photo 12). L'analyse en laboratoire a révélé qu'un polissage léger de la table de roulement pouvait faire disparaître rapidement la décoloration et la teinte bleue, ce qui indique que cette décoloration n'était que superficielle. Les tables de roulement et les boudins des roues ne montraient pas de signes visibles de fissuration ou d'écaillages dus à la chaleur.

Photo 12. Roues de la locomotive après le déraillement

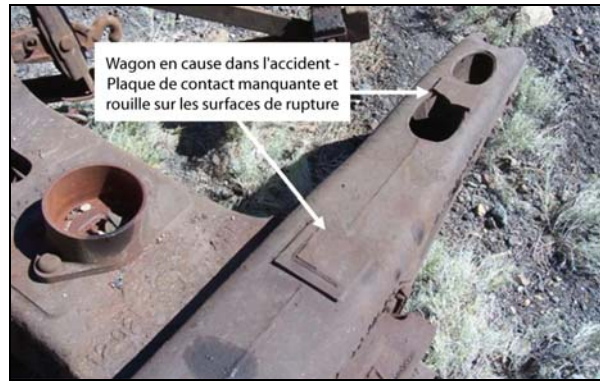
Durant l'examen du wagon en cause dans l'accident et de plusieurs autres wagons (à Joffre, au Québec), et lors d'essais de frein subséquents qu'il a faits sur des wagons à support central similaires (à Winnipeg et Prince George), le personnel du BST a noté qu'un grand nombre de wagons n'avaient pas de plaque de contact (voir la photo 13). Des neuf wagons que le BST a examinés, il y en avait cinq qui étaient dépourvus de plaque de contact : le wagon en cause dans l'accident, le wagon examiné à Winnipeg, un des wagons examinés à Prince George et deux wagons examinés à Joffre. Parmi les quatre autres wagons, il y en avait un dont la plaque de contact avait été remplacée sur le terrain. La pièce de remplacement n'avait pas la même taille et la même forme que la pièce installée à l'origine par le fabricant.

Le fabricant du dispositif vide/chargé (modèle ELX-B 60 fourni par Wabtec Canada Inc.) indique que la tête de contact de la vis de réglage du bras de détecteur de charge doit faire contact avec une surface plate et de niveau du bogie, et ce dans tous les sens du débattement prévu du bogie par rapport au wagon, notamment dans le sens latéral et vertical. Pour les versions plus récentes de la plaque de contact, on a exigé un épaissement de ½ pouce du matériau et le recours à des « soudures en bouchon » pour assurer une fixation plus solide de la plaque au sommet du longeron de bogie.

Photo 13. Wagon en cause dans l'accident avec plaque de contact manquante (Source : CN)
