**RAPPORT D'ENQUÊTE FERROVIAIRE**  
**R06V0183**

**TRAIN À LA DÉRIVE ET DÉRAILLEMENT**

**DU TRAIN DE TRAVAUX 114**  
**EXPLOITÉ PAR LA WHITE PASS AND YUKON ROUTE**  
**AU POINT MILLIAIRE 36,5 DE LA SUBDIVISION CANADIAN**  
**À LOG CABIN (COLOMBIE-BRITANNIQUE)**  
**LE 3 SEPTEMBRE 2006**

Rapport numéro R06V0183

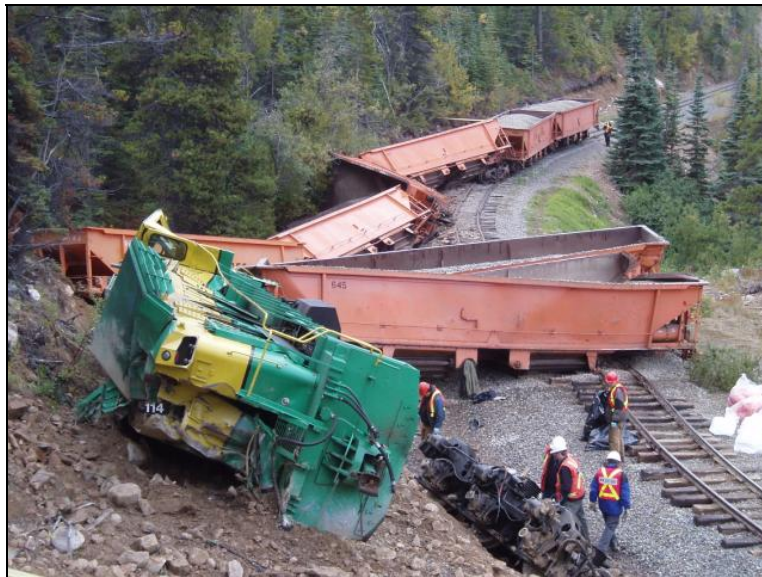
Au moment où le train négocie la courbe de 16 degrés vers la gauche au point milliaire 36,5, le chef de train saute du côté est et se retrouve dans un petit ruisseau. Le train déraile ensuite vers l'extérieur de la courbe, soit du côté est (voir la photo 1). Le mécanicien et les deux opérateurs de matériel lourd sont emprisonnés dans la cabine.

**Photo 1.** Déraillement du train de travaux

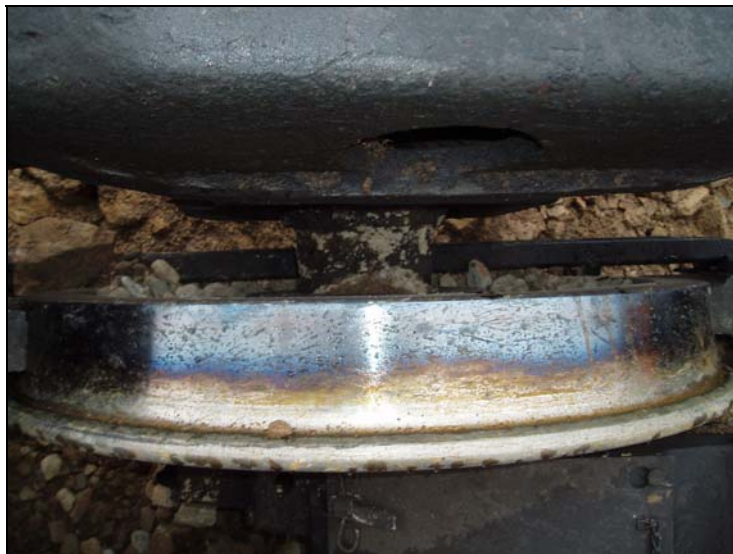
Un examen de la locomotive a montré que les jantes des roues étaient bleuies<sup>9</sup> (voir la photo 2) et que certaines jantes montraient des signes de patinage. Les sabots de frein ont été endommagés par la chaleur.

**Photo 2.** Roue de locomotive

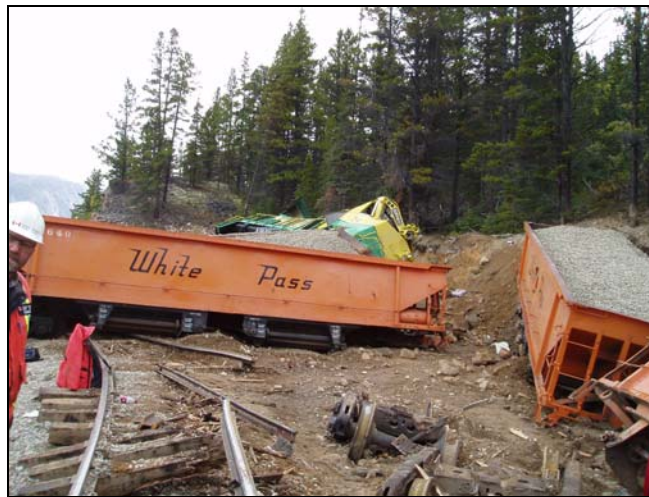
Le chef de canton s'attendait à ce que les wagons soient complètement chargés de ballast conformément à la pratique habituelle (voir la photo 3). En conséquence, les opérateurs de matériel lourd mettaient habituellement de 17 à 21 godets de ballast dans chaque wagon. Chaque godet avait une capacité de 3,0 verges cube lorsque plein et 3,5 verges cube lorsque rempli plus qu'à capacité; tous les godets étaient remplis plus qu'à capacité.

**Photo 3.** Wagons à ballast

Selon des observations sur le terrain appuyées par la preuve photographique (photo 3), plus de 13 godets de ballast étaient contenues dans chaque wagon. La plage des possibilités varie entre 13 et 21 godets, avec une moyenne de 17<sup>18</sup>.
