RAPPORT D'ENQUÊTE FERROVIAIRE
R07D0030

DÉRAILLEMENT EN VOIE PRINCIPALE
DU TRAIN DE MARCHANDISES M-32721-28
EXPLOITÉ PAR LE CANADIEN NATIONAL
AU POINT MILLIAIRE 202,51 DE LA SUBDIVISION MONTRÉAL
DE LA CSX
À HUNTINGDON (QUÉBEC)
LE 29 MARS 2007

Rapport numéro R07D0030

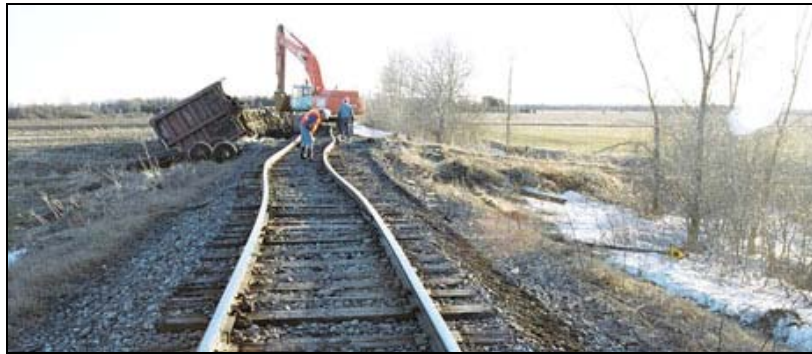
À l'extrémité nord du lieu du déraillement, la voie était gauchie et s'était déplacée latéralement vers l'est sur une distance atteignant 24 pouces. La zone affectée par le gauchissement commençait à 72 pieds au nord du passage à niveau de ferme, et la voie décrivait un « S » en direction sud, jusqu'à la surface du passage à niveau (voir la photo 1).

Photo 1. Gauchissement de la voie et secteur du déraillement vus du nord

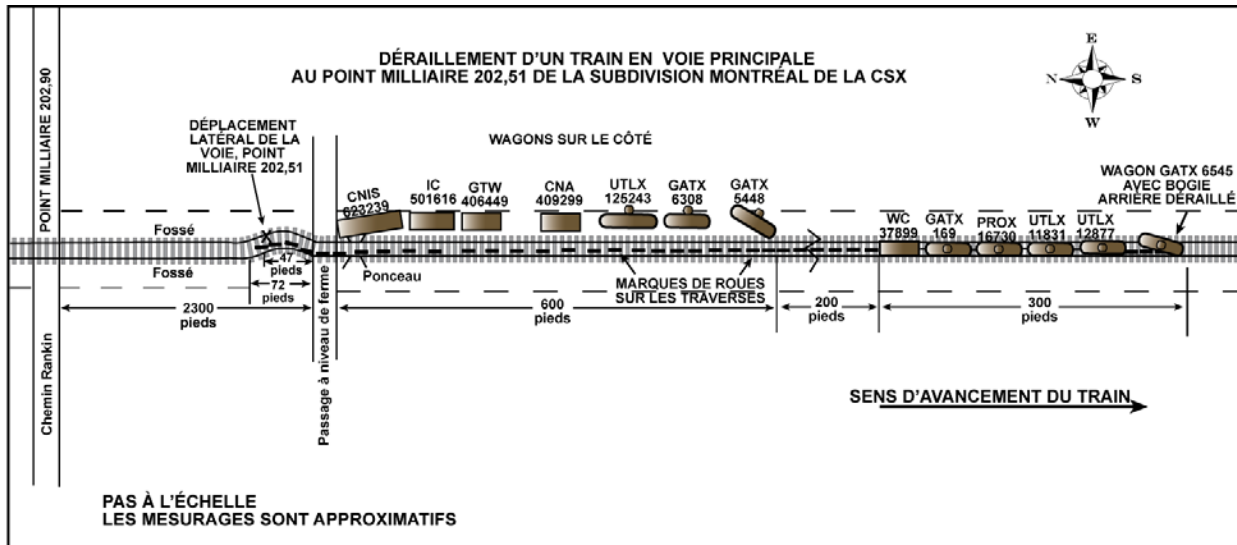
Près du milieu du gauchissement de la voie, on a relevé sur le champignon du rail est une marque diagonale de boudin de roue qui allait vers le sud à partir du côté intérieur du rail. À deux pieds de cette marque, en direction sud, on a remarqué que les crampons, les selles de rail et les traverses montraient des marques d'impact du côté extérieur. Des marques correspondantes ont été relevées sur les traverses, du côté intérieur du rail ouest. Les dommages causés à la voie s'étendaient sur une distance de 1200 pieds environ, et allaient jusqu'au bogie arrière du premier wagon déraillé, le wagon GATX 6545 (le 68^e wagon à partir de la tête du train). Les 69^e à 73^e wagons n'ont pas déraillé; les 74^e à 80^e wagons, y compris les trois wagons-citernes chargés d'acide sulfurique, ont déraillé et se sont immobilisés sur le côté, au pied de la banquette est de la voie (voir la figure 2).

Figure 2. Diagramme montrant le secteur où le déraillement s'est produit

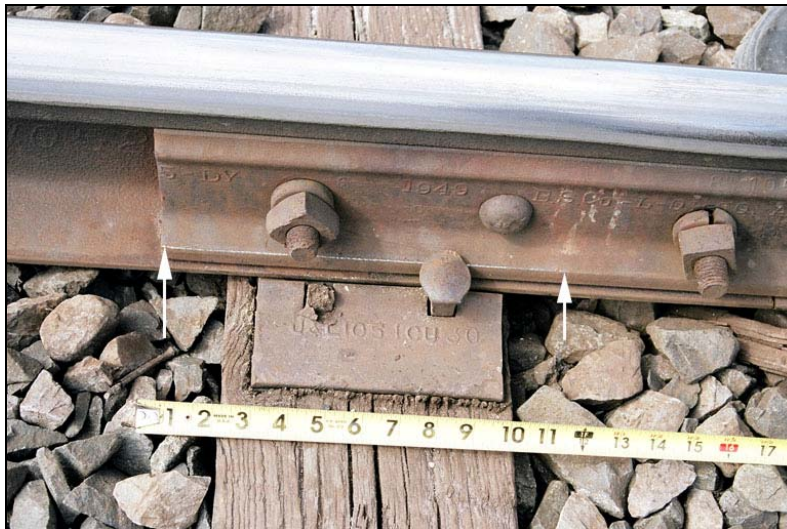
Tout près du passage à niveau de ferme, chaque traverse était encadrée par des anticheminants. Au nord du gauchissement de la voie, et jusqu'au passage à niveau public du chemin Rankin (point milliaire 202,90), il y avait peu d'anticheminants, les anticheminants n'étaient pas en contact avec les traverses et la voie avait cheminé vers le sud. Il y avait plusieurs groupes de traverses, parfois jusqu'à 32 traverses consécutives, dont les traverses n'avaient pas d'anticheminants. À plusieurs endroits, on a observé des marques de cheminement de la voie de part et d'autre des crampons, le long de la base d'une éclisse et à la base du patin du rail est. Ces marques s'étendaient sur une longueur atteignant neuf pouces en direction sud, et trois pouces en direction nord (voir la photo 2). Les joints de rail étaient serrés dans le secteur voisin du gauchissement de la voie, mais ils montraient des écarts atteignant 7/8 de pouce dans les environs du chemin Rankin.

Photo 2. Marques de cheminement du rail observées le long de la base d'une éclisse
