**RAPPORT D'ENQUÊTE FERROVIAIRE
R07T0240**

DÉRAILLEMENT EN VOIE PRINCIPALE

CHEMIN DE FER CANADIEN PACIFIQUE
TRAIN DE MARCHANDISES N° 230-25
POINT MILLIAIRE 42,80 DE LA SUBDIVISION BELLEVILLE
TICHBORNE (ONTARIO)
LE 25 AOÛT 2007

Rapport numéro R07T0240

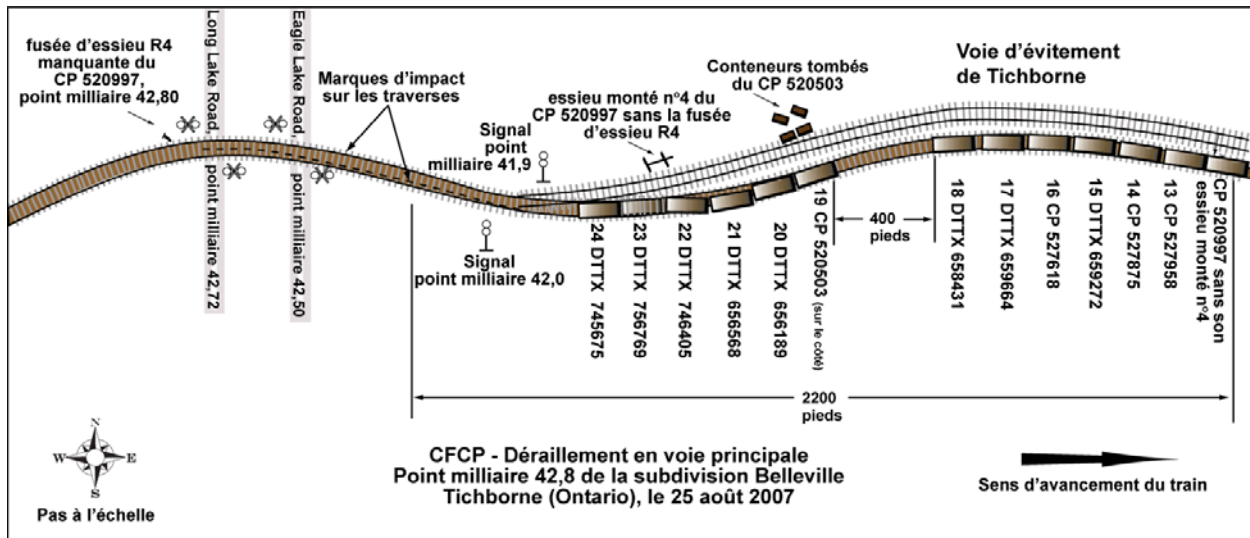
Figure 2. Diagramme des lieux du déraillement

À l'extrémité ouest des lieux du déraillement, près du branchement de la voie d'évitement, la voie principale a été déplacée d'environ deux pieds vers le nord. En direction ouest à partir du branchement, les enquêteurs ont relevé des marques d'impact sur les traverses le long du côté intérieur du rail sud et du côté extérieur du rail nord. Ils ont remonté les marques jusqu'à leur point d'origine, franchissant deux passages à niveau publics automatisés, jusqu'au point milliaire 42,80, là où la fusée d'essieu manquante et le chapeau de roulement toujours fixé à

celle-ci ont été retrouvés du côté nord (haut) d'une courbe à droite dans le sens d'avancement du train (voir la figure 2). L'essieu monté brisé et la fusée d'essieu manquante, y compris le roulement à rouleaux, ont été envoyés aux installations d'essais du CFCP, à Winnipeg (Manitoba), où ils ont été soumis à une analyse de défaillance.

La fusée d'essieu R-4 manquante et le roulement à rouleaux du wagon n° CP 520997 ont été retrouvés près des marques d'impact initiales qu'on a relevées sur la structure de la voie au point milliaire 42,80, sur le rail haut d'une courbe à droite de 3 degrés et 30 minutes (dans le sens d'avancement du train). La rupture de l'essieu s'est vraisemblablement produite à cet endroit. Après que la fusée R-4 a été sectionnée de l'essieu, l'absence de charge verticale a fait en sorte que la roue R-4 se soulève et déraile du côté extérieur du rail haut, tandis que la roue accouplée, L-4, tombait du côté intérieur du rail sud. Le train a poursuivi sa route avec un essieu monté déraillé, franchissant deux passages à niveau publics automatisés, jusqu'au point milliaire 41,90. À cet endroit, l'essieu monté a heurté l'aiguillage est de la voie d'évitement de Tichborne, a été repoussé sous le wagon et a causé le déraillement de 12 autres wagons.

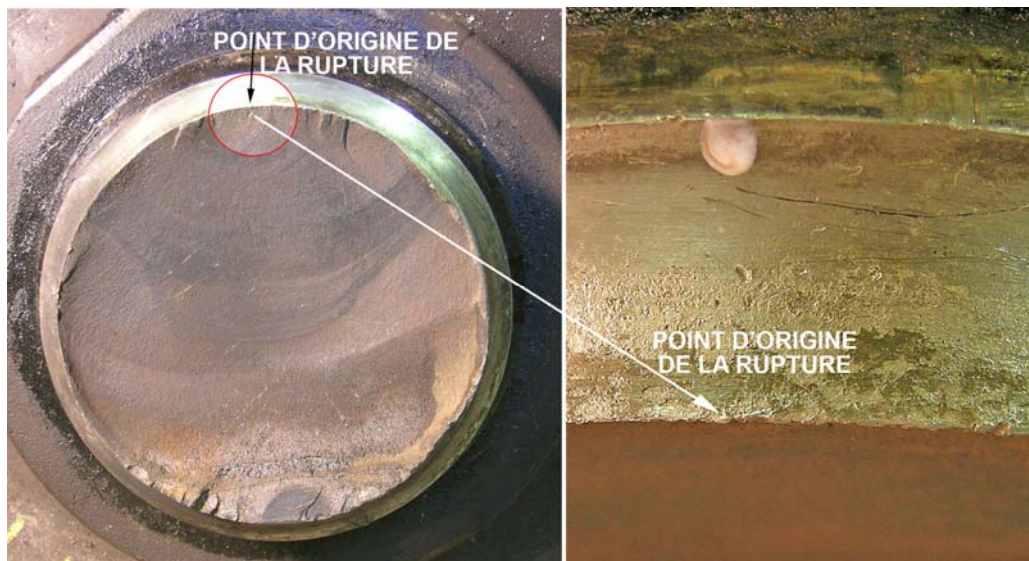
- La rupture de l'essieu s'est produite près du congé de raccordement R-4, à environ 11 pouces de l'extrémité de la fusée, vers l'intérieur de celle-ci. On n'a pas relevé de signes de surchauffe. La rupture était perpendiculaire aux contraintes principales qui se sont exercées sur l'essieu. La rupture montrait des fissures de fatigue primaires et secondaires ainsi qu'une petite zone de rupture fragile qu'on associe normalement à des défaillances subites ou catastrophiques. Les zones de rupture par fatigue étaient caractérisées par des marques concentriques qui semblaient être l'origine de la rupture.

- La principale fissure de fatigue a pris son origine dans plusieurs piqûres de corrosion qui affectaient le rayon du congé de raccordement et se sont propagées pour former de multiples petites fissures de fatigue. Ces petites fissures se sont jointes pour former un seul front de fissuration. Du fait des contraintes de flexion causées par la rotation des roues, la fissure principale s'est propagée pour devenir une fissure de fatigue affectant

environ 80 p. 100 de la section transversale de l'essieu au cours d'un intervalle de temps fini. Comme dans d'autres ruptures consécutives à des efforts de flexion en rotation, on a observé une petite zone secondaire de fatigue qui était directement opposée au point d'origine de la fissure de fatigue primaire (voir la photo 1).

Photo 1. Surface de rupture exposée, montrant le point d'origine de la rupture, et gros plan de la zone de piqûres de corrosion dans le congé de raccordement (Source : CFCP).

- L'examen métallurgique a confirmé la présence de produits de corrosion à la racine de zone de piqûre affectant le rayon du congé de raccordement. Aucune autre anomalie n'a été décelée. Le matériau de l'essieu était conforme aux exigences de la spécification M-101 de l'AAR concernant l'acier de nuance F. La microstructure consistait en un mélange de perlite et de ferrite à grain fin qui est compatible avec le matériau spécifié et le traitement thermique.

La fusée d'essieu R-4 a été affectée par une rupture de fatigue résultant de plusieurs piqûres de corrosion qui s'étaient formées dans le rayon du congé de raccordement et se sont propagées pour former de multiples petites fissures de fatigue. Ces petites fissures se sont jointes pour former un seul front de fissuration qui a touché environ 80 p. 100 de la section transversale de l'essieu au cours d'un intervalle de temps fini. L'essieu s'est rompu de façon catastrophique dans des conditions de service normales, lorsque la section transversale de la fusée d'essieu s'est rompue, ne pouvant plus résister à la charge qu'elle devait porter.

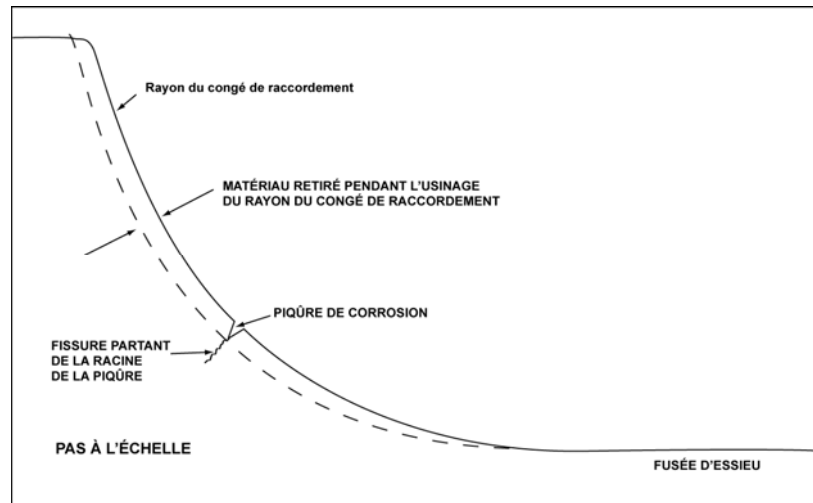
L'essieu monté qui s'est brisé a été remis à neuf en mai 2002 aux installations de l'atelier de roues Progress Rail (PRWW), lequel s'est conformé aux exigences de l'Association of American Railroads (AAR). On a usiné les rayons des congés de raccordement afin d'éliminer les piqûres de corrosion, après quoi on a procédé à une inspection visuelle; aucune fissure n'a été observée. Toutefois, ni l'un ni l'autre des congés de raccordement n'a fait l'objet d'un essai de magnétoscopie par voie humide. En outre, l'AAR n'exigeait pas qu'on soumette à de tels essais les congés de raccordement des essieux non montés usagés ou des essieux montés usinés. Alors qu'il est impossible de déterminer avec précision le moment où les piqûres de corrosion et les fissures de fatigue apparaissent dans les congés de raccordement, il peut arriver que de petites fissures de fatigue soient présentes et passent inaperçues pendant le processus de remise à neuf, et ce même si les critères du manuel G-II de l'AAR sont respectés.

Le rayon du congé de raccordement est un point de transition critique de l'essieu qui supporte des contraintes et des efforts de flexion considérables pendant le service normal, étant donné que le poids du wagon de marchandises est alors transféré à la roue par l'intermédiaire du congé de raccordement. En raison des charges qu'il supporte, le rayon du congé de raccordement est sensible à la présence d'encoches, ce qui fait que des imperfections de la surface ou des fissures sous-surfaciques à cet endroit deviennent des zones de concentration des contraintes où des fissures de fatigue peuvent se former. Les piqûres de corrosion ont habituellement la forme d'un « U » ou d'un « V ». Les charges ont tendance à se concentrer à la racine de la piqûre de corrosion, laquelle entraîne ensuite l'apparition de petites fissures de fatigue. Cette fissuration peut être encore présente après qu'on a éliminé les piqûres de corrosion sur le congé de raccordement (voir la figure 4). Les fissures ont tendance à ne pas s'étendre beaucoup, ce qui fait qu'une inspection visuelle n'est pas suffisante pour les détecter. C'est pourquoi on doit recourir à des méthodes supplémentaires d'essai non destructif, comme le contrôle par ultrasons ou la magnétoscopie par voie humide, pour réussir à détecter ces fissures avec régularité.

Figure 4. Effet potentiel de l'usinage sur les piqûres de corrosion affectant le rayon du congé de raccordement
