**RAPPORT D'ENQUÊTE FERROVIAIRE**  
**R07T0323**

**DÉRAILLEMENT EN VOIE PRINCIPALE**

**CANADIEN NATIONAL**  
**TRAIN N<sup>o</sup> M-38461-29**  
**POINT MILLIAIRE 9,30 DE LA SUBDIVISION HALTON**  
**MALPORT (ONTARIO)**  
**LE 30 OCTOBRE 2007**

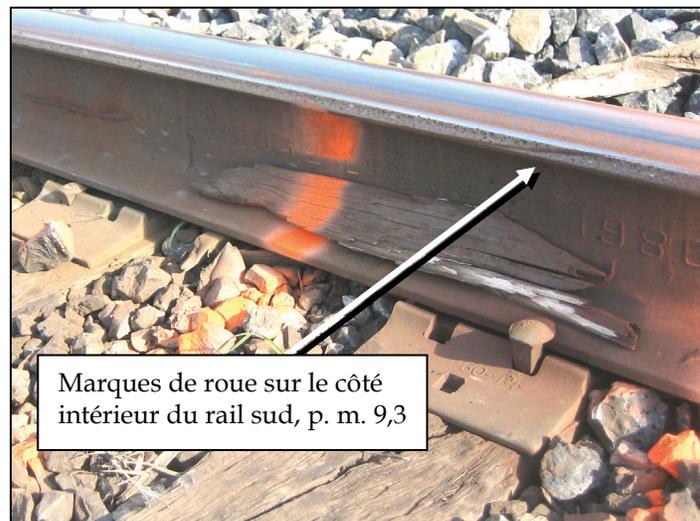
L'examen du rail a révélé la présence de nombreuses marques laissées par des boudins de roues sur le côté intérieur du rail nord et du rail sud. Certains essieux montés chevauchaient le rail sud, à l'est de l'endroit où le rail s'était rompu dans des soudures aluminothermiques. Les dommages causés aux traverses, aux anticheminants et aux crampons se trouvaient surtout du côté intérieur des deux rails. On a retracé les marques de roues et déterminé que leur point d'origine se trouvait aux environs du point milliaire 9,3, où il y avait des marques sur le champignon et sur le côté intérieur du rail sud (voir la photo 1). À environ 20 pieds à l'est, on a relevé des marques similaires sur le rail nord. Près de ces marques de roues, les crampons du côté intérieur étaient soulevés, ce qui dénote un éventuel renversement du rail.

**Photo 1.** Point milliaire 9,3 sur le tronçon nord de la voie, subdivision Halton

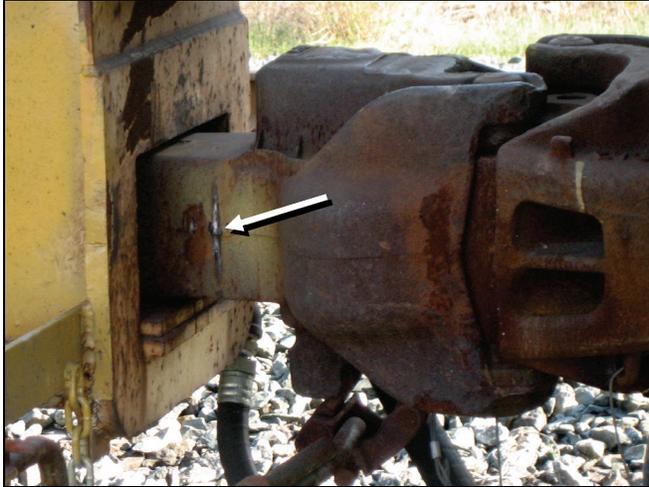
Plusieurs des wagons déraillés portaient des marques d'impact récentes au centre de l'ouverture d'attelage de la traverse extrême du wagon, et sur la saillie d'arrêt de la tête d'attelage. Après avoir examiné un groupe de 10 wagons basculants pneumatiques, on a constaté que sept de ces wagons<sup>4</sup> montraient des rainures profondes sur les côtés de leurs bras

d'attelage et des marques d'impact sur le côté des ouvertures de la traverse extrême (voir les photos 2a et 2b). Les rainures en question étaient particulièrement évidentes entre les wagons nos BGSX 122226 (le 23<sup>e</sup> wagon) et BGSX 122227 (le 24<sup>e</sup> wagon). De plus, la table de roulement des roues de ces deux wagons montrait des signes de martèlement et des rayures.

**Photo 2a.** Rainures profondes sur le côté du bras d'attelage du wagon n° BGSX 122226

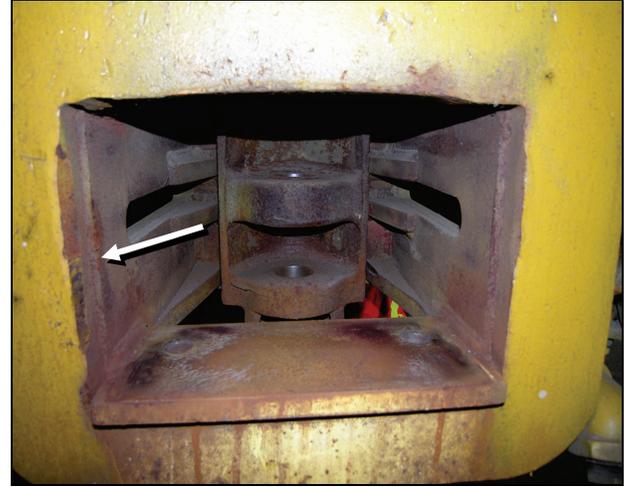
**Photo 2b.** Marques d'impact sur l'ouverture de la traverse extrême

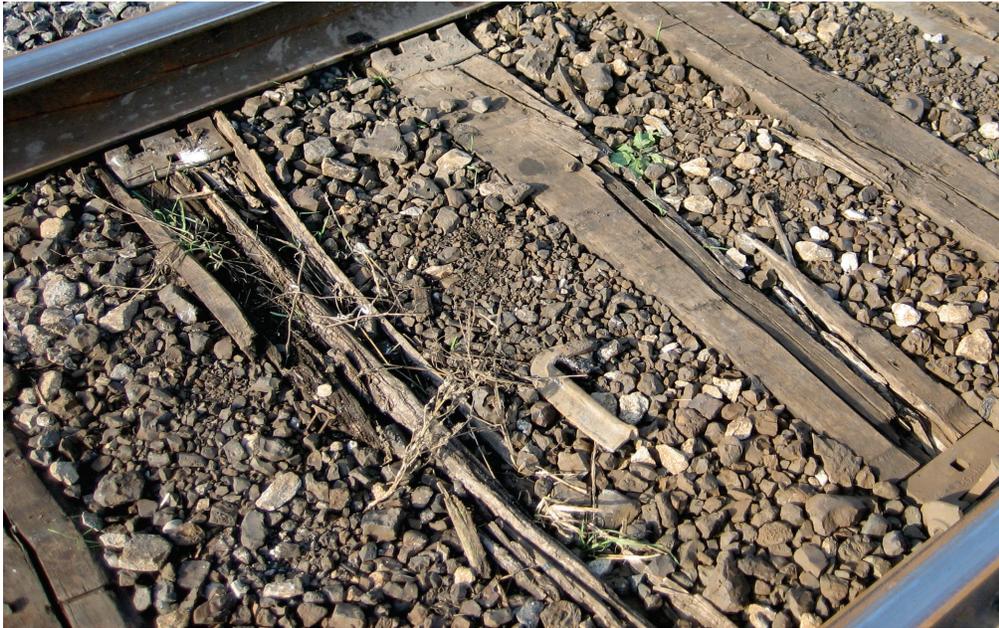
Dans le secteur voisin du lieu du déraillement, les traverses étaient dans un état plus ou moins bon (voir la photo 3). Avant le déraillement, le dénombrement le plus récent des traverses défectueuses (fait par le CN en avril 2007 – voir l'annexe A), a signalé la présence de 41 traverses défectueuses par groupe de 100 traverses, un peu à l'ouest du point de déraillement (PDD), et de 1 056 traverses défectueuses entre le point milliaire 9,0 et le point milliaire 10,0. Le dernier programme majeur de renouvellement des traverses qui a été réalisé remontait à l'installation des rails, en 1987.

**Photo 3.** État des traverses dans le secteur du déraillement

- Les 100 traverses qui se trouvaient un peu à l'ouest du PDD étaient dans un état plus ou moins bon, et avaient un taux de défauts de 41 p. 100. Pour ces voies, la résistance au renversement du rail (ratio L/V) est d'environ 1,3. En comparaison, pour des voies neuves ayant le même motif de cramponnage, la résistance au renversement du rail

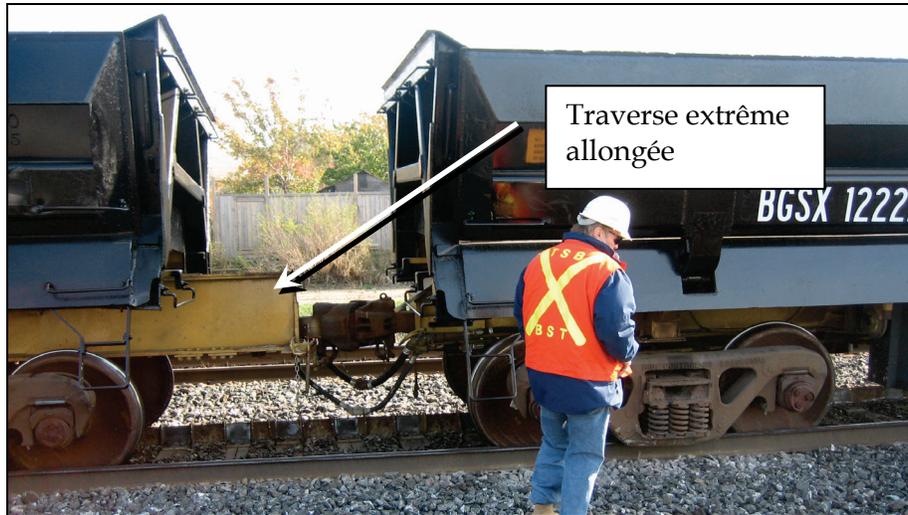
Certains des wagons basculants pneumatiques qui ont été mêlés à cet événement étaient conçus pour recevoir une cabine à partir de laquelle on dirige le basculement de la benne du wagon. Toutefois, la cabine de ces wagons n'a jamais été installée, ou bien elle a été démontée. Ces wagons, comme le BGSX 122226 avaient une traverse extrême allongée (voir la photo 5).

**Photo 5.** Vue de profil du wagon n° BGSX 122226 (avec traverse extrême allongée) et du wagon n° BGSX 122227

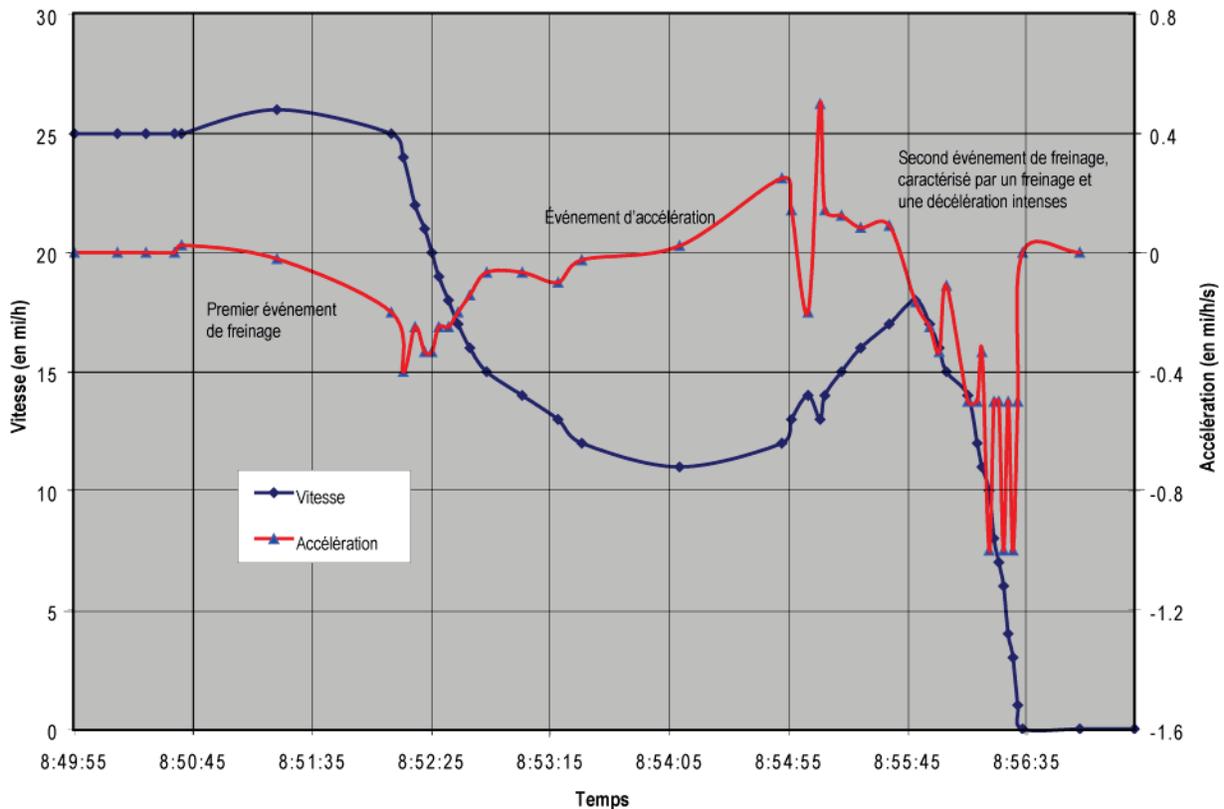
Figure 3. Vitesse et accélération en fonction du temps

À partir du graphique de décélération et des données du CEL, on a pu faire les observations suivantes :

- Tout juste avant le déraillement, le train a connu deux événements de freinage (décélération) et un événement d'accélération.

- Le premier événement de freinage a consisté en une combinaison de serrages brefs et légers du frein automatique et d'une application soutenue du frein rhéostatique (FR).

- À 0851:47, le serrage et le desserrage du frein automatique ont causé une perturbation locale mais non significative du processus de décélération. La décélération du train était en-deçà des limites de sécurité (-0,4 mi/h/seconde).

- Le train a ralenti en douceur pendant toute la durée de l'application du FR.
- Après que le chef de train est descendu du train, on a poussé la manette des gaz.

- L'accélération brusque consignée à 0855:04 correspond à un changement rapide de la position de la manette des gaz.
- Le second événement de freinage a été caractérisé par un freinage et une décélération intenses. Le frein direct de locomotive n'a pas été purgé, d'où une augmentation rapide de la capacité de freinage du frein direct de locomotive. Alors que la pression du cylindre de frein approchait de la pression correspondant à la pression nominale de serrage de 80 livres par pouce carré un peu avant l'arrêt final, trois pointes de décélération d'environ 1 mi/h/s ont été consignées.
