RAPPORT D'ENQUÊTE FERROVIAIRE
R08M0015

DÉRAILLEMENT EN VOIE PRINCIPALE

DU TRAIN NUMÉRO 15

AU POINT MILLIAIRE 23,32 DE LA SUBDIVISION MONT-JOLI

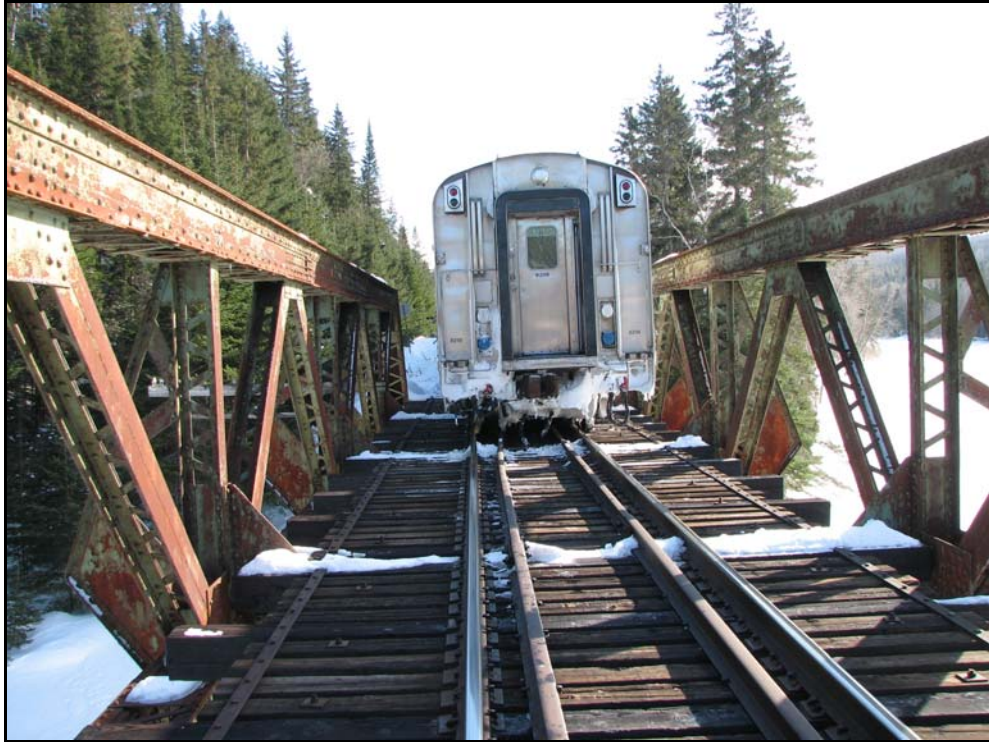
La température ambiante est de -3°C. Le sol est couvert de neige damée et seul le dessus du rail demeure visible. Les voitures déraillées s'immobilisent sur la plate-forme de la voie, à l'entrée est du pont long de 440 pieds qui enjambe la rivière Matapédia. Elles restent debout et attelées à la partie avant du train (voir la photo 1).

Photo 1. Voiture déraillée sur le pont enjambant la rivière Matapédia

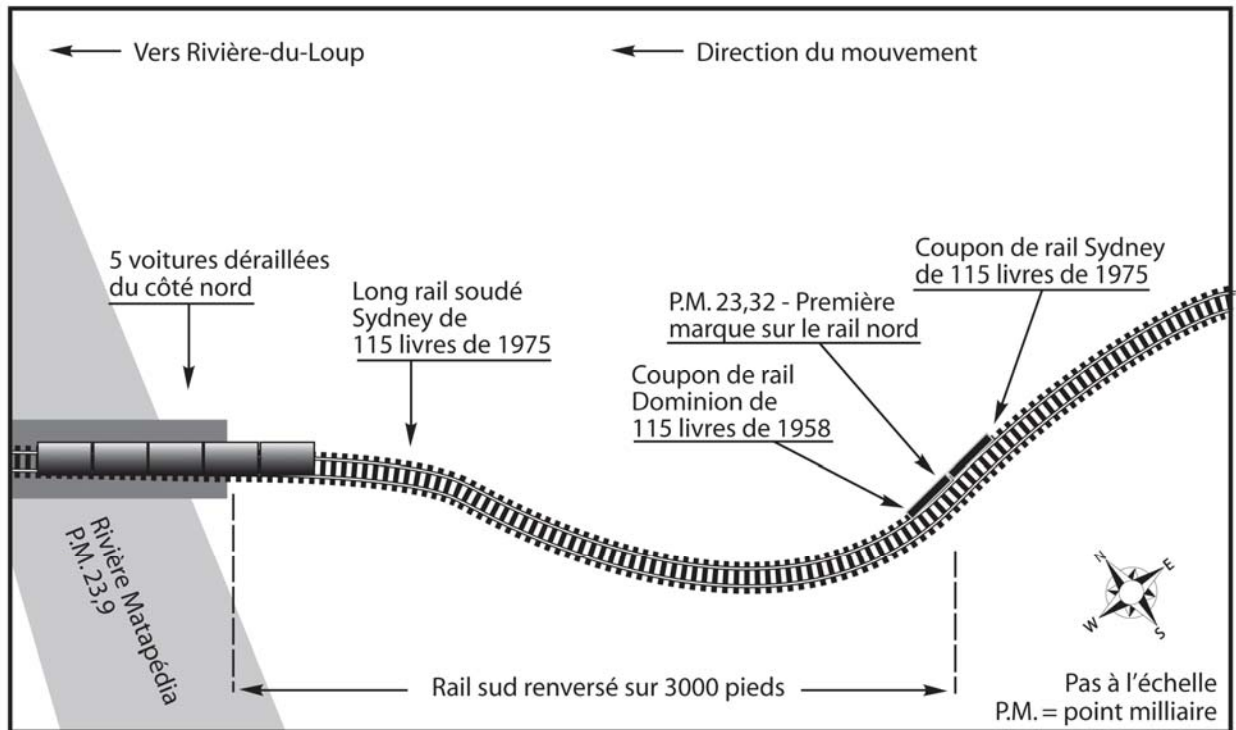
Les roues des voitures ont subi des dommages mineurs. Les dommages occasionnés à la voie commençaient immédiatement au droit des voitures déraillées et s'étendaient dans la courbe jusqu'au coupon de rail Dominion situé sur le rail de la file basse (nord), à environ 3000 pieds à l'est du pont. Le champignon du côté intérieur du coupon de rail était brisé et des fragments s'en étaient détachés. Le coupon de rail, d'une longueur de 27 pieds, était constitué de rail de 115 livres. Il avait été fabriqué en 1958, mais sa provenance et sa date de pose sont inconnues. À l'ouest, il était soudé par étincelage au restant du rail de la courbe, constitué de longs rails soudés (LRS) RE Sydney de 115 livres datant de 1975. À l'est, il était boulonné à un autre coupon de rail de type Sydney de 1975 qui avait été mis en place à la suite de la détection d'une fissure verticale du champignon (FVC) de 26 pouces de long lors de l'auscultation des rails le 10 avril 2007 (voir la figure 2). L'écartement des rails à 30 pieds à l'est était de 57 pouces $\frac{1}{4}$, à l'intérieur des limites permises selon le *Règlement sur la sécurité de la voie* (RSV) approuvé par Transports Canada.

Figure 2. Diagramme montrant le secteur où le déraillement s'est produit

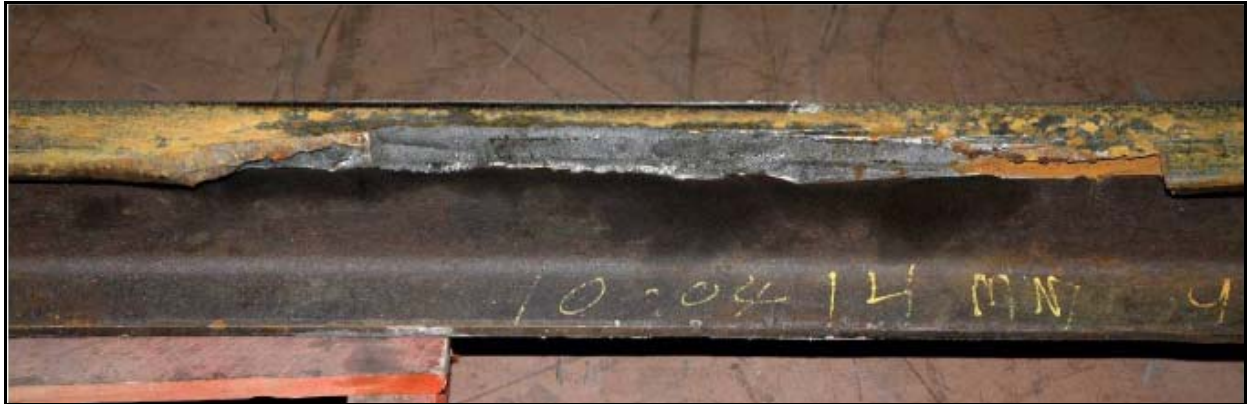
Les fragments détachés du champignon et un segment comprenant le coupon de rail Dominion et deux pieds de rail Sydney ont été récupérés et envoyés au Laboratoire technique du BST pour analyse (rapport LP 058/2008). Le coupon de rail présentait une FVC d'une longueur de 28 pouces, du côté intérieur du rail (voir la photo 2), qui débutait à environ 22 pouces de l'extrémité boulonnée du rail. Une dénivellation locale de la table de roulement (DLTR) d'une longueur de 26 pouces et d'une profondeur de 3/8 de pouce a été observée à 14 pouces de la FVC.

Photo 2. Fissuration verticale du champignon du coupon de rail Dominion

L'examen des fragments de rail touchés par la FVC a révélé la présence de faces de rupture rugueuses avec des marques de chevron pointant vers le point d'origine de la rupture situé dans le fragment le plus gros. À ce point d'origine de la rupture, on a noté plusieurs marques de fissuration progressive orientées à environ 45 degrés par rapport à la surface de roulement et se trouvant environ à mi-chemin entre la surface de roulement et le congé de roulement. Des inclusions de sulfure de manganèse ainsi que de légères stries de fatigue ont été identifiées.

L'examen du rail Dominion a révélé la présence d'une FVC et d'une DLTR. Les surfaces de rupture exhibaient des inclusions de sulfure de manganèse ainsi que de légères stries de fatigue adjacentes, ce qui confirme donc que le rail était affecté par des fissures de fatigue préexistantes à l'emplacement de la FVC et de la DLTR. Les fissures ont pris naissance dans les inclusions de sulfure de manganèse et se sont propagées en mode fatigue le long d'un plan orienté à 45 degrés par rapport à la surface de roulement. Dès que les fissures ont atteint une taille critique, elles se sont étendues dans le sens vertical. Sous les efforts exercés par les roues, la partie intérieure du champignon du rail s'est détachée, entraînant le déraillement des voitures.
