Transportation Safety Board
of Canada

RAPPORT D'ENQUÊTE FERROVIAIRE R08W0219

BLESSURE SUBIE PAR UN EMPLOYÉ

**CANADIEN NATIONAL
POINT MILLIAIRE 150,70 DE LA SUBDIVISION SPRAGUE
TRIAGE SYMINGTON, WINNIPEG (MANITOBA)
LE 22 OCTOBRE 2008**

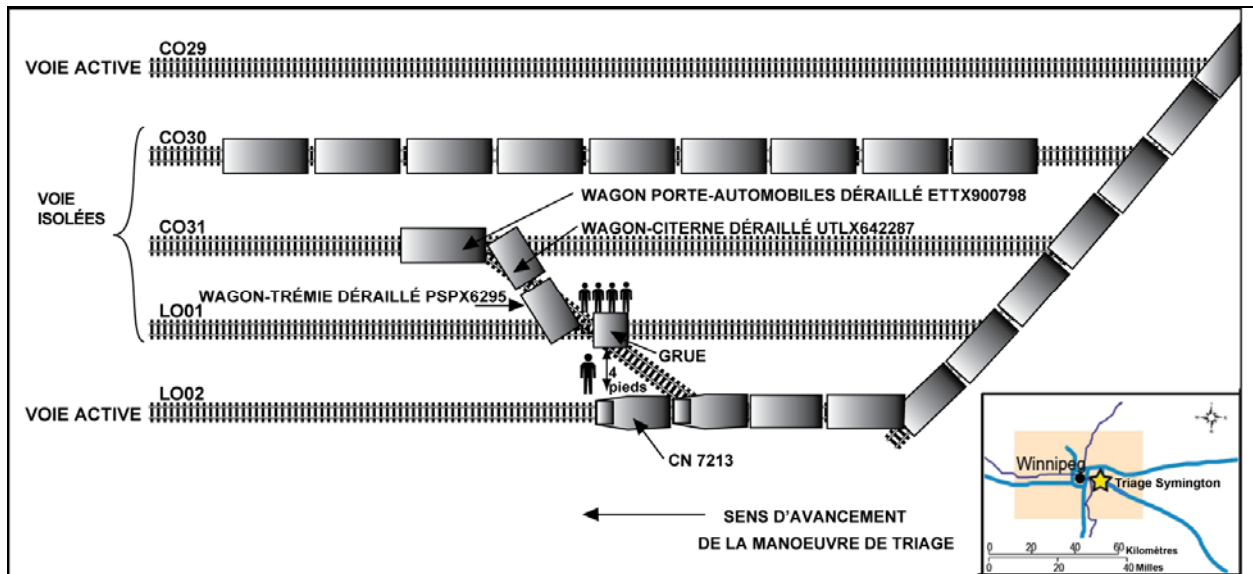
Figure 1. Diagramme montrant la disposition du lieu de l'accident

Le 21 octobre 2008 vers 14 h¹, un déraillement de trois wagons se produit sur les voies du triage Symington du Canadien National (CN), situé à Winnipeg (Manitoba), près du centre de la voie de triage à butte qui occupe la liaison entre les voies LO01 et CO31 (voir la figure 1).

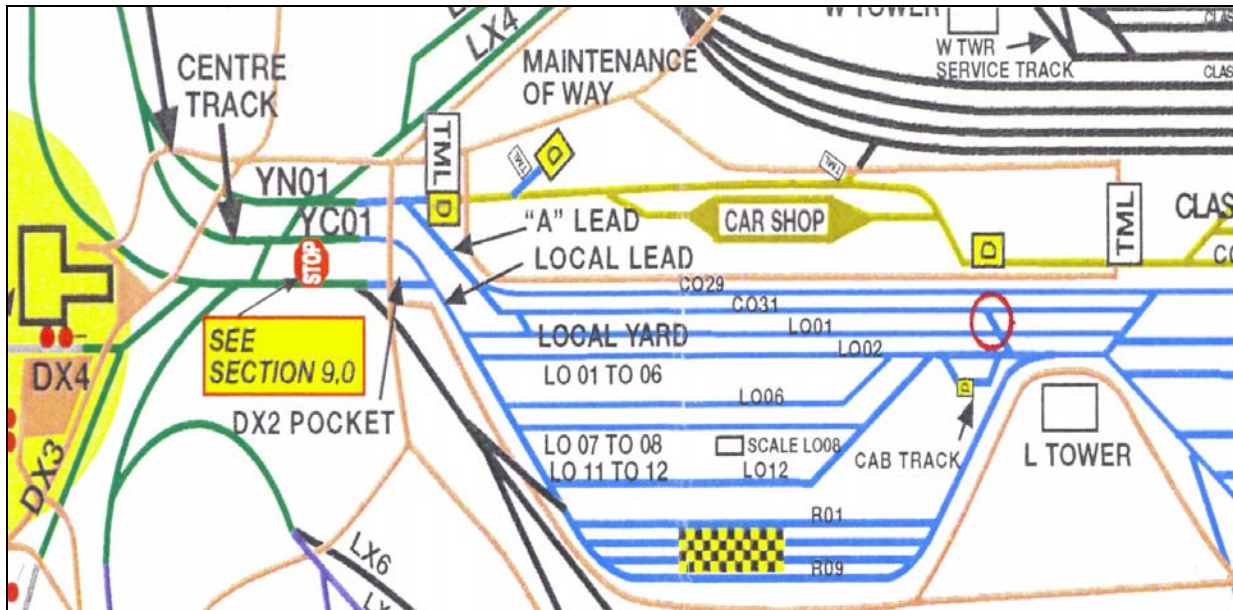
Figure 2. Schéma partiel des voies du triage Symington (Ce document n'existe pas en français.)

Durant les opérations de relevage, on cadenasse initialement les voies CO29, CO30, CO31 et LO01² pour les isoler des activités de triage. Toutefois, on n'isole pas les voies LO02 et R09, étant donné qu'elles sont les seules voies d'aiguillage dont on dispose encore pour accéder à la majorité des voies locales de classification (voir la figure 2).

La voie R09 va de la voie LO02, un peu à l'est du secteur du déraillement, et elle pouvait servir d'itinéraire de rechange pour les opérations de triage. Durant les opérations de relevage, on a isolé les voies CO30, CO31 et LO01, mais pas les voies LO02, CO29, CO30 et R09.
