**RAPPORT D'ENQUÊTE FERROVIAIRE**  
**R09Q0047**

**DÉRAILLEMENT EN VOIE PRINCIPALE**

**DU TRAIN DE MARCHANDISES M-365-21-21**  
**EXPLOITÉ PAR LE CANADIEN NATIONAL**  
**AU POINT MILLIAIRE 6,53 DE LA SUBDIVISION LAC-ST-JEAN**  
**PRÈS DE SAINT-TITE (QUÉBEC)**  
**LE 21 NOVEMBRE 2009**

Rapport numéro R09Q0047

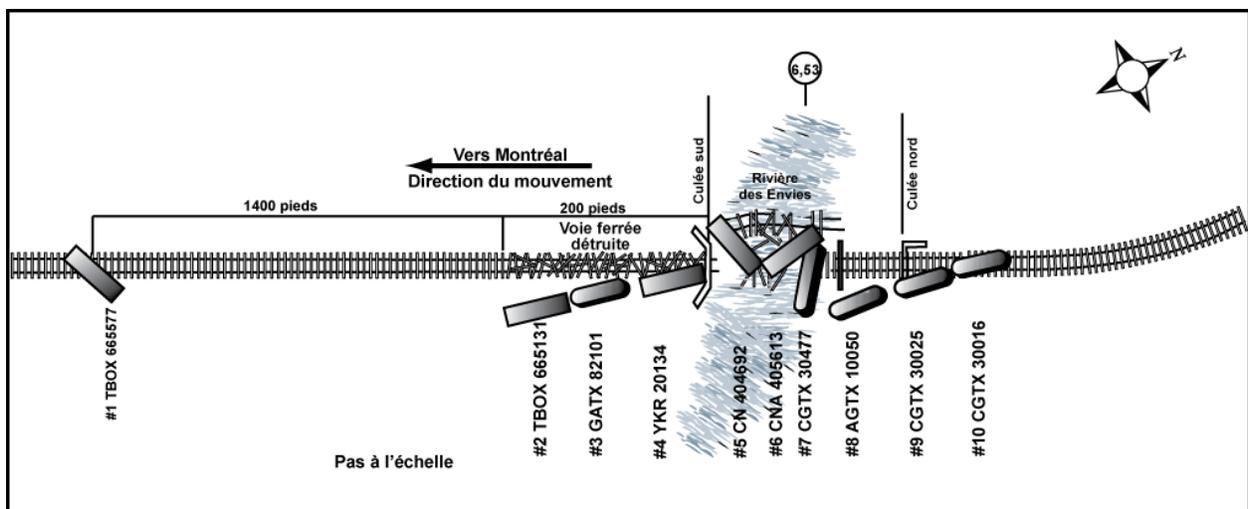
Figure 2. Diagramme représentant les lieux de l'accident

Le matériel roulant qui a déraillé comptait cinq wagons couverts chargés et cinq wagons-citernes vides (voir la figure 2). Aucune marque de roue ou de pièce traînante n'a été observée au nord du pont. Près de la culée sud du pont, on a remarqué des marques de boudin de roue sur le dessus des traverses et sur les selles de rail. Ces marques s'étendaient sur une distance de 1600 pieds en direction sud et s'arrêtaient à la hauteur du bogie arrière du premier wagon déraillé, le wagon couvert TBOX665577. Ce wagon est resté attelé à la partie avant du train avec le bogie arrière déraillé du côté est de la voie. Les trois wagons suivants ont dévalé le talus et se sont immobilisés dans le fossé est de la voie, à proximité de la culée sud du pont. Les 5<sup>e</sup>, 6<sup>e</sup> et 7<sup>e</sup> wagons gisaient sur les membrures de la travée sud qui s'est effondrée dans le lit de la rivière (voir la photo 1). Les autres wagons déraillés se trouvaient sur la rive nord de la rivière.

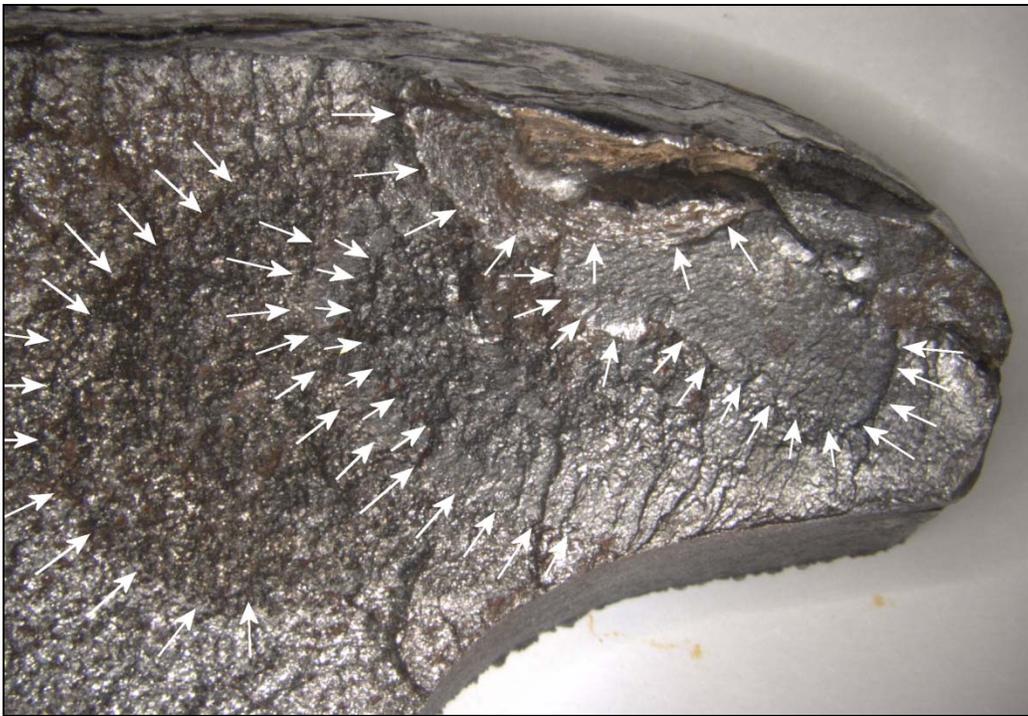
Toutefois, les morceaux identifiés A1<sup>2</sup> et B1 montrent des caractéristiques indicatrices différentes. Dans certaines régions du champignon, les deux surfaces de rupture présentent une forme de contour près du congé de roulement qui semble indiquer des fissures de fatigue préexistantes. La fissure préexistante sur la fracture A1 ne mesure que 4,5 mm de long, tandis que celle sur la fracture B1 s'étend sur environ 40 % du flanc intérieur du champignon. Cette dernière montre de nombreuses lignes d'arrêt avec progressivement moins de corrosion et une surface de plus en plus rugueuse au fur et à mesure que l'on s'éloigne du congé de roulement. En outre, un examen par microscope électronique à balayage (MEB) à divers points dans la région de rupture progressive a montré des plages de clivage transgranulaire, ce qui dénote une croissance rapide de la fissure, entremêlées avec des plages de surface lisse qui dénotent une croissance lente de la fissure. Cela indique que le taux de croissance de la fissure varie (voir la photo 2). La surface de rupture dans la dernière région de croissance progressive, celle immédiatement précédant la rupture finale en surcharge, montre du clivage transgranulaire indiquant que la dernière étape de croissance progressive était relativement rapide.

**Photo 2.** Les flèches indiquent les lignes d'arrêt de fissures. Il y a progressivement moins de corrosion et une surface plus rugueuse au fur et à mesure que l'on s'éloigne du congé de roulement.

L'examen a révélé que la surface B1 comportait une grande fissure transversale préexistante qui s'étendait du congé de roulement à environ la moitié du champignon. Cette fissure transversale s'est amorcée à une fissure sous la surface et s'est propagée par fatigue vers le bas du champignon. La fissure transversale a progressé à des taux de croissance variable depuis son initiation. Il n'a pas été possible de mesurer ces taux de croissance, mais le mélange de caractéristiques indiquant des taux rapides et lents suggère que la fissure grandissait d'une façon instable. Puisque les caractéristiques de la dernière région de croissance progressive indiquent un taux de croissance rapide, il est donc possible que cette fissure se soit rapidement propagée après la dernière inspection des défauts internes du rail et qu'elle était beaucoup plus petite au moment de la dernière inspection.

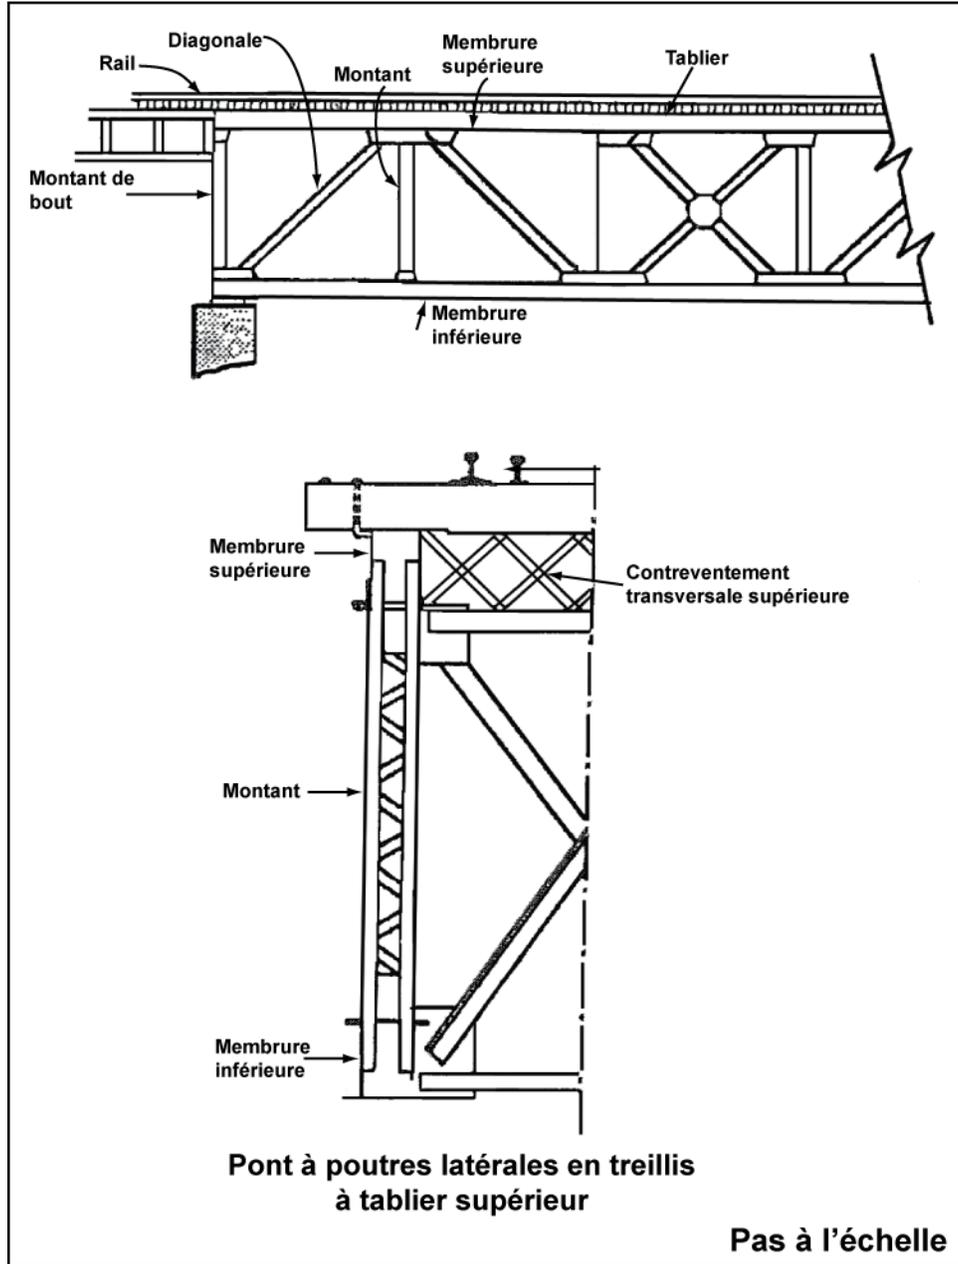
*Annexe A – Croquis d'un pont ferroviaire*

Les membrures d'acier principales et secondaires de la travée sud ont été tordues, des marques de boudins de roue et des éraflures étaient visibles sur le dessus de la membrure supérieure et plusieurs têtes de rivets ont été cisaillées (voir l'annexe A). Les traverses du tablier ont été morcelées; cependant, les fibres de bois des fragments de traverse ne montraient pas de signes de détérioration ou de pourriture. Le mur garde-grève de la culée sud a été heurté par l'avant droit et l'attelage du 5<sup>e</sup> wagon et était fracturé en plusieurs morceaux.
