**RAPPORT D'ENQUÊTE FERROVIAIRE**  
**R09T0092**

**DÉRAILLEMENT EN VOIE PRINCIPALE**  
**DU TRAIN NUMÉRO M36231-20**  
**EXPLOITÉ PAR LE CANADIEN NATIONAL**  
**AU POINT MILLIAIRE 247,20 DE LA SUBDIVISION KINGSTON**  
**À BRIGHTON (ONTARIO)**  
**LE 21 MARS 2009**

Rapport numéro R09T0092

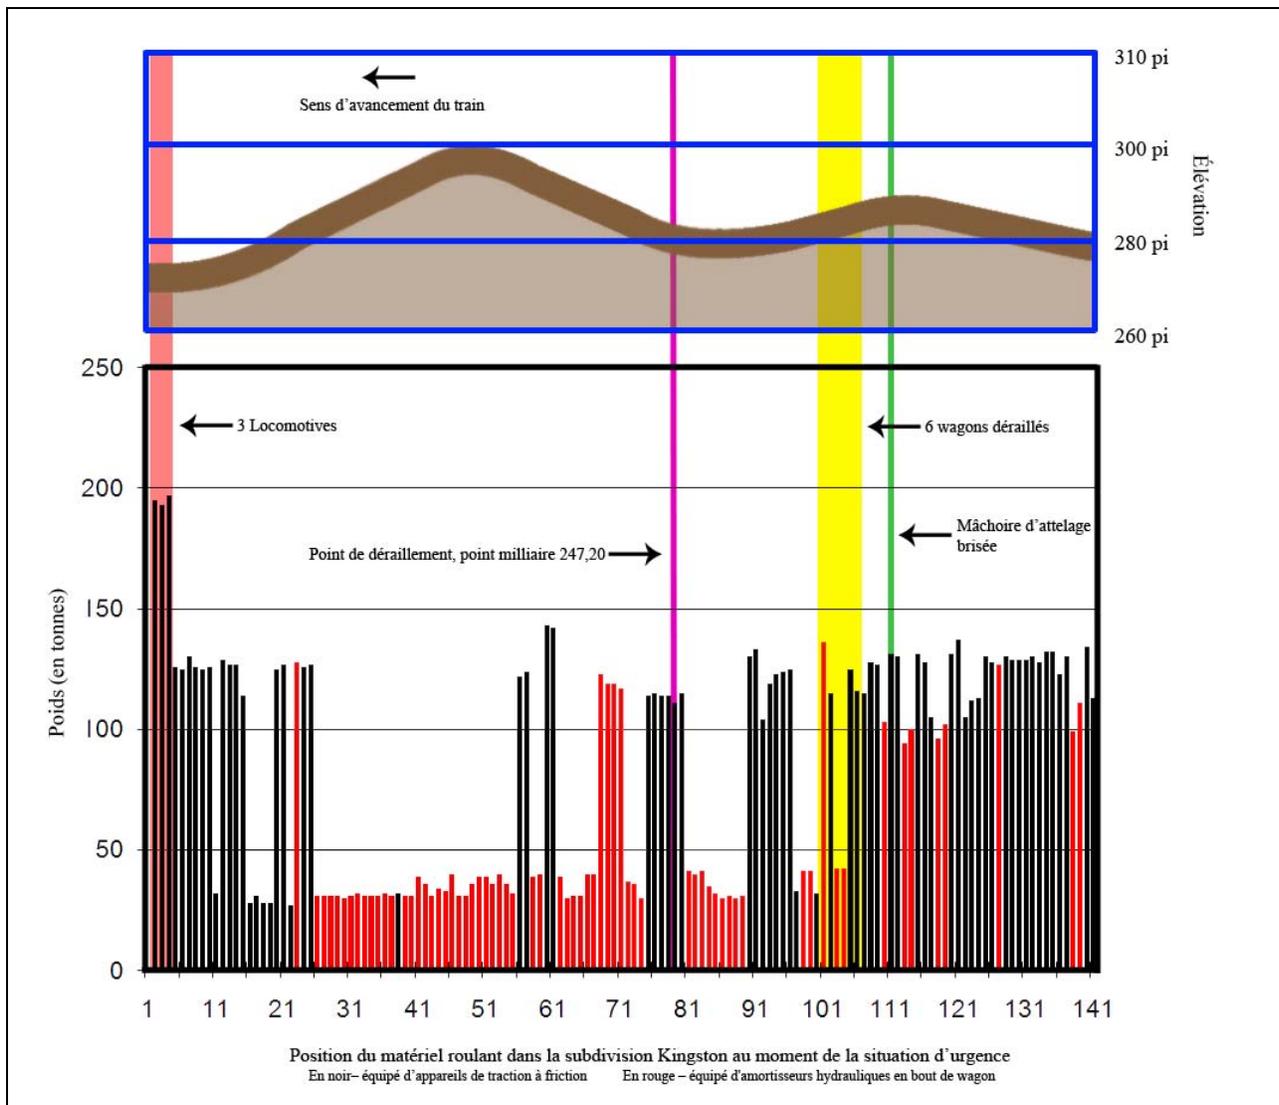
Figure 3. Profil du tonnage du train en relation avec l'élévation de la voie et le point de déraillement

On voit à la figure 3 un profil du tonnage du train, en relation avec l'élévation de la voie et le point de déraillement.

La simulation de la dynamique du matériel roulant a permis de déterminer que le 108<sup>e</sup> wagon a subi des forces inhabituelles d'étirement (traction) des attelages, de l'ordre de 200 à 250 kips, au moment du SUI. Cela indique que, pendant que le train roulait sur des voies ondulées, un étirement modéré des attelages a causé la rupture d'une mâchoire d'attelage entre le 107<sup>e</sup> wagon et le 108<sup>e</sup> wagon.

L'analyse au moyen du logiciel TOES a permis de déterminer que les forces maximales de compression des attelages ont été de 1895 kips dans le train en cause dans l'événement. Si l'on avait repris la composition du train en plaçant en tête du train le bloc de wagons chargés (du 108<sup>e</sup> wagon au 137<sup>e</sup> wagon) qui avait été placé à la queue du train, une séparation du train entre le 107<sup>e</sup> wagon et le 108<sup>e</sup> wagon n'aurait pas fait en sorte que les deux portions du train reviennent en contact l'une contre l'autre. Dans ce scénario, on a aussi déterminé que les forces maximales de compression des attelages ont été de 219 kips. Si l'on avait refait la composition du train, en plaçant en tête du train le bloc de wagons chargés qui avait été placé en queue de train, la force maximale de compression des attelages aurait diminué d'environ 88 %.
