**RAPPORT D'ENQUÊTE FERROVIAIRE**  
**R09V0235**

**DÉRAILLEMENT EN VOIE PRINCIPALE**

**CANADIEN NATIONAL**  
**TRAIN DE MARCHANDISES NUMÉRO J31753-15**  
**POINT MILLIAIRE 7,9, SUBDIVISION YALE**  
**KOMO (COLOMBIE-BRITANNIQUE)**  
**17 NOVEMBRE 2009**

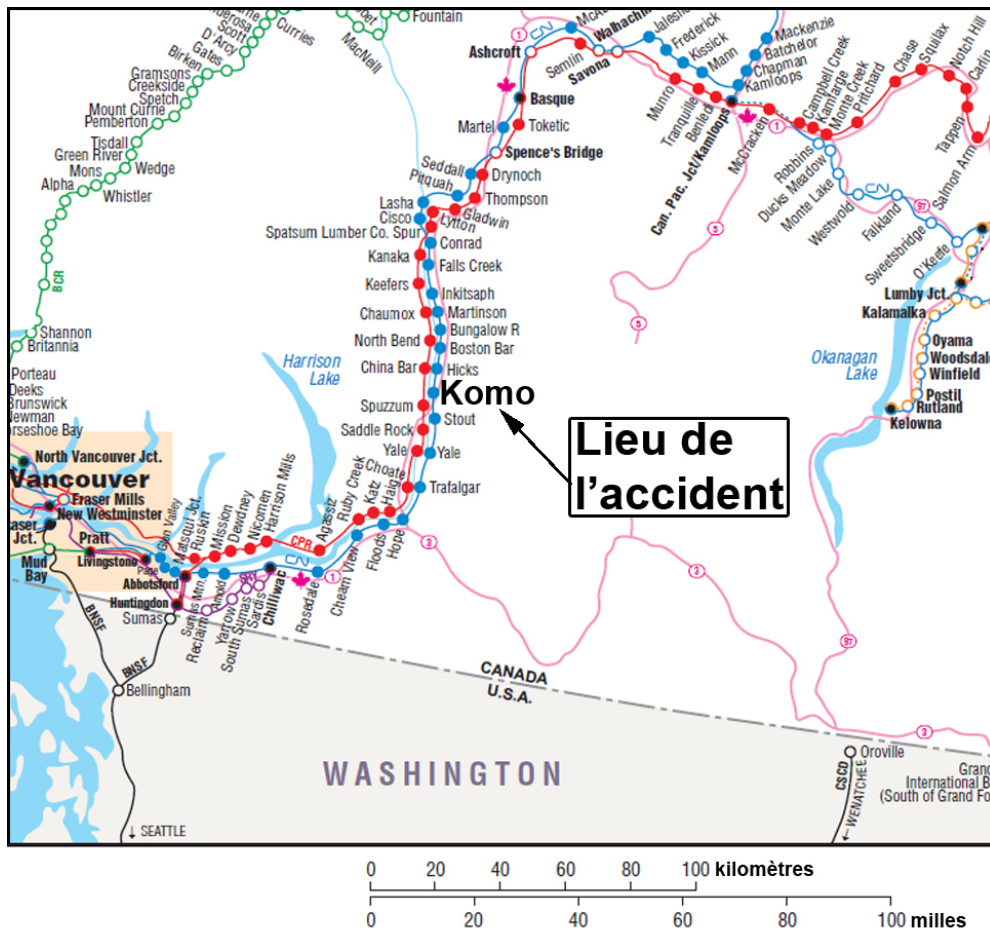
Figure 1. Lieu de la collision et du déraillement.

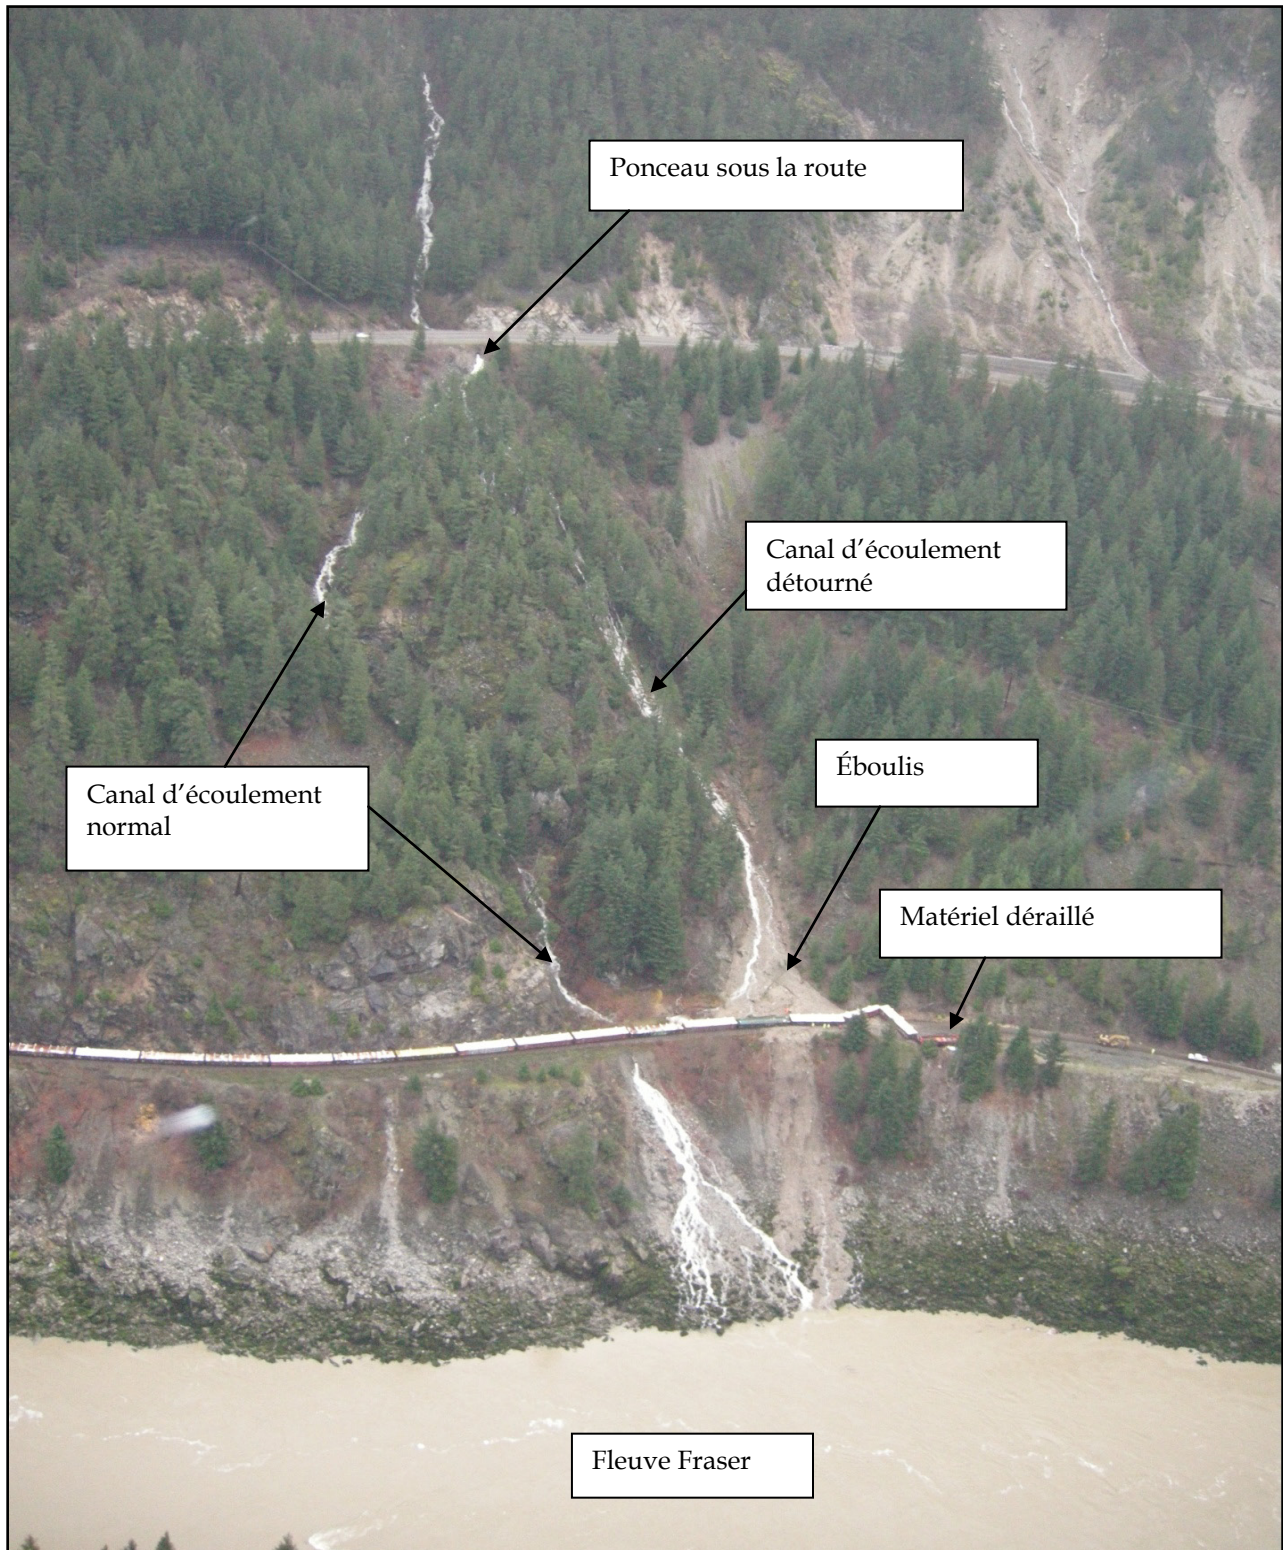
Dans le présent événement, le ponceau n'était pas obstrué, puisque l'eau de ruissellement pouvait s'y écouler sans endommager la route. À la hauteur du canal d'écoulement sous le ponceau routier, on avait placé des roches pour diriger l'eau de ruissellement vers le fleuve le long d'une voie de drainage établie qui aboutit à un autre ponceau sous la voie ferrée. Le jour de l'accident, l'important débit de l'eau de ruissellement a partiellement débordé du canal d'écoulement du ponceau routier. L'eau de débordement a alors formé sa propre voie de drainage de haut en bas de la pente de la montagne (voir le déversement détourné sur la photo 1).

**Photo 1.** Éboulement et déraillement au point milliaire 7,9 de la subdivision Yale.

Le train a déraillé quand il est entré en collision avec un éboulis de roches, de boue et d'arbres recouvrant la voie ferrée. Le glissement s'est produit pendant une période de pluie abondante quand un grand volume d'eau de ruissellement s'est écoulé par un ponceau routier au-dessus de la voie ferrée; cette eau a débordé de son canal d'écoulement normal pour se déverser partiellement dans un nouveau canal, entraînant ainsi avec elle des débris de roches, de boue et d'arbres de haut en bas de la pente menant à la voie ferrée en contrebas. Les roches disposées le long du canal d'écoulement sous le ponceau routier n'ont pas été suffisantes pour que l'eau s'écoule en totalité le long de la voie de drainage établie en direction de la voie ferrée. Le ponceau routier a fonctionné comme prévu; il n'était pas obstrué et l'eau s'y écoulait sans endommager la route.

Peu après le glissement de terrain, le CN a installé un système d'urgence de détection des pentes instables et des affouillements (ESWOD) au point milliaire 7,9.
