## **RAPPORT D'ENQUÊTE FERROVIAIRE R09W0252**

**DÉRAILLEMENT EN VOIE PRINCIPALE  
DU TRAIN DE MARCHANDISES Q11459-03  
DU CANADIEN NATIONAL  
AU POINT MILLIAIRE 222,90 DE LA SUBDIVISION RIVERS  
À SPY HILL (SASKATCHEWAN)  
LE 5 DÉCEMBRE 2009**

Rapport numéro R09W0252

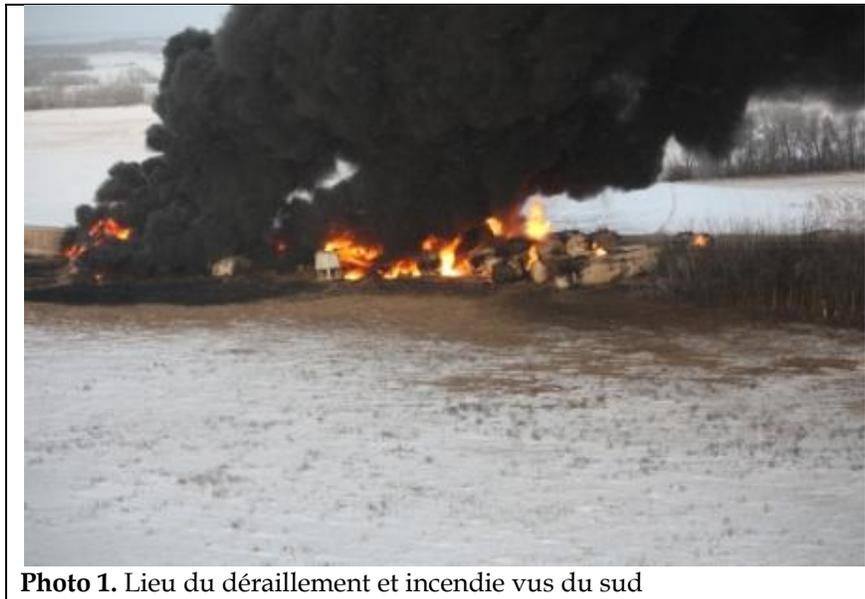
Alimenté par les diverses MD et les granules de plastique, un incendie majeur fait rage et couvre l'ensemble des lieux du déraillement. De gros nuages de fumée noire s'élèvent dans le ciel, et la chaleur de l'incendie peut être ressentie à une distance d'environ un demi-kilomètre (voir la photo 1).

**Photo 1.** Lieu du déraillement et incendie vus du sud

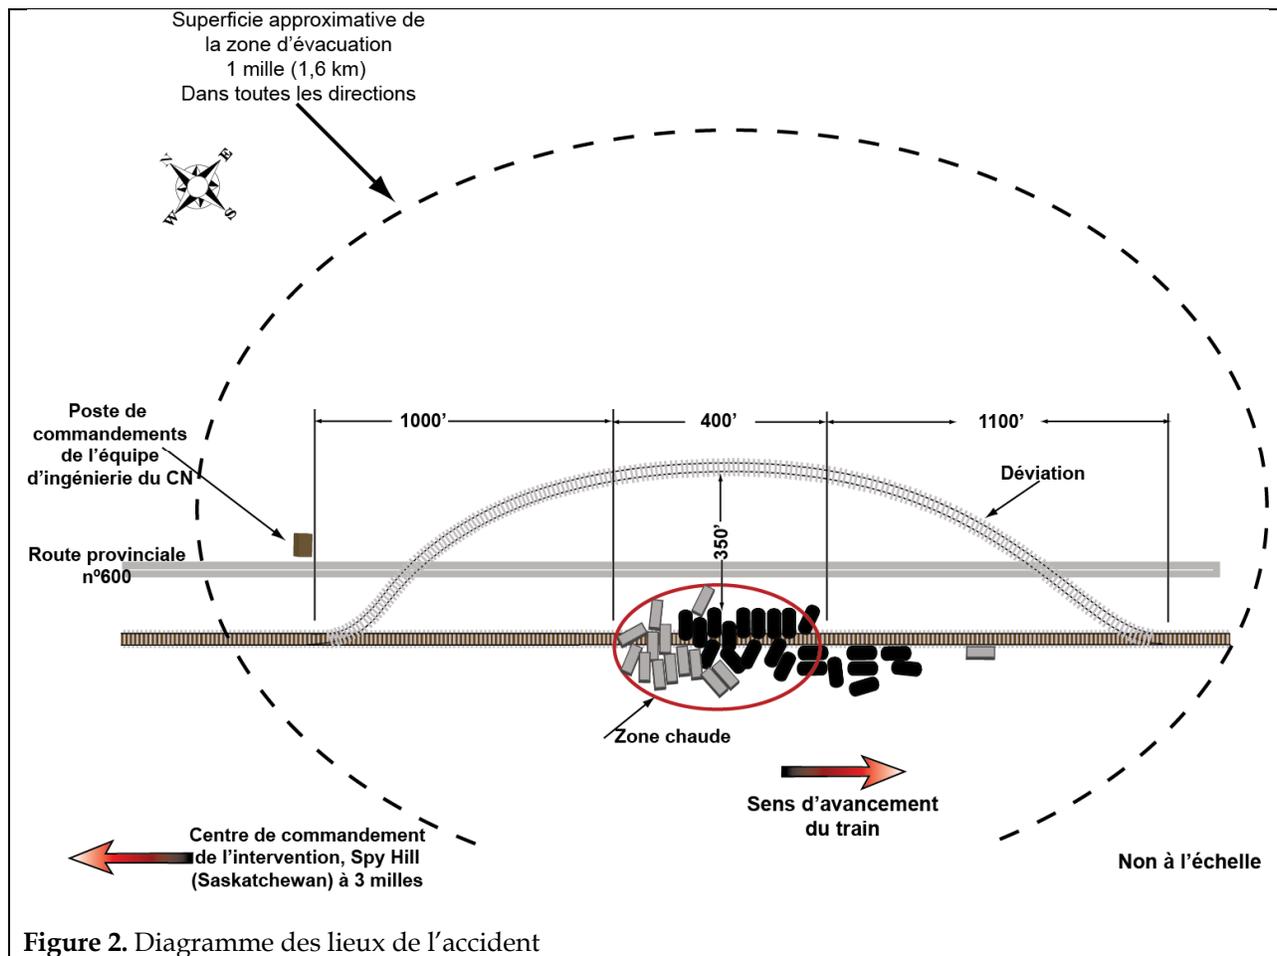
Figure 2. Diagramme des lieux de l'accident

À 18 h, on a installé une roulotte abritant le poste de commandement de l'équipe d'ingénierie et une aire de repos à l'extrémité ouest des lieux du déraillement, tout près de la voie principale, et la construction de la déviation a débuté. Les employés de l'ingénierie qui travaillaient dans la zone d'interdiction disposaient d'appareils d'assistance respiratoire. La lutte contre l'incendie et la construction de la déviation se sont poursuivies durant toute la nuit jusqu'au début de la journée suivante, soit le 7 décembre 2009 (voir la figure 2).

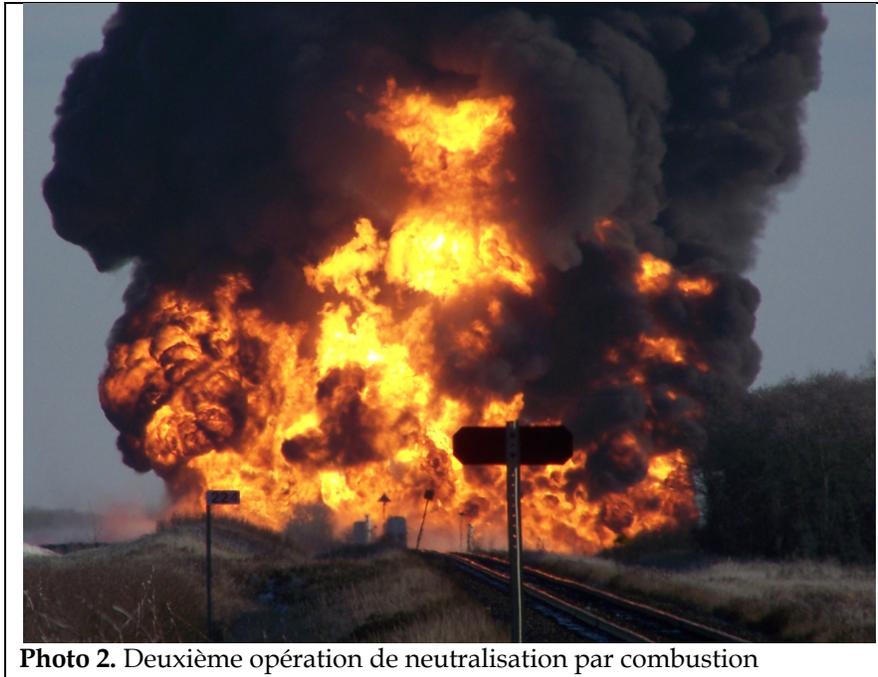
Le 9 décembre 2009, TC a approuvé un deuxième plan du CN portant sur la neutralisation par combustion du contenu des 8 derniers wagons-citernes de GPL, étant donné qu'il était impossible de déplacer de façon sécuritaire l'un ou l'autre de ces wagons. Vers environ 20 h, la deuxième neutralisation par combustion a été exécutée (voir la photo 2).

**Photo 2.** Deuxième opération de neutralisation par combustion

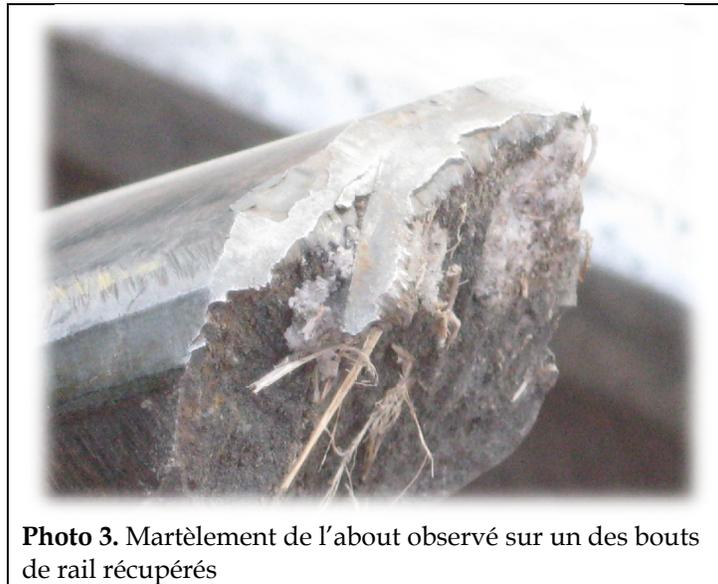
Durant la remise en état des lieux qui a suivi le déraillement, le CN a récupéré environ 153 pieds de rail. L'examen des marques de meulage et du profil d'usure a révélé qu'il s'agissait d'un bout du rail sud. Un des morceaux montrait des signes d'un martèlement mineur de l'about à l'extrémité ouest du rail (voir la photo 3). Les bouts de rail qui montraient des signes de rupture ont été envoyés, à des fins d'analyse, au laboratoire du BST. L'analyse a révélé que les ruptures avaient toutes été causées par une surcharge et qu'aucun des rails n'était compromis par un défaut préexistant qui aurait pu contribuer à l'accident.

**Photo 3.** Martèlement de l'about observé sur un des bouts de rail récupérés
