**RAPPORT D'ENQUÊTE FERROVIAIRE
R10Q0011**

**DÉRAILLEMENT EN VOIE PRINCIPALE
DU TRAIN DE VOYAGEURS NO 15
EXPLOITÉ PAR VIA RAIL CANADA INC.
AU POINT MILLIAIRE 100,78 DE LA SUBDIVISION
MONTMAGNY DU CANADIEN NATIONAL
À SAINT-CHARLES-DE-BELLECHASSE (QUÉBEC)
LE 25 FÉVRIER 2010**

Rapport numéro R10Q0011

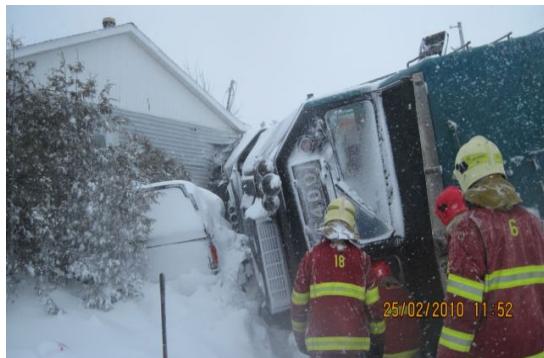
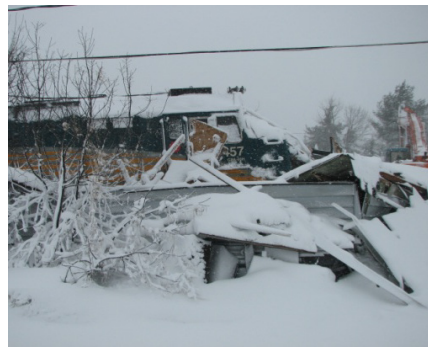
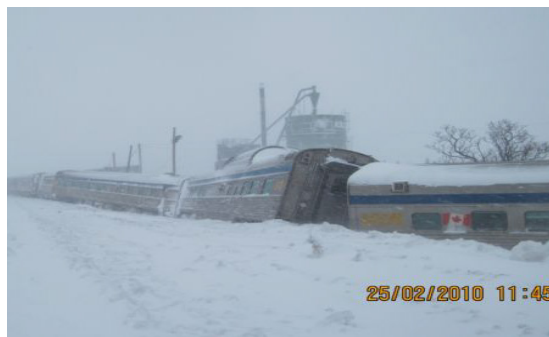
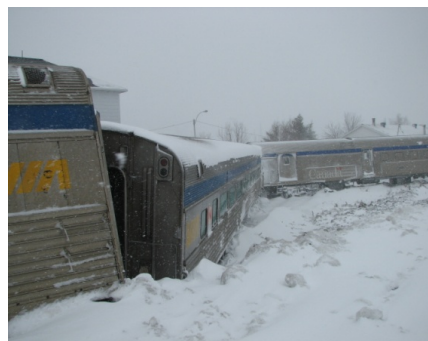
Le 25 février 2010, vers 4 h 25¹, 2 locomotives et 6 voitures à voyageurs dérailent lorsque le VIA 15, circulant à une vitesse d'environ 64 mi/h, emprunte la voie d'évitement au point milliaire 100,78 de la subdivision Montmagny du Canadien National (CN), dans la municipalité de Saint-Charles-de-Bellechasse (Québec). Après avoir quitté la voie, le train fauche les lignes de transport d'électricité adjacentes et percute 2 maisons et un garage avant de s'immobiliser (voir la photo 1).

Photo 1. Matériel roulant déraillé et dommages aux propriétés résidentielles

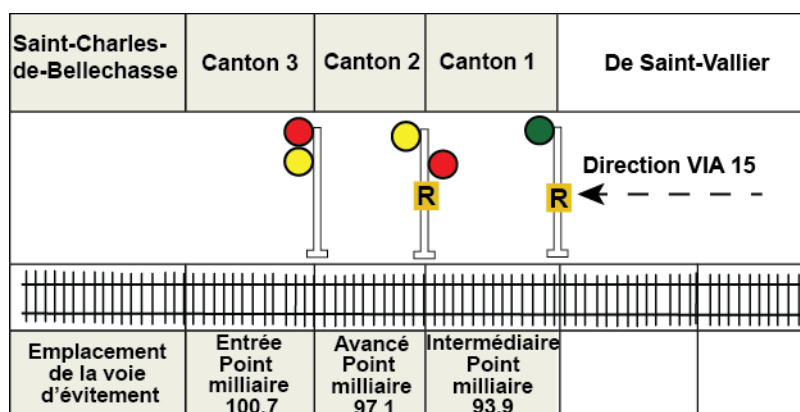
- le signal intermédiaire 939 indiquerait « vitesse normale » (vert);
- le signal avancé 971 indiquerait « de vitesse normale à arrêt » (signal à 2 couleurs, soit jaune sur rouge, qui signifie d'avancer et d'être prêt à s'arrêter au signal suivant);
- le signal d'entrée 1007 indiquerait un signal de marche à vue (rouge sur jaune, qui signifie d'avancer à vitesse de marche à vue⁵).

Figure 2. Indications des signaux en direction de la voie d'évitement de Saint-Charles-de-Bellechasse

Étant donné que le feu inférieur des 2 signaux indicateurs de « vitesse normale » et « de vitesse normale à arrêt » est rouge, il est vraisemblable que l'équipe n'a perçu correctement que la lentille inférieure du signal avancé 971. Comme les conditions météorologiques étaient mauvaises, l'équipe a vraisemblablement mal vu le feu supérieur et interprété le signal comme étant un signal de « vitesse normale ». Cela concorderait avec le raisonnement abductif ou le biais de confirmation (c'est-à-dire la tendance à ajouter les éléments manquants qui permettent de se conformer à une impression d'ensemble). L'équipe a continué de conduire le train d'une manière qui, selon leur modèle mental, le VIA 15 n'allait pas croiser le CN 308 à Saint-Charles-de-Bellechasse.

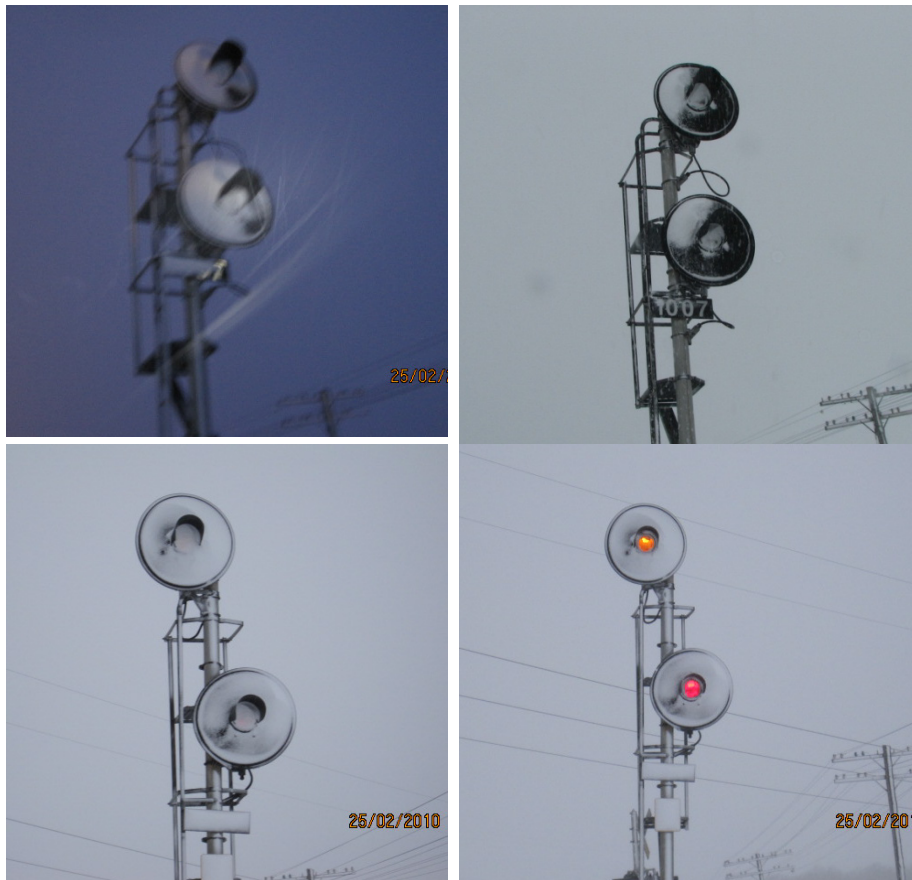
Peu après l'accident (à 7 h et encore à 11 h 30 le jour de l'accident), les lentilles du signal avancé et du signal d'entrée étaient soit partiellement masquées ou complètement obstruées par une neige épaisse et mouillée (voir la photo 2). Un examen des registres du chemin de fer pour l'année précédente a permis de constater que, dans ce secteur, il y avait eu 6 rapports concernant des signaux obstrués en raison des conditions hivernales. Dans chaque cas, les techniciens du service de Signalisation et Communications sont intervenus et ont nettoyé les lentilles des signaux. Il n'y avait eu aucun rapport concernant un mauvais fonctionnement des signaux dans ce secteur.

Photo 2. Haut - Neige sur la lentille du signal d'entrée 1007 (25 février 2010 à 7 h et à 11 h 30)
Bas - Signal avancé 971 avant et après le nettoyage des lentilles (Source : BST et CN)

L'accumulation de neige sur les lentilles des signaux peut causer le masquage partiel ou complet du faisceau de lumière, ce qui peut influencer grandement sur la distance et le temps de perception et de confirmation des signaux par une équipe. Des essais sur le terrain ont été effectués pour simuler les effets d'une accumulation de neige sur la distance de perception du signal avancé 971. Les essais sur le terrain ont été réalisés avec un matériau translucide et un matériau opaque. Les essais de luminosité consistaient à recouvrir toute la surface de la lentille avec des couches superposées de matériau translucide. Au cours des essais d'opacité, la lentille a été partiellement masquée avec un matériau opaque⁶ dans des proportions couvrant 25 %, 50 %, 75 % et 90 % de la surface de la lentille.

Le 3 août 2010, le BST a émis l'avis de sécurité ferroviaire 02/10 au sujet de la visibilité réduite et des signaux cachés en raison des mauvaises conditions météorologiques. L'avis porte sur l'application de la règle 27 du *Règlement d'exploitation ferroviaire du Canada* (REF), selon laquelle l'équipe d'un train qui perçoit un signal imparfaitement donné doit interpréter ce signal comme donnant son indication la plus restrictive, et l'équipe doit ensuite signaler le problème au contrôleur de la circulation ferroviaire (CCF). L'avis signale que, même si le CCF doit communiquer immédiatement avec le service de Signalisation pour que des techniciens puissent prendre des mesures correctives, le CCF n'est pas tenu d'émettre un avertissement ni une limitation de vitesse. De plus, l'avis précise que les équipes de train sont censées rouler à une vitesse qui s'approche le plus possible de la vitesse permise, tant qu'il est possible de le faire sans danger et qu'aucune limitation de vitesse officielle n'a été émise. En conclusion, l'avis dit que, compte tenu des conséquences graves de cet événement, Transports Canada (TC) pourrait réviser les procédures d'exploitation lorsqu'on sait que la visibilité est réduite en raison du mauvais temps.
