**RAPPORT D'ENQUÊTE FERROVIAIRE
R11D0099**

DÉRAILLEMENT EN VOIE NON PRINCIPALE

**DU TRAIN DE BANLIEUE 805
EXPLOITÉ PAR L'AGENCE MÉTROPOLITAINE DE TRANSPORT
AU POINT MILLIAIRE 73,84 DE LA SUBDIVISION
SAINT-HYACINTHE
À MONTRÉAL (QUÉBEC)
LE 9 DÉCEMBRE 2011**

Rapport numéro R11D0099

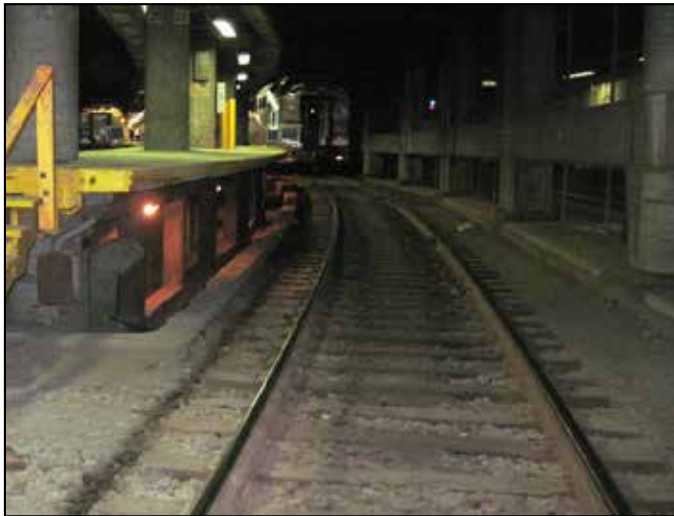
Photo 1. Courbe à l'approche du quai d'embarquement

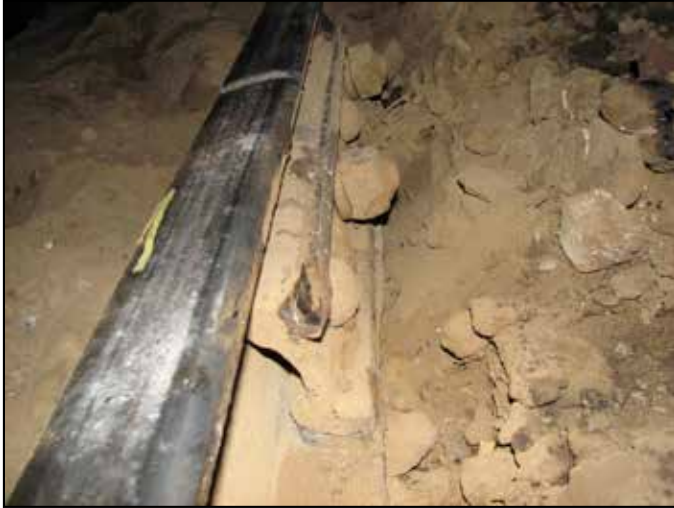
Les premières marques d'impact ont été observées sur un joint du rail sud situé à quelque 200 pieds à l'ouest du début du quai d'embarquement et à 10 pieds à l'ouest de la fin de la courbe. Plus à l'ouest, le rail sud s'est renversé sur le côté extérieur après s'être déplacé latéralement vers l'extérieur d'environ 10 pouces (Photo 3). On a observé des marques à l'intérieur des rails le long de l'âme et du patin du rail sud ainsi que sur les selles et les traverses, jusqu'à l'avant de la locomotive de tête. Le rail nord n'a pas bougé. Les crampons sur le côté intérieur du rail nord à la fin de la courbe se sont soulevés d'environ $\frac{3}{4}$ de pouce à 1 pouce.

Photo 2. Marques sur un joint du rail sud

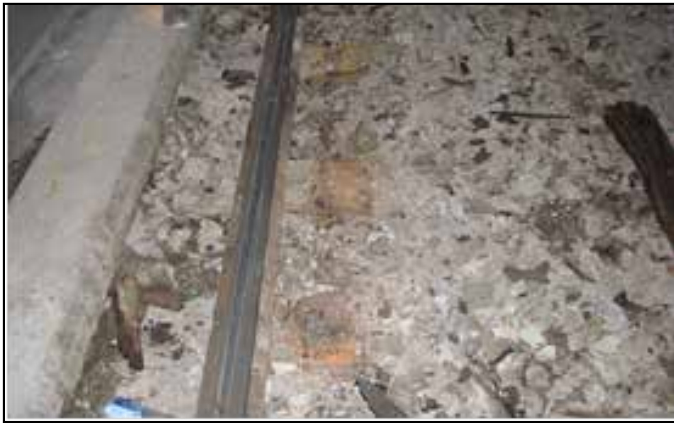
Photo 3. Déplacement latéral du rail sud

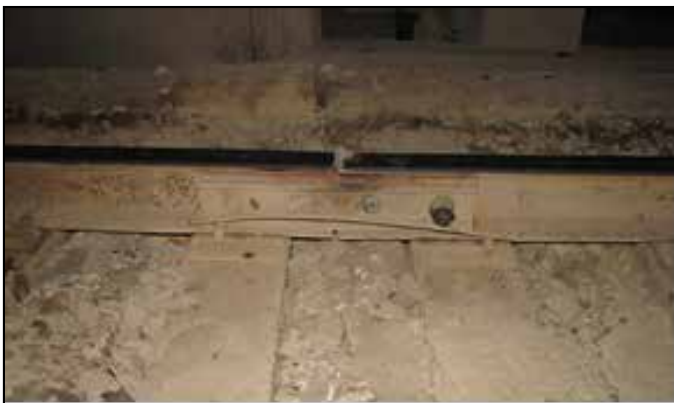
Photo 4. État du ballast

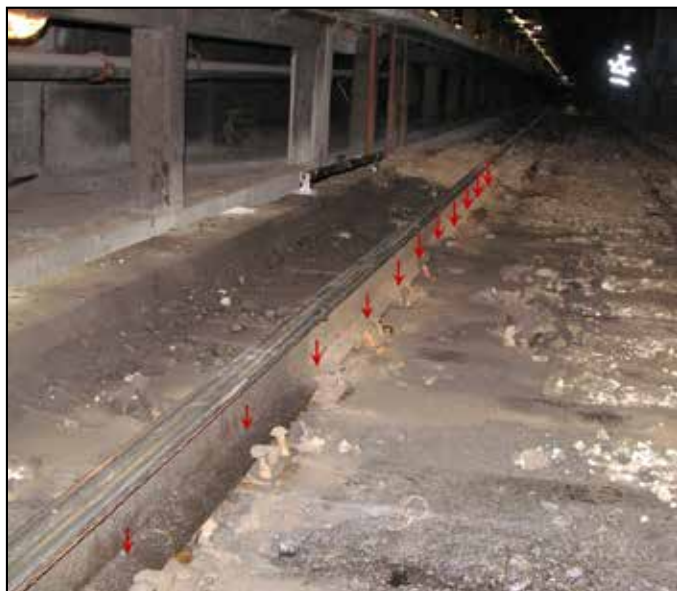
Photo 5. Les flèches rouges indiquent l'emplacement des selles de rail de 10 pouces fixées par des crampons à section arrondie à la fin de la courbe – rail sud

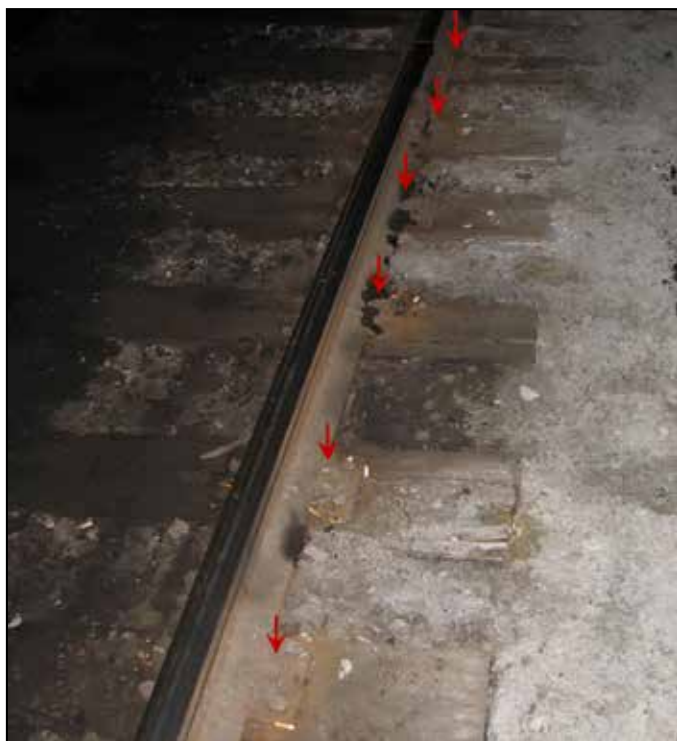
Photo 6. Les flèches rouges indiquent l'emplacement des selles de rail de 10 pouces fixées par des crampons à section arrondie à la fin de la courbe – rail nord

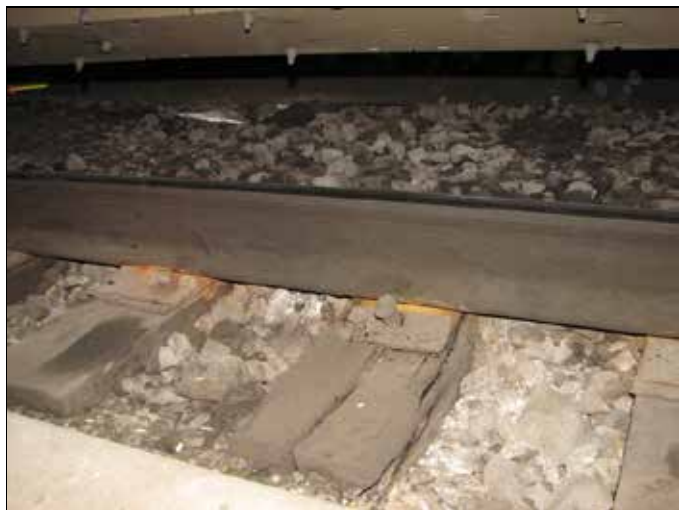
La voie ne comporte pas d'anticheminants. Le ballast est constitué de gravier concassé (diamètre de 1 à 2 pouces); à certains endroits, il est obstrué par de la graisse et de la boue (photos 7 et 8).

Photo 7. Traverses, selles de rail, crampons et ballast

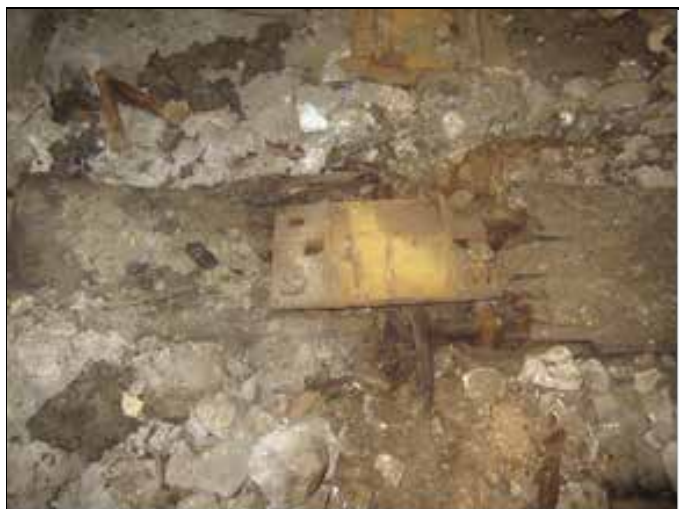
Photo 8. Traverse, selle de rail, crampons et ballast en gros plan

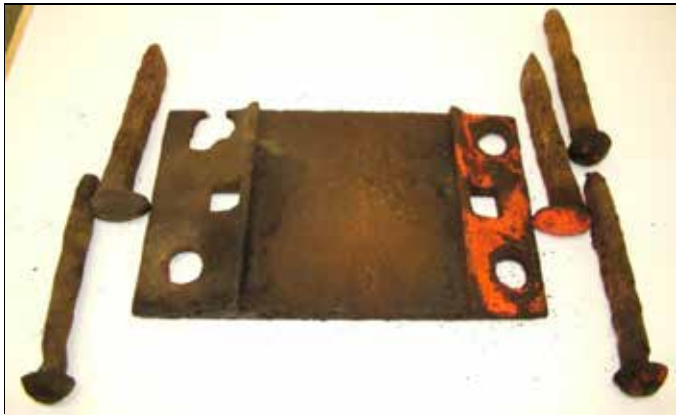
- Les axes des crampons à section arrondie étaient corrodés juste sous le champignon, à l'endroit où les crampons viennent en contact avec les selles. La réduction du diamètre des crampons atteignait jusqu'à $\frac{5}{16}$ de pouce.
- L'agrandissement des trous de crampon dans les selles atteignait jusqu'à $\frac{1}{4}$ de pouce.
- La base des selles de 10 pouces était amincie d'environ 50 % par rapport à celle des selles de 14 pouces.

Photo 9. Selles de rail de style plus ancien et crampons à section arrondie

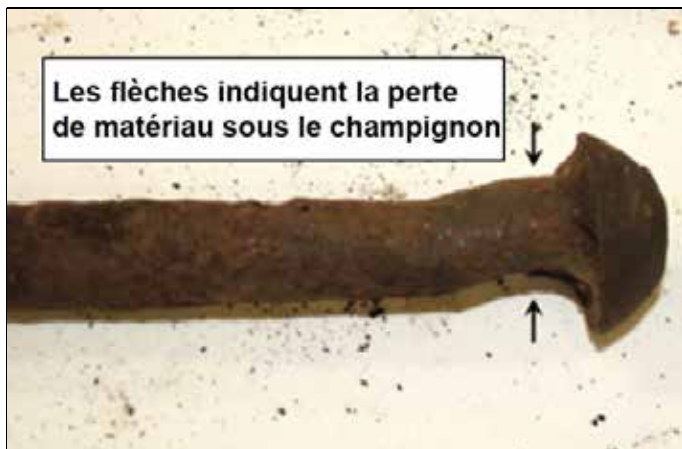
Photo 10. Crampon à section arrondie avec perte de matériau sous le champignon

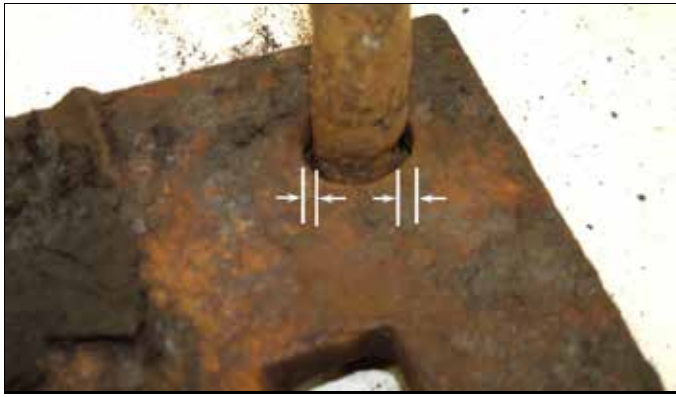
Photo 11. Agrandissement d'un trou de crampon dans une selle de rail atteignant jusqu'à $\frac{1}{4}$ de pouce

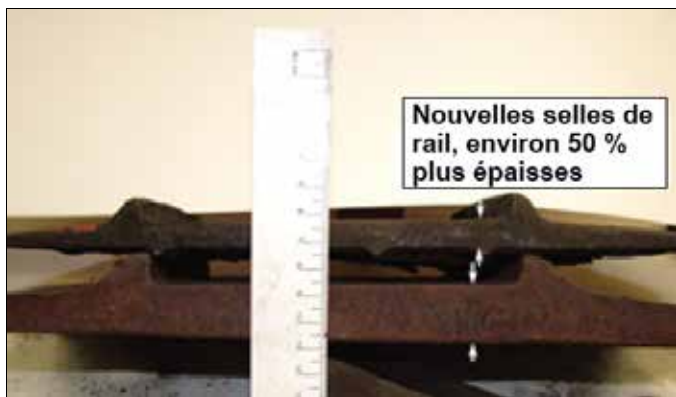
Photo 12. Type de selle de rail plus ancien de 10 pouces superposé sur une nouvelle selle de rail de 14 pouces. La base de la selle de 10 pouces fait environ la moitié de l'épaisseur de la base de la selle de 14 pouces.

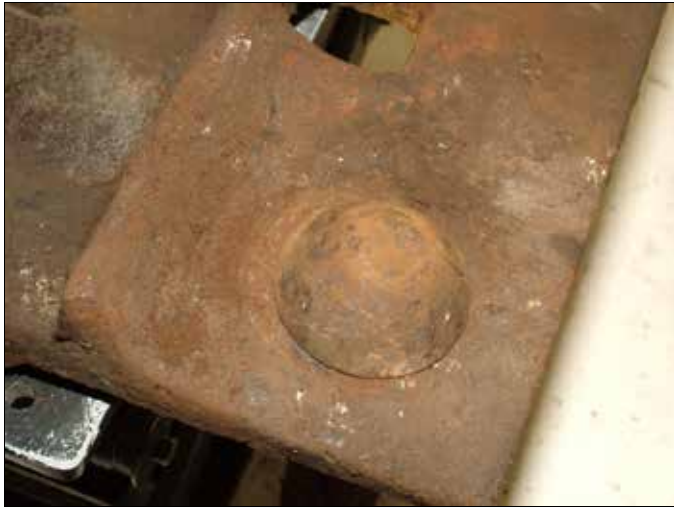
Dans le cas des selles de rail de 10 pouces, la tête des crampons à section arrondie recouvre la totalité du trou, ce qui rend difficile l'évaluation de l'usure et de la corrosion de l'axe des crampons ou des trous dans la selle (Photo 13).

Photo 13. Vue du dessus de la tête d'un crampon à section arrondie dans une selle de rail de 10 pouces

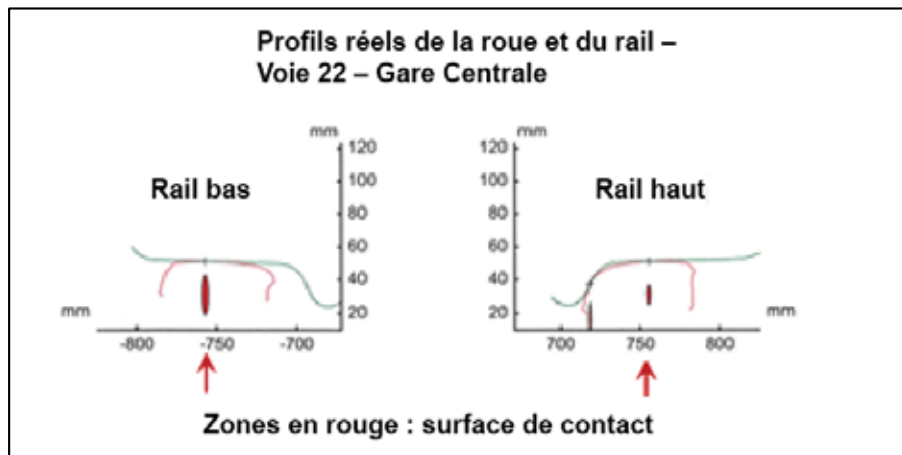
Figure 9. Emplacement du contact de la roue de la locomotive de tête avec le champignon du rail sur la voie 22 (Source: TUV/RSI)

En raison de l'emplacement des points de contact entre la roue et le rail (c'est-à-dire, vers le côté extérieur du rail), on a calculé que la valeur b/h était d'environ 0,45.

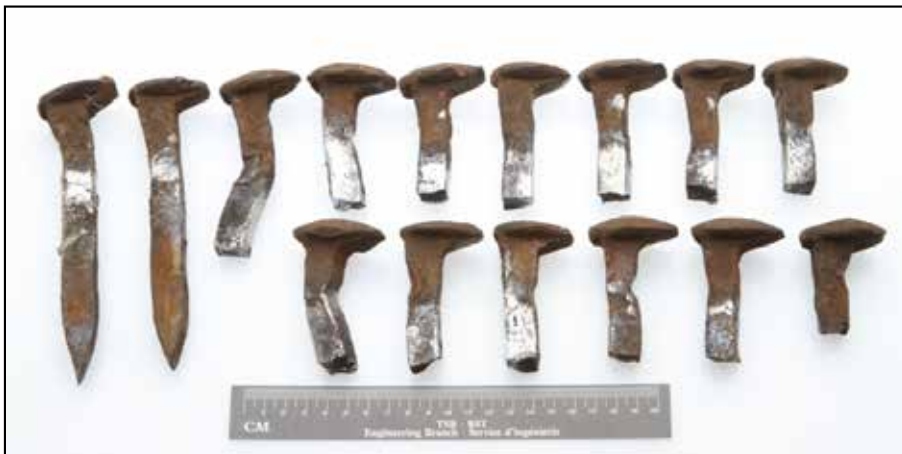
- les crampons ne se sont pas brisés à la même hauteur;
- les crampons se sont brisés en raison de fatigue;
- les fissures de fatigue variaient selon leur âge;
- les surfaces luisantes des crampons, la déformation et les fissures de fatigue portent à croire qu'il y avait un mouvement relativement important des crampons et des selles.

Photo 14. Crampons brisés de la voie 21
