**RAPPORT D'ENQUÊTE FERROVIAIRE  
R11V0257**

**DÉRAILLEMENT EN VOIE PRINCIPALE  
DU TRAIN DE MARCHANDISES CP 353-267  
EXPLOITÉ PAR CANADIEN PACIFIQUE  
AU POINT MILLIAIRE 41,5 DE LA SUBDIVISION MOUNTAIN  
À MOBERLY (COLOMBIE-BRITANNIQUE)  
LE 27 DÉCEMBRE 2011**

Rapport numéro R11V0257

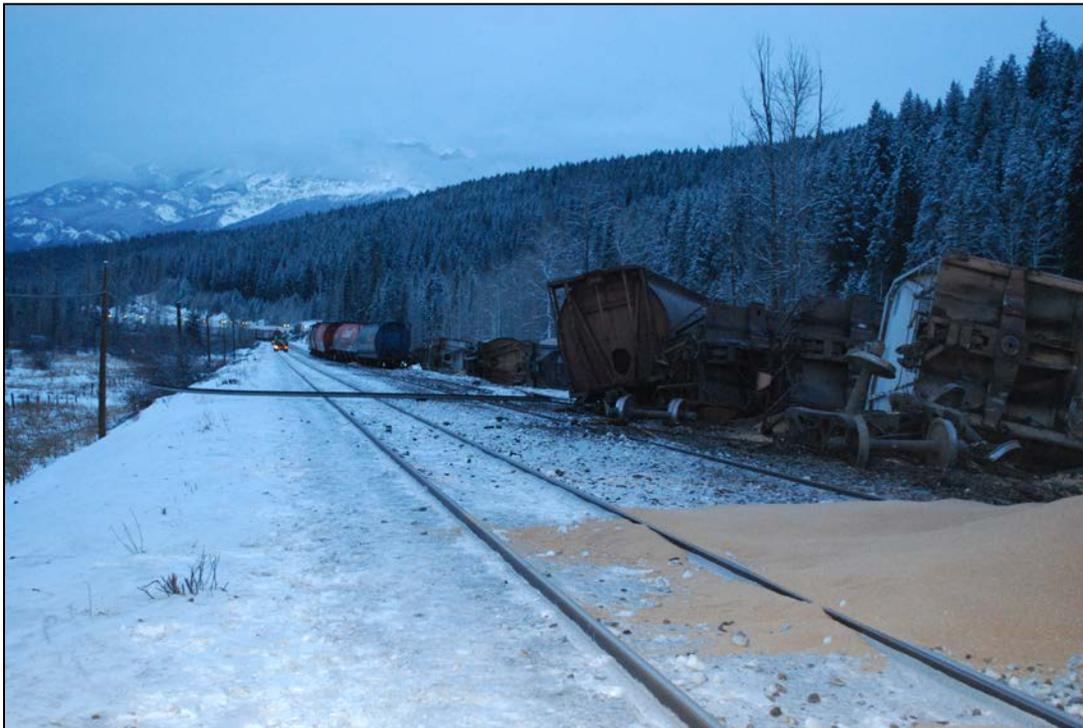
Les 26 wagons suivants n'avaient pas déraillé, et ils étaient suivis par 3 wagons qui avaient déraillé en se plaçant en cordeau. Le bogie arrière du premier des 3 wagons (CP608303) avait déraillé à l'aiguillage est de la voie de garage. Les 30 wagons suivants avaient déraillé en accordéon du côté nord de la voie principale nord (photo 1 et la figure 2).

Le déraillement a détruit l'aiguillage est de la voie de garage. En tout, 2900 pieds de voie ont été endommagés, dont une section de 900 pieds de la voie de garage, une section de 1800 pieds de la voie principale nord et une section de 200 pieds de la voie principale sud.

**Photo 1.** Site du déraillement (direction ouest)

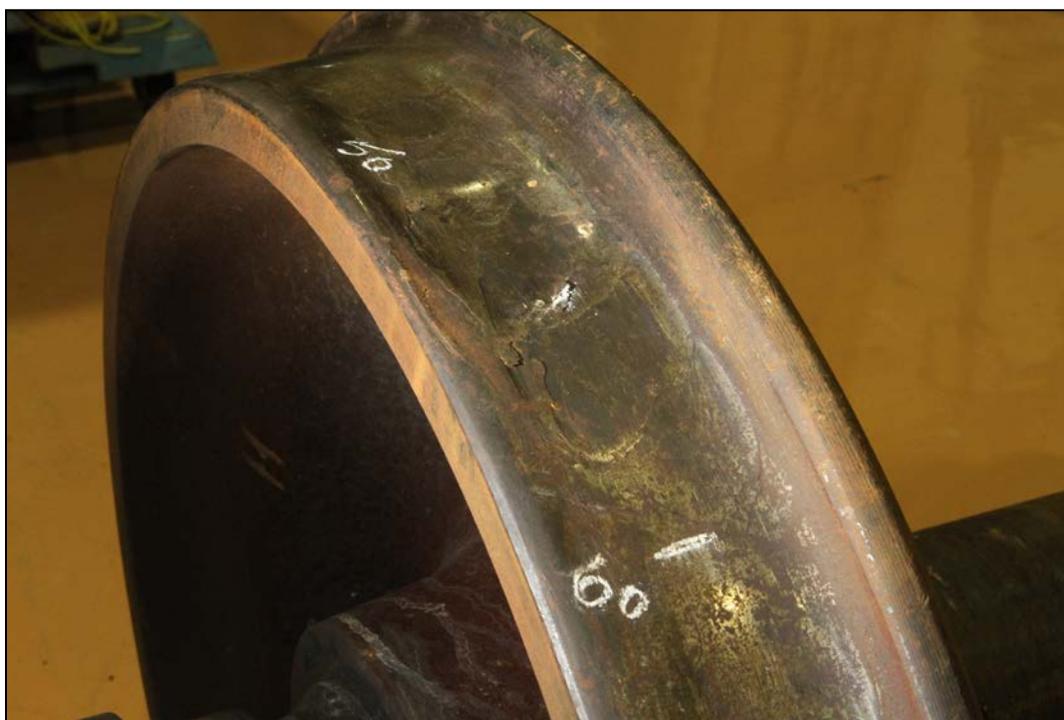
- Les roues présentaient plusieurs méplats localisés autour de la plus grande partie de la circonférence des bandes de roulement (photo 2). La couleur et les rebords arrondis des méplats et le fait que plusieurs d’entre eux étaient en contact avec d’autres indiquaient que les méplats n’étaient pas nouveaux et qu’ils avaient été produits avant l’incident.

- Les faux-ronds <sup>6</sup> des roues de l'essieu monté n° 2 ont été mesurés. La profondeur des 8 faux-ronds les plus profonds variait de 0,118 po à 0,280 po. Selon les règles de l'AAR, les roues de wagons sont inutilisables si un faux-rond est supérieur à 0,070 po. <sup>7</sup>

- Selon les règles de l'AAR, la longueur des méplats ne doit pas dépasser 2 po pour un méplat unique ou 1,5 po pour 2 méplats adjacents ou plus. <sup>8</sup> La roue L2 comportait 9 méplats non conformes, dont la longueur variait entre 3 et 11 po. La roue R2 comportait 8 méplats non conformes, dont la longueur variait entre 2 et 14 po.

**Photo 2.** Méplats sur la roue R2 de l'essieu monté n° 2

Les deux roues de l'essieu monté n° 2 présentaient plusieurs méplats, et leur ovalité s'écartait des normes. La couleur et les rebords arrondis des méplats, conjugués au fait que plusieurs d'entre eux se fondaient les uns aux autres, indiquaient que les méplats n'étaient pas récents et

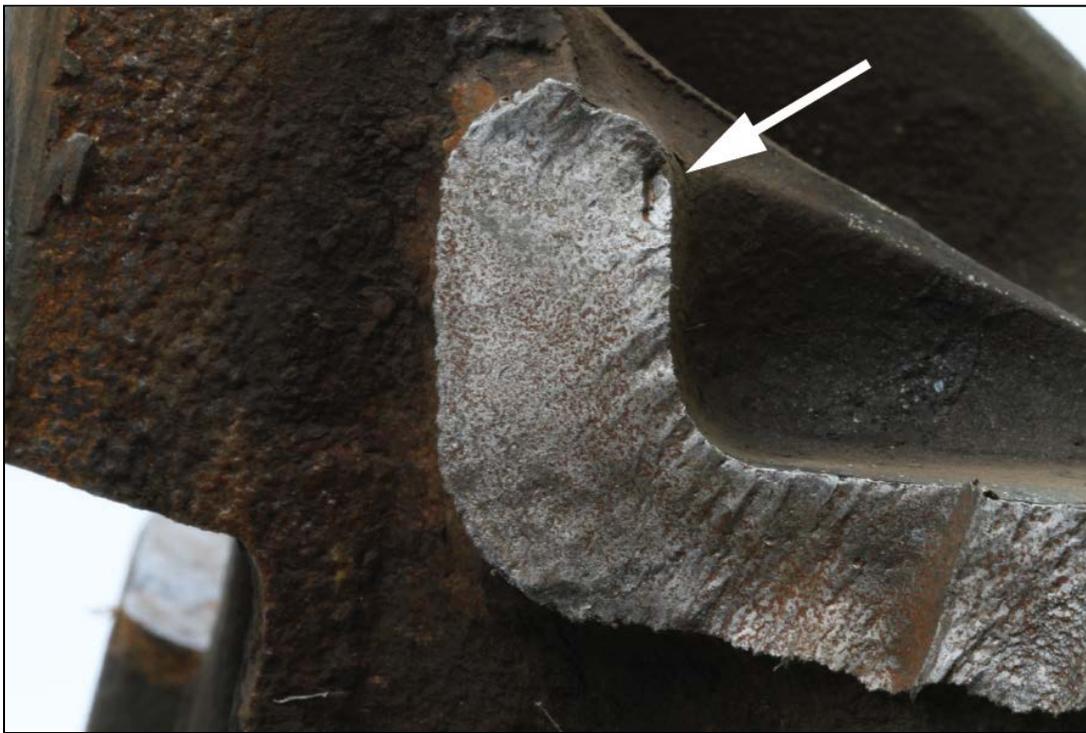
- La poutre-frein s'est sectionnée à cause de l'allongement instantané d'une fissure de fatigue provoqué par une contrainte excessive. Cette fissure était déjà présente dans la pièce.
- La fissure de fatigue a probablement été causée par des contraintes cycliques anormales provoquées par l'interaction entre la poutre-frein et les roues ovalisées.
- La fissure de fatigue s'est amorcée à partir d'une irrégularité de la surface de moulage située juste à l'intérieur de la tête de frein sectionnée (photo 3).
- Le matériau utilisé pour la construction de la poutre-frein était conforme aux spécifications du fabricant.
- La poutre-frein avait fonctionné sans garniture de freins pendant suffisamment de temps pour que les têtes de frein épousent le profil des bandes de roulement (photo 4).

**Photo 3.** Gros plan du point d'origine après nettoyage. (Note : l'irrégularité de la surface de moulage est visible près du coin supérieur droit de la surface fracturée.)

5. Cette fissure avait été provoquée par une irrégularité de la surface de moulage située juste à l'intérieur de la tête de frein sectionnée.
6. La fissure de fatigue avait probablement été causée par des contraintes cycliques anormales découlant de l'interaction entre la poutre-frein et les roues ovalisées de l'essieu monté no 2.

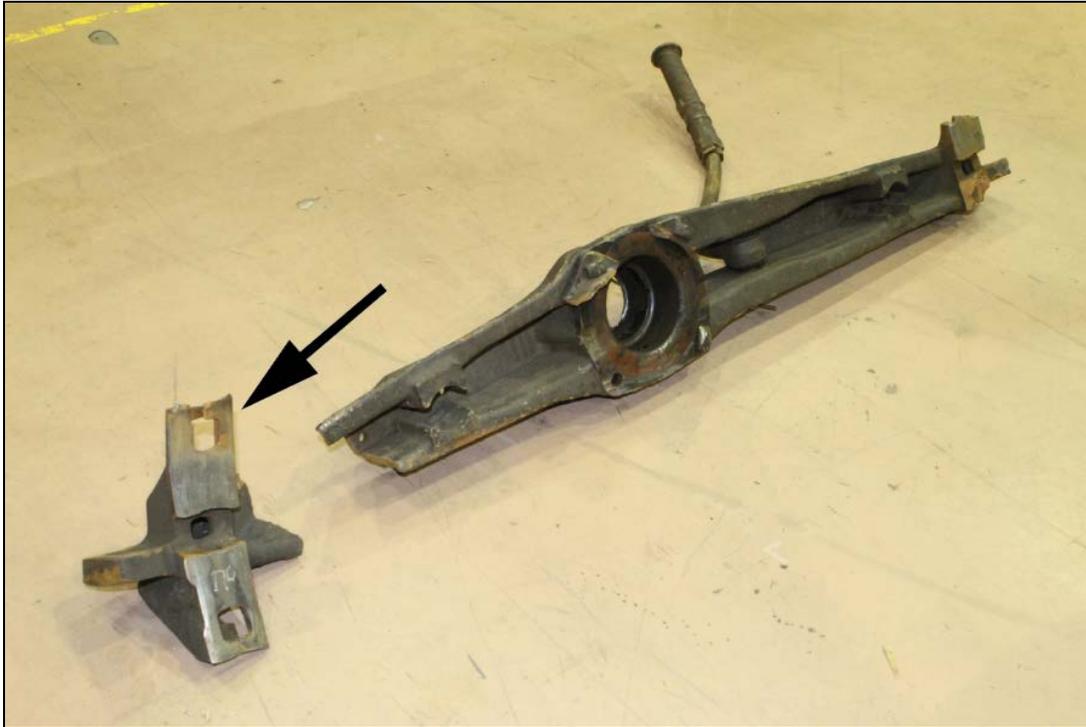
**Photo 4.** Poutre-frein sectionnée (Note : la tête de frein a épousé le profil de la bande de roulement.)

En fonctionnement normal, le serrage des freins mettait les garnitures de freins en contact avec les méplats des roues ovalisées, ce qui a provoqué une usure accélérée des garnitures jusqu'à leur disparition complète. L'analyse du laboratoire a permis de déterminer que la poutre-frein avait été en service sans garniture de freins assez longtemps pour que les têtes de freins épousent le profil des bandes de roulement.

4. La poutre-frein du wagon SOO75083 s'est sectionnée à cause de l'allongement instantané d'une fissure de fatigue sous l'effet d'une contrainte excessive. Cette fissure était déjà présente dans la pièce.
