**RAPPORT D'ENQUÊTE FERROVIAIRE
R13Q0001**

**COLLISION ET DÉRAILLEMENT
ENTRE LE TRAIN DE MARCHANDISES FCN-05
ET LE TRAIN DE MINERAI BNL-005
EXPLOITES PAR LE CHEMIN DE FER QNS&L
AU POINT MILLIAIRE 124,2 DE LA SUBDIVISION WACOUNA
PRÈS DE MAI (QUÉBEC)
LE 11 JANVIER 2013**

Rapport d'enquête ferroviaire R13Q0001

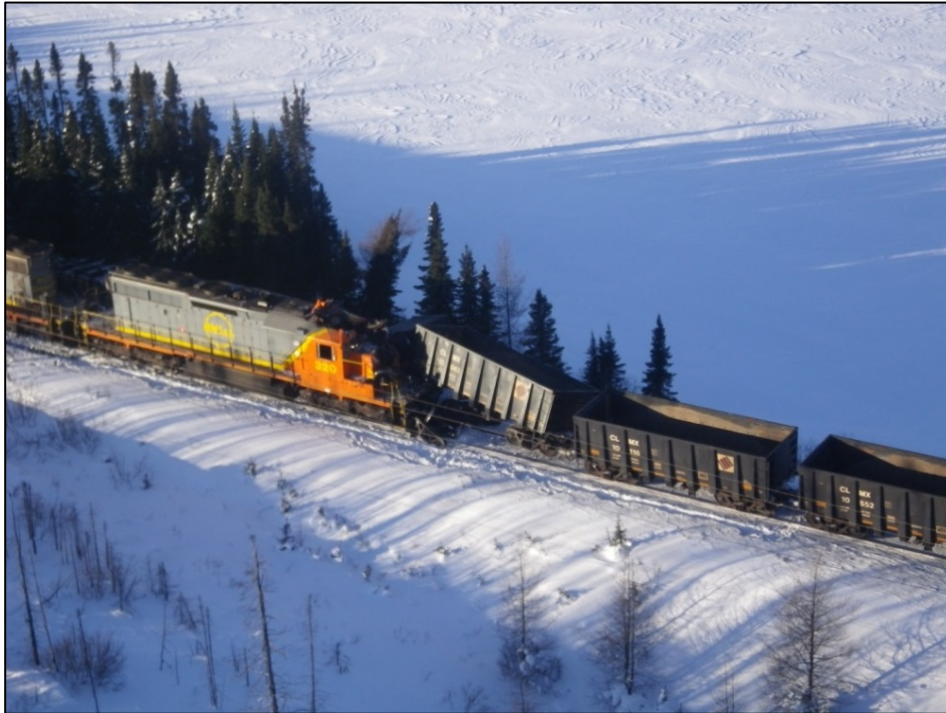
Photo 1. Le train FCN-05 percute l'arrière du train BNL-005 (source : QNS&L)

Les membres de l'équipe du train FCN ont été légèrement blessés. Juste avant la collision, le mécanicien instructeur s'était levé de son siège pour se placer du côté de l'apprenti mécanicien. Le mécanicien instructeur s'est réfugié derrière le siège de l'apprenti mécanicien, alors que celui-ci s'est penché dans son siège devant l'imminence de la collision. La cabine de la locomotive de tête du train FCN (locomotive 320) a été détruite par l'impact. La deuxième locomotive du train FCN (locomotive 318) et 8 wagons du train BNL ont déraillé et subi divers dommages. La voie a été endommagée sur environ 40 pieds.

Les 6 derniers wagons du train BNL ont été projetés dans les airs après l'impact et ont dévalé le remblai. Les 2 autres wagons déraillés sont restés sur la plate-forme de la voie.

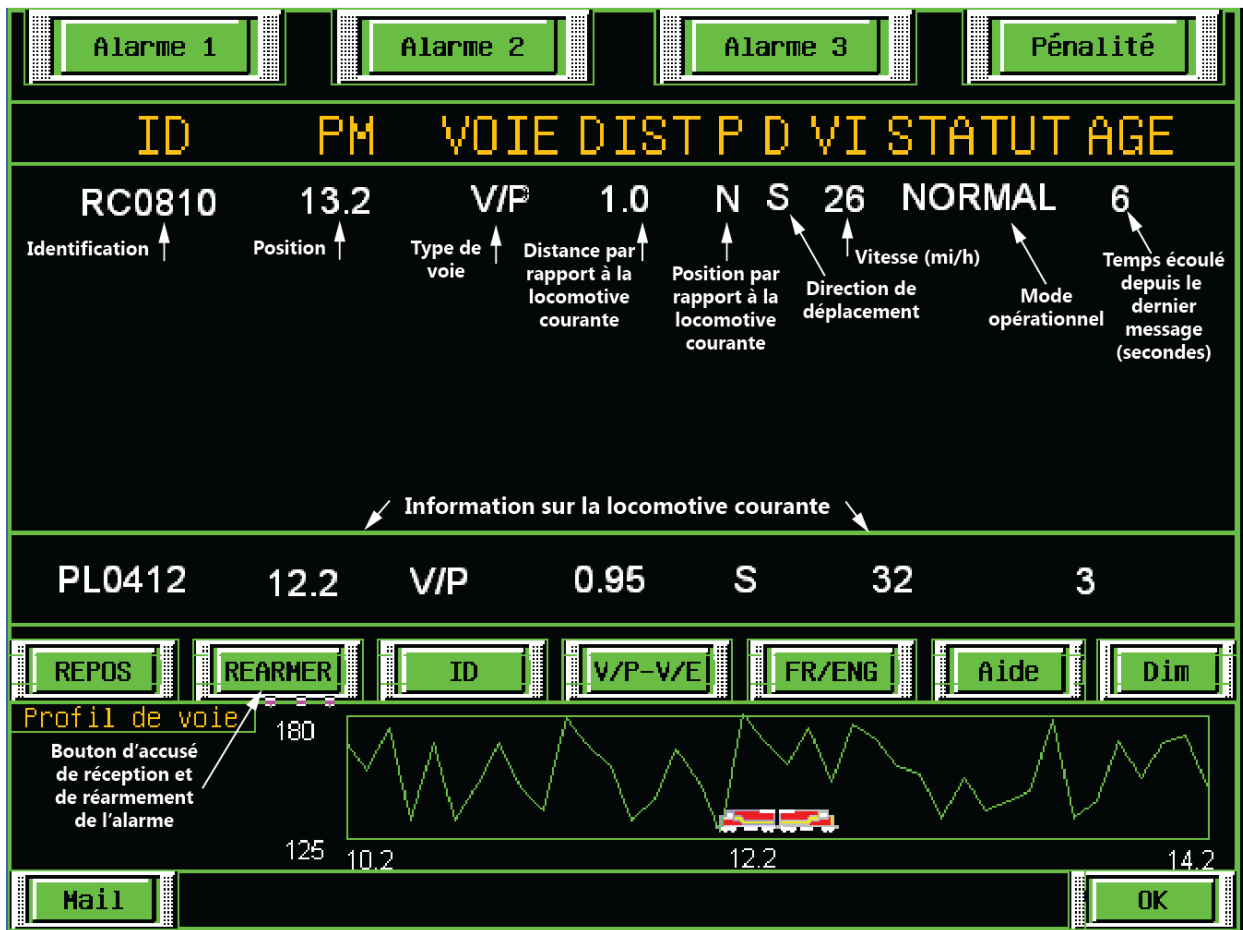
Figure 3. Écran-type d'un appareil de détection de proximité (source : QNS&L)

L'ADP affiche la distance entre le véhicule ferroviaire et les autres positions reçues. Le calcul de la distance ne tient pas compte de la longueur du train et donne seulement la distance entre les véhicules où l'ADP est installé. Cette distance doit être interprétée par le mécanicien. Quand la séparation entre les locomotives est en-deçà de 8, 5 ou 3 milles, un avertissement visuel

L'avertissement sonore de l'ADP force l'opérateur à réorienter sa concentration visuelle vers l'écran. L'opérateur reconnaît l'alarme en enfonçant la touche « RÉARMER » située en bas à gauche de l'écran. Cependant, ceci n'incite pas l'opérateur à prendre connaissance des paramètres critiques tels que la distance de séparation, la vitesse et l'emplacement du véhicule ferroviaire le plus proche. Une alarme visuelle placée directement sur ces paramètres attirerait l'attention de l'opérateur sur ces renseignements critiques. De plus, la distance indiquée pour un train qui précède dans la même direction est la distance entre les 2 locomotives et non la distance réelle entre les 2 trains. L'opérateur doit faire le calcul mental selon le code d'identification des trains afin de déterminer la distance réelle. Par conséquent, lorsque l'alarme de type 3 a été émise, la séparation réelle entre les 2 trains était d'environ 1 mille alors que l'écran affichait 3 milles. Étant donné que l'écran de l'ADP ne donne pas la séparation réelle entre 2 trains circulant dans la même direction, on ne réalisait pas pleinement l'imminence d'une collision.

5. Étant donné que l'écran de l'appareil de détection de proximité (ADP) ne donne pas la séparation réelle entre 2 trains circulant dans la même direction, on ne réalisait pas pleinement l'imminence d'une collision.
