**RAPPORT D'ENQUÊTE FERROVIAIRE
R13Q0012**

COLLISION A UN PASSAGE A NIVEAU

**TRAIN DE VOYAGEURS NUMERO 24
EXPLOITE PAR VIA RAIL CANADA INC.
POINT MILLIAIRE 15,62 DE LA SUBDIVISION DE BRIDGE
PRES DE LA GARE DU PALAIS
QUÉBEC (QUÉBEC)
LE 2 MAI 2013**

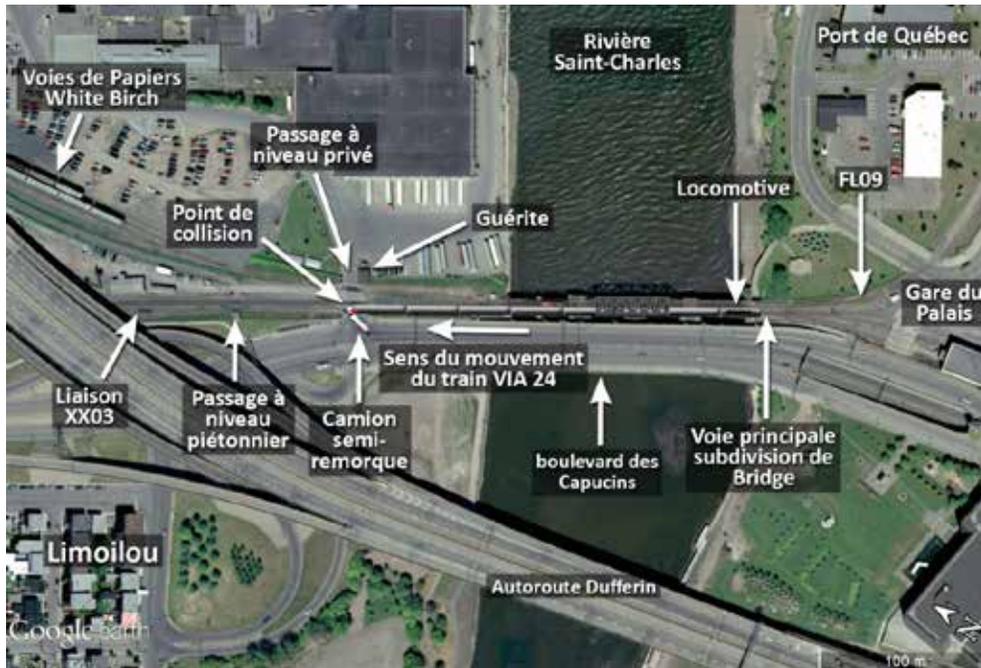
L'entrée principale de l'usine Papiers White Birch est située sur le boulevard des Capucins. Le chemin d'accès comporte un passage à niveau privé qui croise 3 voies ferrées : la voie principale utilisée par les trains de VIA; la voie FL09, qui donne accès au port de Québec depuis le triage Limoilou; et la voie AL01, qui dessert l'usine Papiers White Birch (figure 2).

Figure 2. La zone de collision

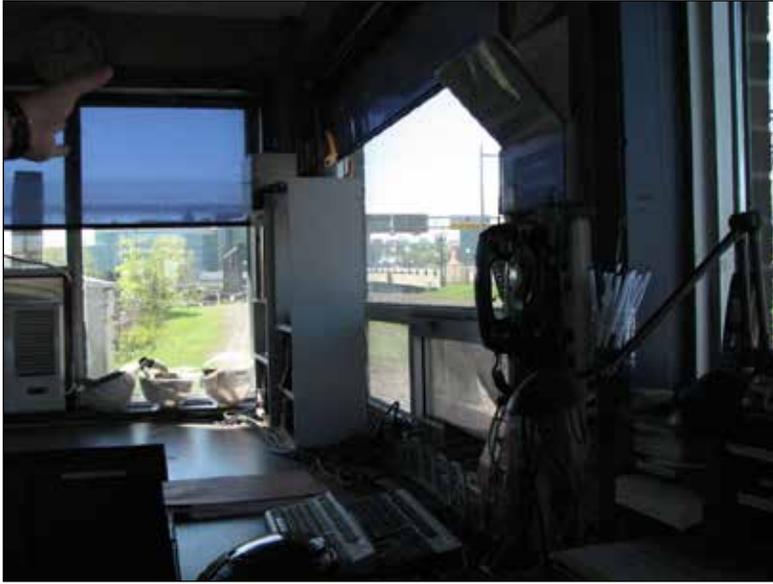
La guérite de l'usine Papiers White Birch est située du côté nord-est de l'entrée donnant accès à la papetière à partir du boulevard des Capucins. Le gardien est chargé de contrôler les entrées et les sorties des véhicules routiers et de veiller à leur sécurité au passage à niveau. L'intérieur de la guérite est aménagé de façon à permettre au gardien de surveiller et de contrôler la circulation routière et piétonnière. De larges surfaces vitrées permettent de voir les véhicules qui entrent et sortent de la papetière. Le poste de travail contient plusieurs équipements de communication, ainsi que des écrans et des boutons qui contrôlent les barrières, la cloche et autres dispositifs. La configuration du bureau du gardien et son champ visuel favorisent l'observation des mouvements routiers à sa droite. Toutefois, des colonnes du bâtiment et plusieurs étagères restreignent le champ visuel du gardien en direction de la Gare du Palais (photo 1).

Photo 1. Vue entravée en direction de la Gare du Palais à partir de l'intérieur de la guérite

5. Parce qu'il ne voyait que partiellement le train, le gardien n'a pas été en mesure de déceler le début du mouvement du train, et ne s'est pas immédiatement rendu compte qu'il devait abaisser les barrières et protéger le passage à niveau.
