**RAPPORT D'ENQUÊTE FERROVIAIRE  
R13T0122**

**DÉRAILLEMENT EN VOIE PRINCIPALE**

**CHEMIN DE FER CANADIEN PACIFIQUE  
TRAIN DE MARCHANDISES 119-01  
POINT MILLIAIRE 112,70, SUBDIVISION DE PARRY SOUND  
WANUP (ONTARIO)  
LE 2 JUIN 2013**

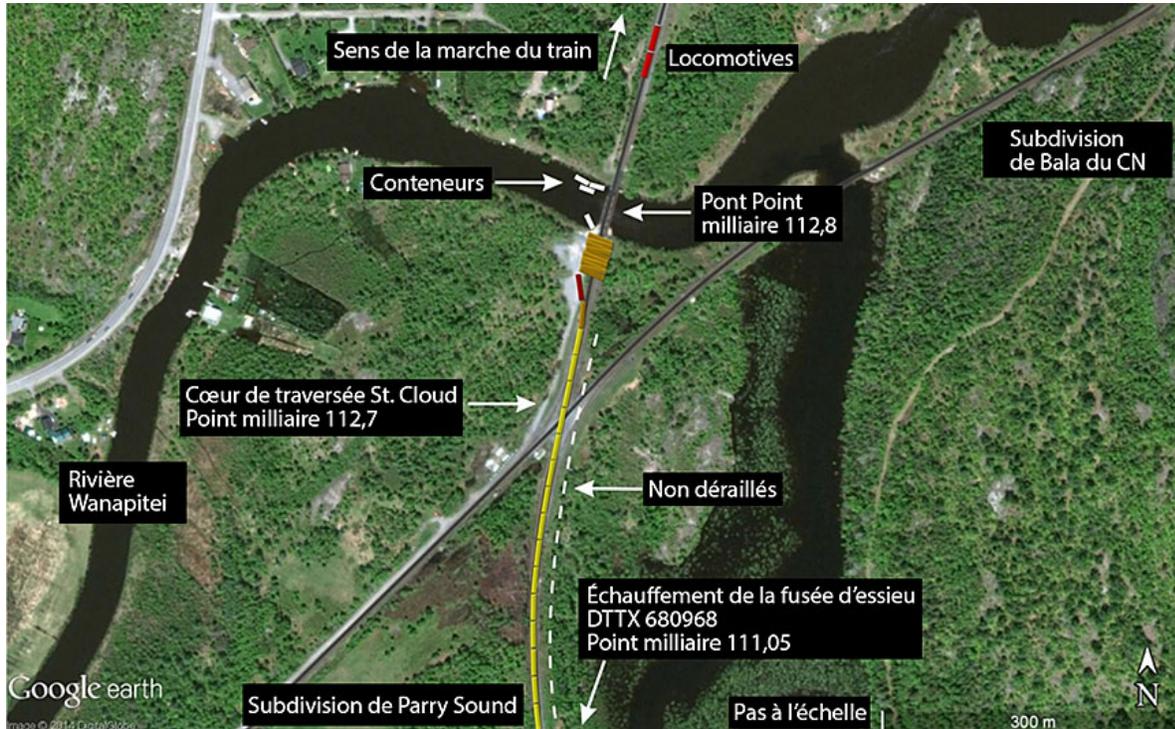
cœur de traversée<sup>3</sup> St. Cloud du Canadien National (CN), situé au point milliaire 112,70. Les 5 wagons suivants ont aussi déraillé. Certains des wagons déraillés ont heurté le côté sud du pont ferroviaire de la rivière Wanapitei au point milliaire 112,80 (figure 2).

Figure 2. Schéma de la zone du déraillement

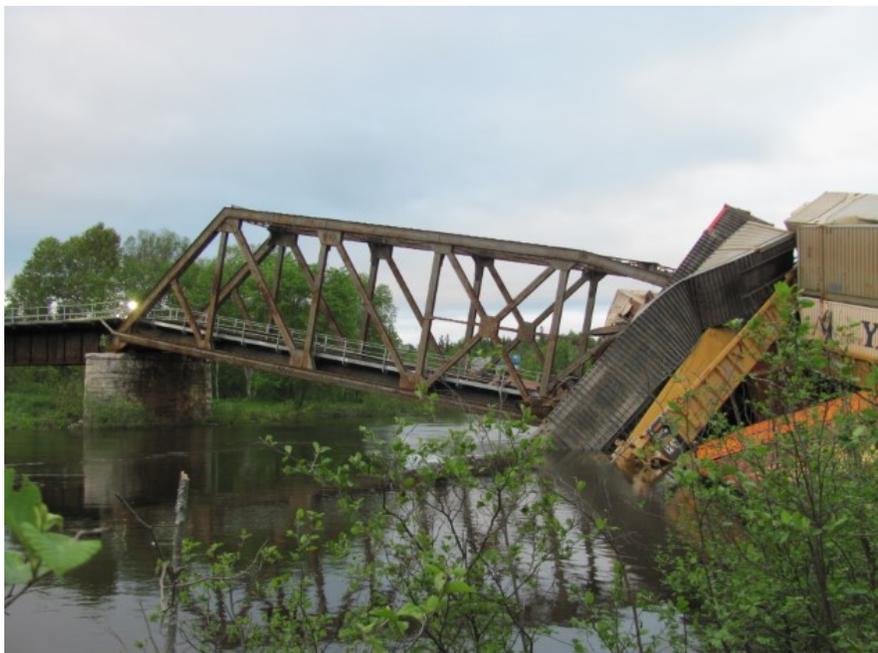
L'examen des lieux a permis d'établir que les wagons 1 à 6 (y compris 12 caisses et 20 conteneurs) ont déraillé. À la suite de l'impact de certains des wagons déraillés, l'extrémité sud du pont est tombée de la culée du pont (photo 1).

La culée sud, le sommier d'appui et le mur en aile ouest du pont ont subi des dommages importants alors que le mur garde-ballast et la travée du pont à poutres à treillis à tablier inférieur ont été détruits.

Photo 1. Effondrement de l'extrémité sud du pont ferroviaire

Près du centre du pont, la dernière charpente contreventée de la travée sur poutres à âme pleine a été endommagée et déplacée par le contact avec la travée à poutres à treillis à tablier inférieur. La majeure partie du tablier du pont a aussi été endommagée. Par conséquent, le pont est demeuré hors service durant 18 jours.

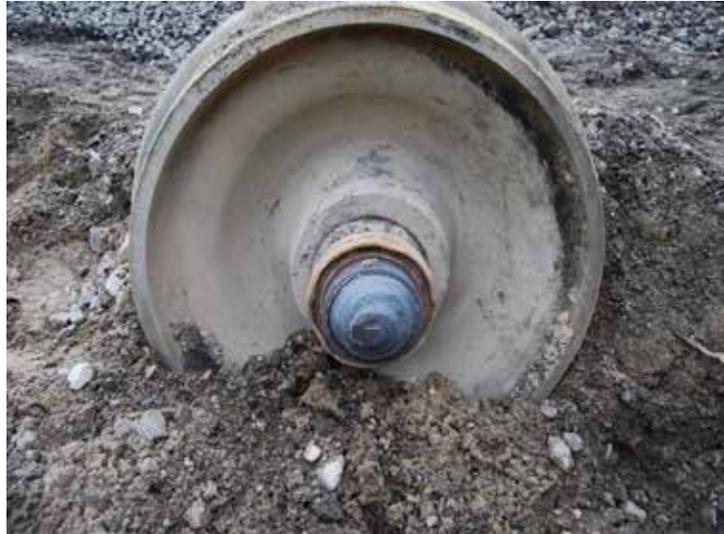
Sur le 1<sup>er</sup> wagon déraillé (DTTX 680968), l'essieu avant du bogie arrière (position 3) présentait une fusée d'essieu surchauffée à la position L3 (photo 2). Le dessous du siège de ressort de traverse danseuse était lourdement éraflé et rainuré.

Photo 2. Roue L3 et fusée d'essieu surchauffée du DTTX 680968

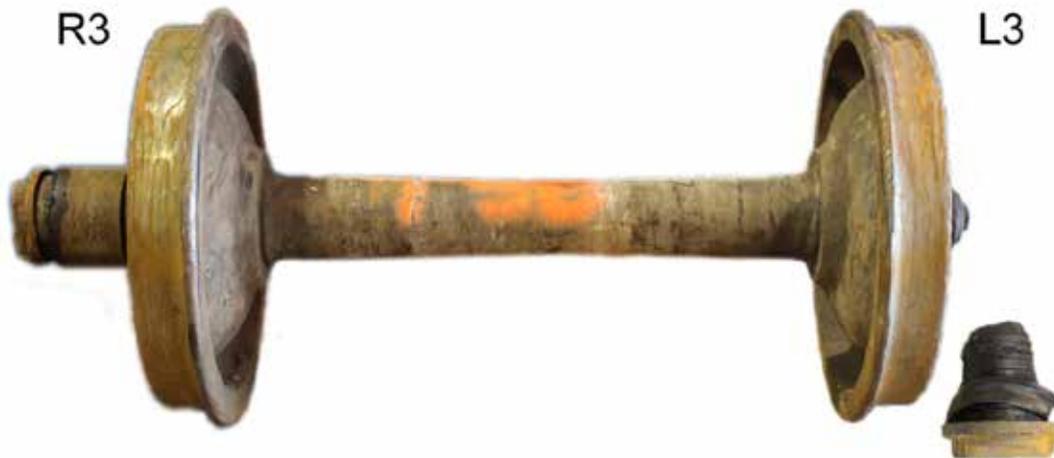
L'essieu monté n° 3 du wagon DTTX 680968 (photo 3) a été démonté et a fait l'objet d'un examen détaillé au Laboratoire du BST.

Photo 3. Essieu monté n° 3 dans l'état reçu

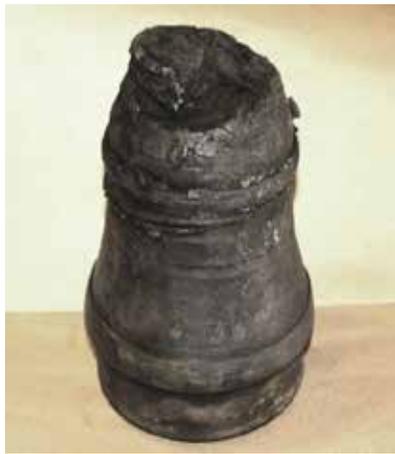
- La cuvette était en service depuis 29 ans.
- Les autres composants étaient essentiellement détruits; sous l'effet de la chaleur, tous étaient considérablement décolorés et éraflés et avaient subi une déformation plastique (photo 4, photo 5 et photo 6).
- En raison de la gravité des dommages, il n'a pas été possible de déterminer de manière précise la cause de la défaillance du roulement à rouleaux.

Photo 4. Capuchon de la fusée d'essieu surchauffée ayant cédé
