RAPPORT D'ENQUÊTE FERROVIAIRE R13T0192

COLLISION À UN PASSAGE À NIVEAU

TRAIN DE VOYAGEURS N° 51 DE VIA RAIL CANADA INC.

AUTOBUS À 2 ÉTAGES N° 8017 D'OC TRANSPO

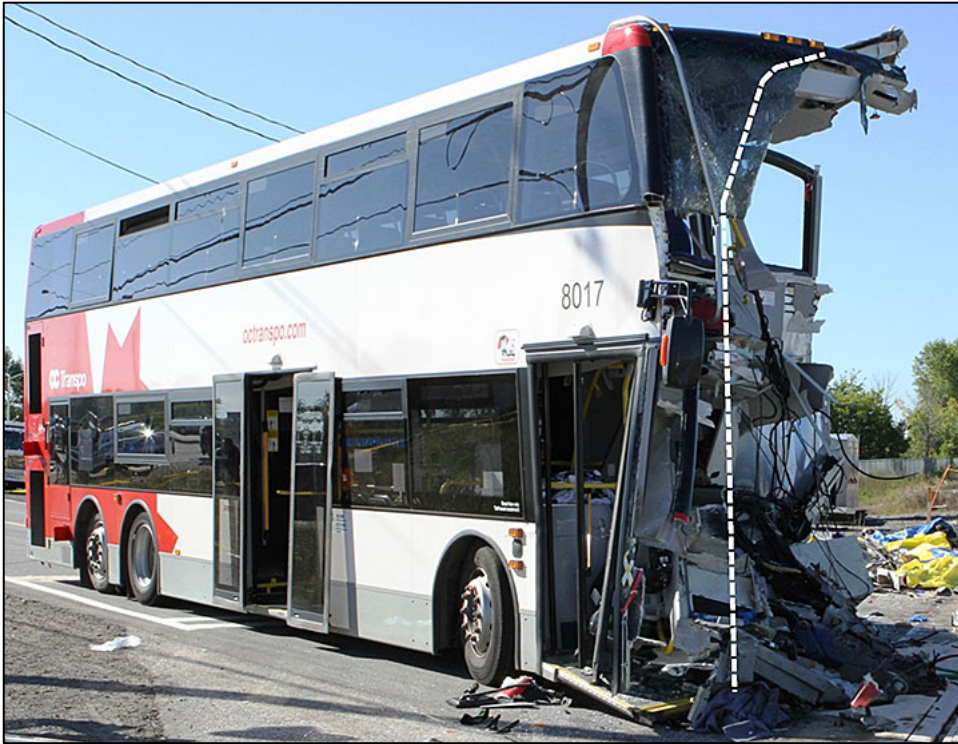
L'avant de l'autobus était effondré et arraché. Les débris de l'autobus se sont principalement retrouvés sur le côté ouest de la chaussée et parallèlement à l'emprise ferroviaire sur une distance d'environ 100 pieds (30 m) le long de la voie ferrée dans le sens de déplacement du train.

Photo 1. Vue du côté droit de l'autobus (la ligne pointillée représente le contour de la locomotive VIA 915)

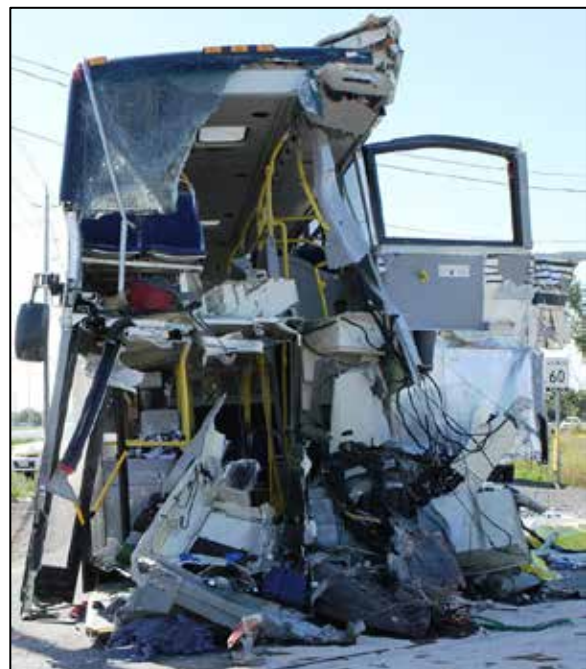
La partie avant du châssis a été déformée vers la gauche. Les armatures avant inférieure et supérieure s'étaient détachées de l'autobus et ont été retrouvées à côté de l'épave principale. Le reste de la structure avant disjointe s'est fractionné de façon importante (photo 2).

Photo 2. Vue avant de l'autobus

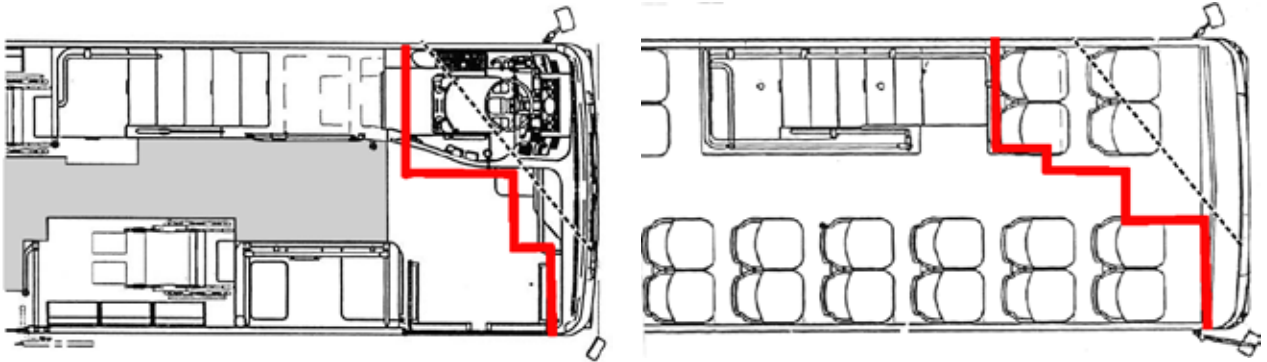
Le siège du conducteur, ainsi que les 4 sièges passagers des 2 premières rangées à l'étage du côté gauche à l'avant ont été arrachés de l'autobus avec leurs supports au plancher (figure 4), et se sont retrouvés sur la chaussée adjacente, à l'ouest de l'autobus. L'armature de ces sièges passagers n'avait pas subi de dommages importants, étant donné que les sièges n'avaient pas été directement percutés par le train et que leur impact avec le sol n'a pas dépassé leur résistance nominale.

Figure 4. Schémas représentant la séparation du plancher (premier niveau à gauche et étage à droite). Les lignes pleines délimitent la frontière de la séparation du plancher. Les lignes pointillées illustrent la ligne calculée du déplacement du train.

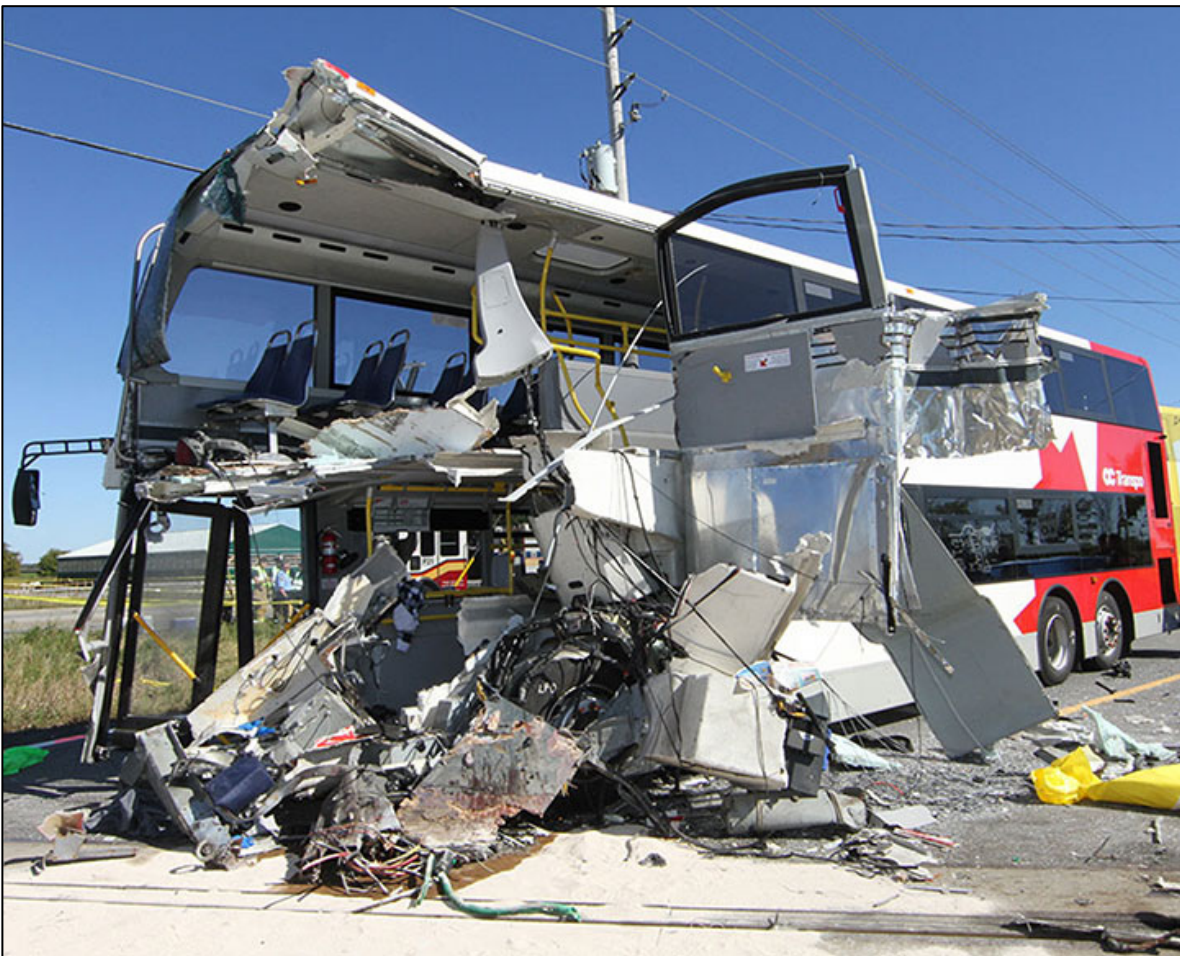
Une partie de la paroi latérale gauche de l'autobus, d'environ 10 pieds de longueur (3 m), qui contenait les 2 panneaux les plus avancés de l'étage et du premier niveau, s'était séparée du coin avant gauche de l'autobus et a été pliée vers la gauche (photo 3). Le montant de coin avant gauche manquait. Le coin avant gauche du toit était déformé vers le haut. La paroi latérale gauche la plus avancée au premier niveau (sous la fenêtre latérale du conducteur) s'était complètement détachée.

Photo 3. Côté gauche de l'autobus à 2 étages 8017 d'OC Transpo

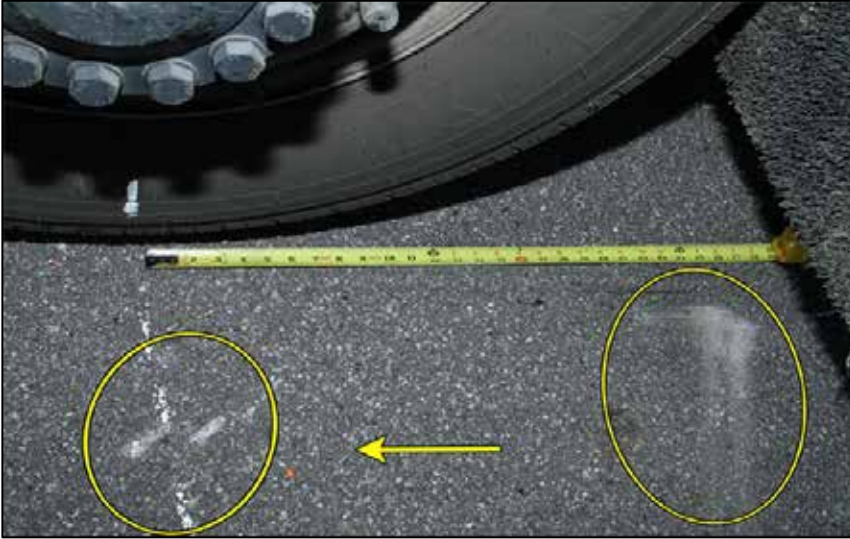
Il y avait de courtes marques de freinage d'environ 3 pouces (7,63 cm) sur le Transitway et elles s'étendaient vers le sud sous les pneus arrière de l'autobus (photo 4).

Photo 4. Marques de freinage sur le Transitway sous les pneus des roues motrices arrière

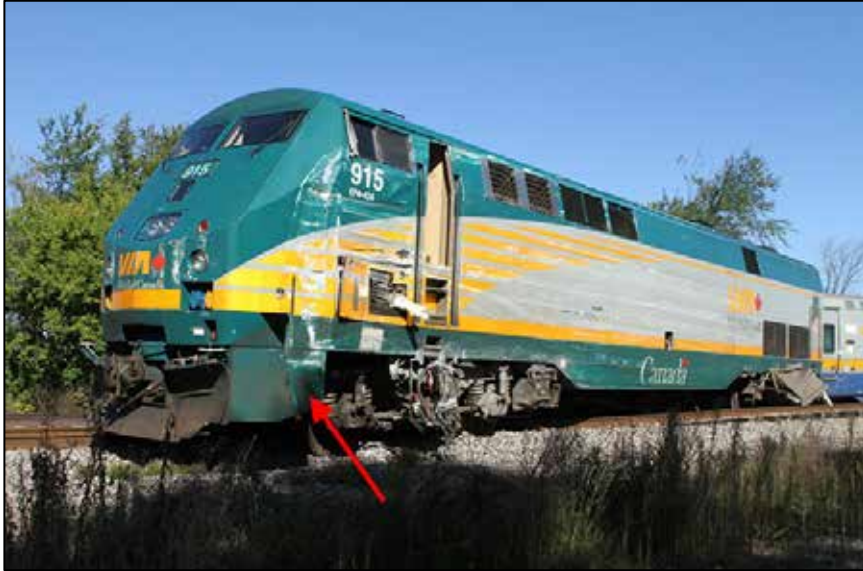
La partie inférieure du revêtement diagonal de la VIA 915 qui se prolonge de l'avant jusqu'au côté de la locomotive⁸ était en acier de ¼ pouce d'épaisseur et comportait une bride de 1,5 pouce le long du bord de fuite fixée à l'ossature par un gousset. Il y avait des marques d'impact à cet endroit, mais il n'y avait aucune bosselure ni déformation (photo 5).

Photo 5. Dommages sur la locomotive VIA 915

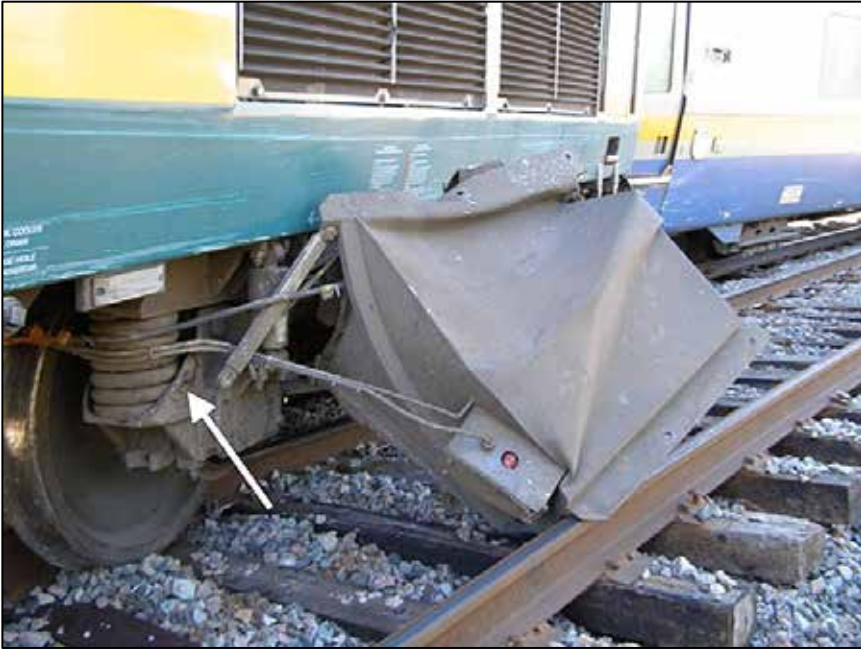
Photo 6. Marque d'impact sur le longeron du bogie arrière de la locomotive VIA 915 (flèche) et coffre de batterie détaché

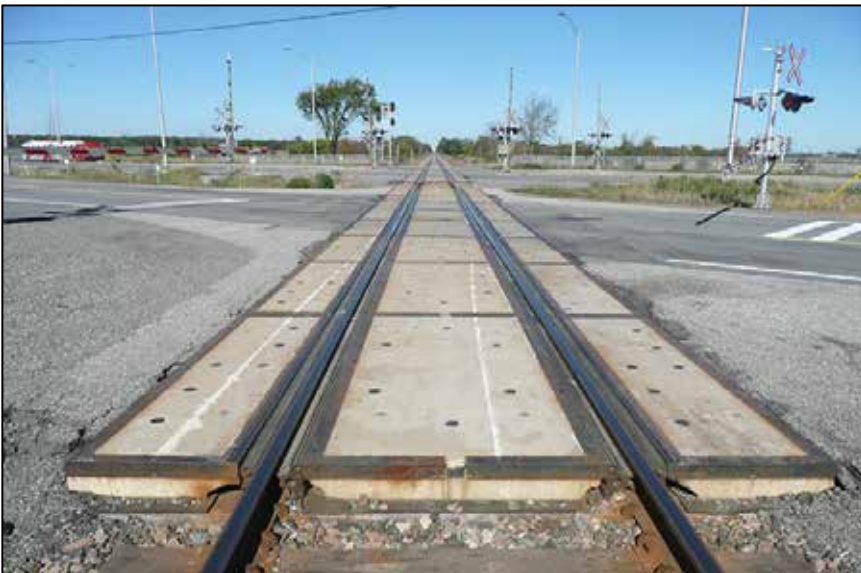
La barrière sud du passage à niveau s'était brisée net. Les boudins des roues du train ont laissé des marques qui s'étendaient vers l'ouest depuis le milieu environ du Transitway jusqu'au-delà de l'extrémité ouest (photo 7) du passage à niveau. À partir de ce point, on a remarqué des marques d'impact de roue sur les traverses et le ballast de la voie qui s'étendaient vers l'ouest depuis le passage à niveau jusqu'à la voie d'évitement de VIA situé juste au nord et à côté de la voie principale.

Photo 7. Vue vers l'est à partir de l'extrémité ouest du passage à niveau. Des marques de boudin des roues du train étaient évidentes depuis le milieu du passage à niveau en direction ouest

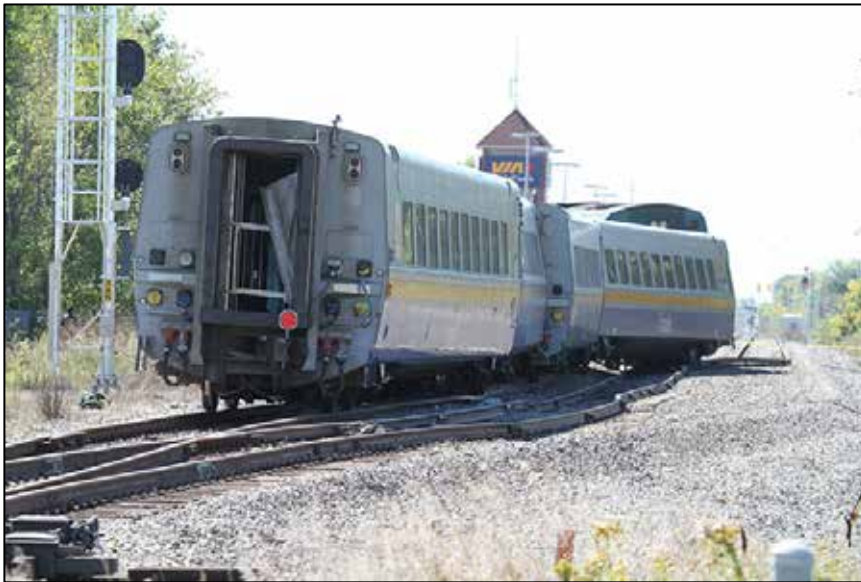
Les voies principale et d'évitement ont été déplacées par le matériel qui s'était mis en portefeuille (photo 8) : l'écartement de la voie s'était élargi et des rails des 2 voies s'étaient renversés sur le côté extérieur.

Photo 8. Vue vers l'ouest des voitures déraillées et de la voie déplacée

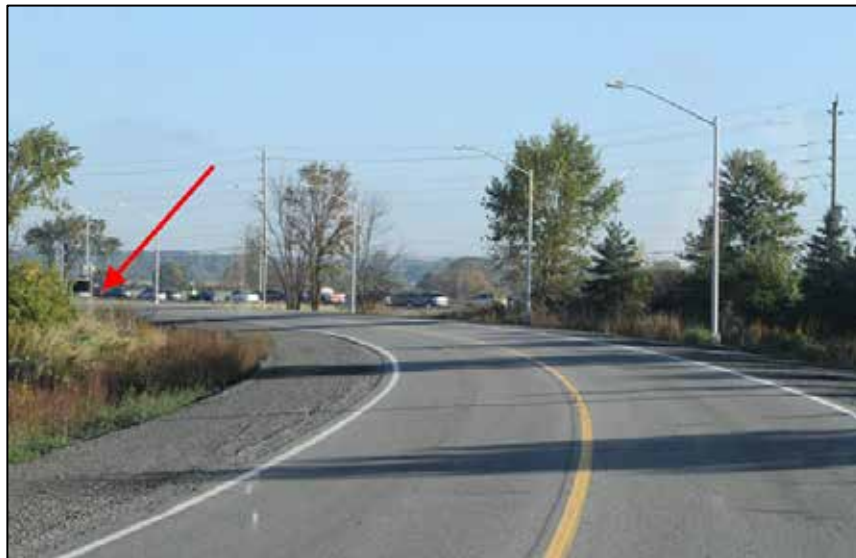
Photo 9. Les feux du passage à niveau de l'avenue Woodroffe ont été visibles pour la première fois quand l'autobus s'est trouvé à 748 pieds (228 m) du passage à niveau du Transitway (voir n° 2 dans la figure 7)

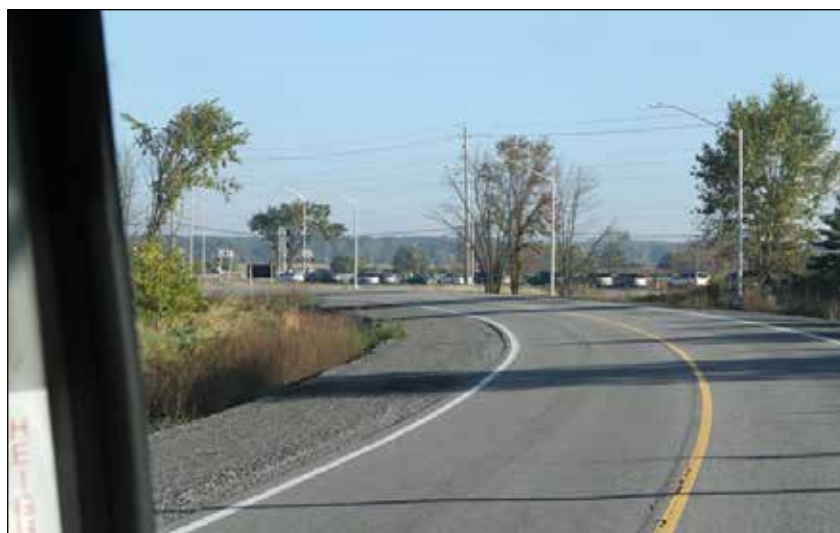
5. Les feux du passage à niveau de l'avenue Woodroffe étaient complètement visibles à partir du Transitway quand l'autobus se trouvait à 694 pieds (211,5 m) du passage à niveau du Transitway (photo 10).

Photo 10. Les feux du passage à niveau de l'avenue Woodroffe ont été complètement visibles quand l'autobus s'est trouvé à 694 pieds (211,5 m) du passage à niveau du Transitway (voir n° 3 dans la figure 7)

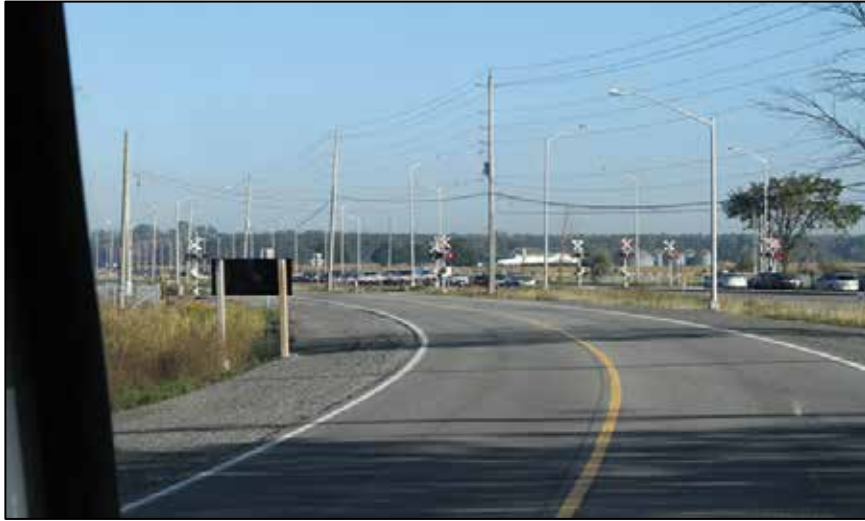
6. Les feux des passages à niveau de l'avenue Woodroffe et du Transitway étaient complètement visibles quand l'autobus se trouvait à 402 pieds (122,5 m) du passage à niveau du Transitway (photo 11).

Photo 11. Les feux des passages à niveau de l'avenue Woodroffe et du Transitway ont été complètement visibles quand l'autobus s'est trouvé à 402 pieds (122,5 m) du passage à niveau du Transitway (voir n° 4 dans la figure 7)

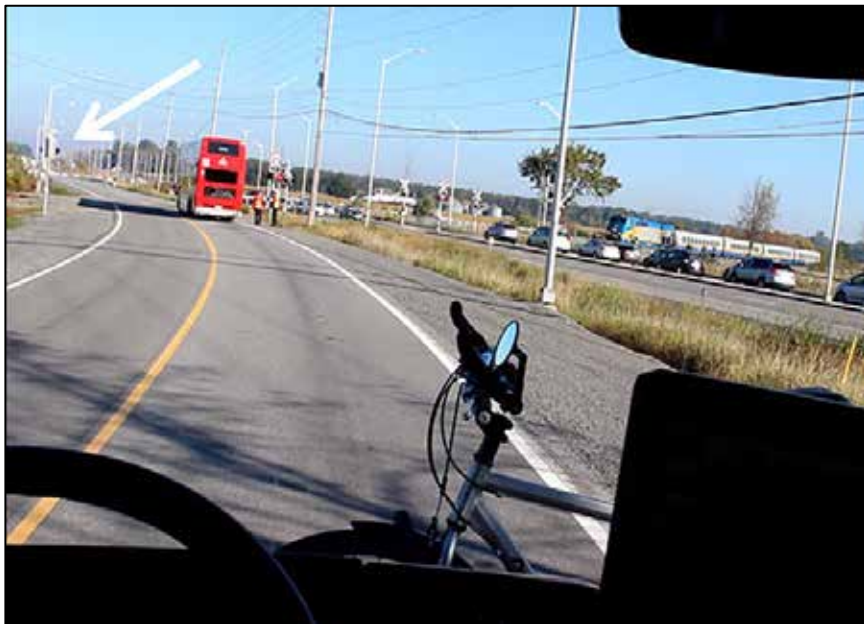
7. Il y avait, sur le côté ouest du Transitway, 2 panneaux routiers qui obstruaient la vue du conducteur et l'empêchaient de voir les feux arrière (à courte portée) du côté gauche du passage à niveau à différents moments au cours de l'approche (photo 12 et photo 13).

Photo 12. Panneau routier obstruant les feux arrière

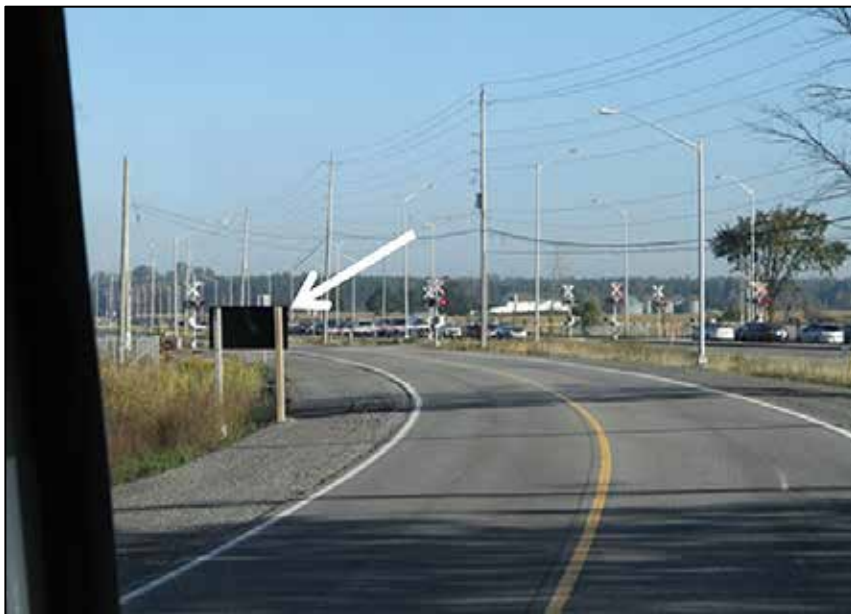
Photo 13. Panneau indicateur de la station Fallowfield d'OC Transpo

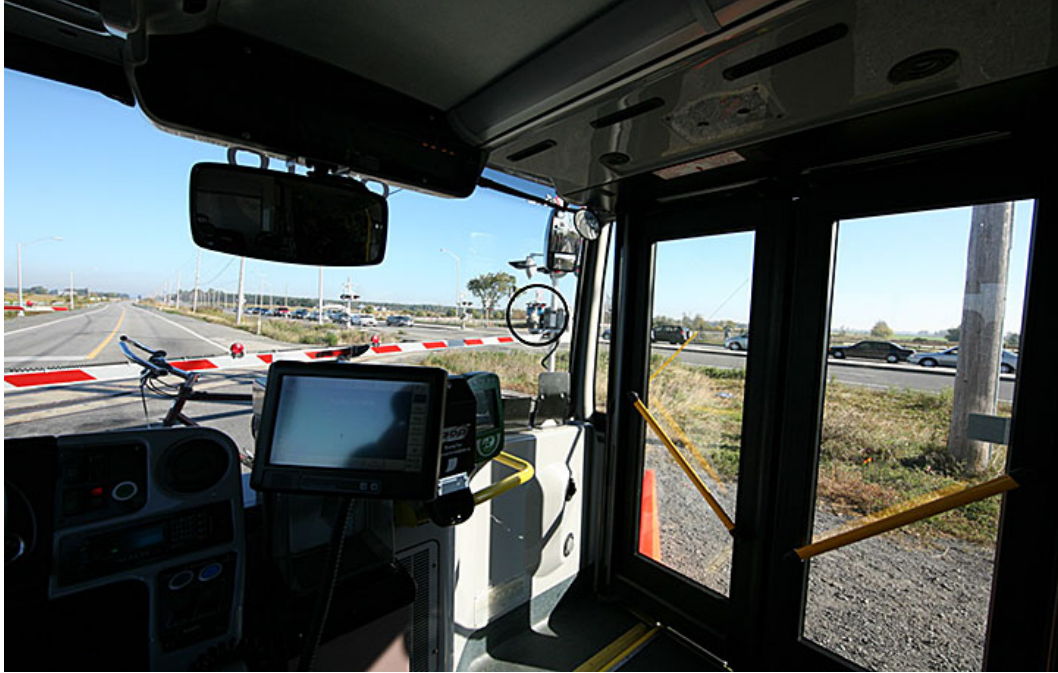
8. Depuis le poste de conduite de l'autobus arrêté au passage à niveau, les montants de fenêtre et la structure de la porte obstruaient la vue du conducteur et l'empêchaient de voir le train (photo 14).

Photo 14. Vue grand angle du train en approche à partir d'un autobus arrêté au passage à niveau

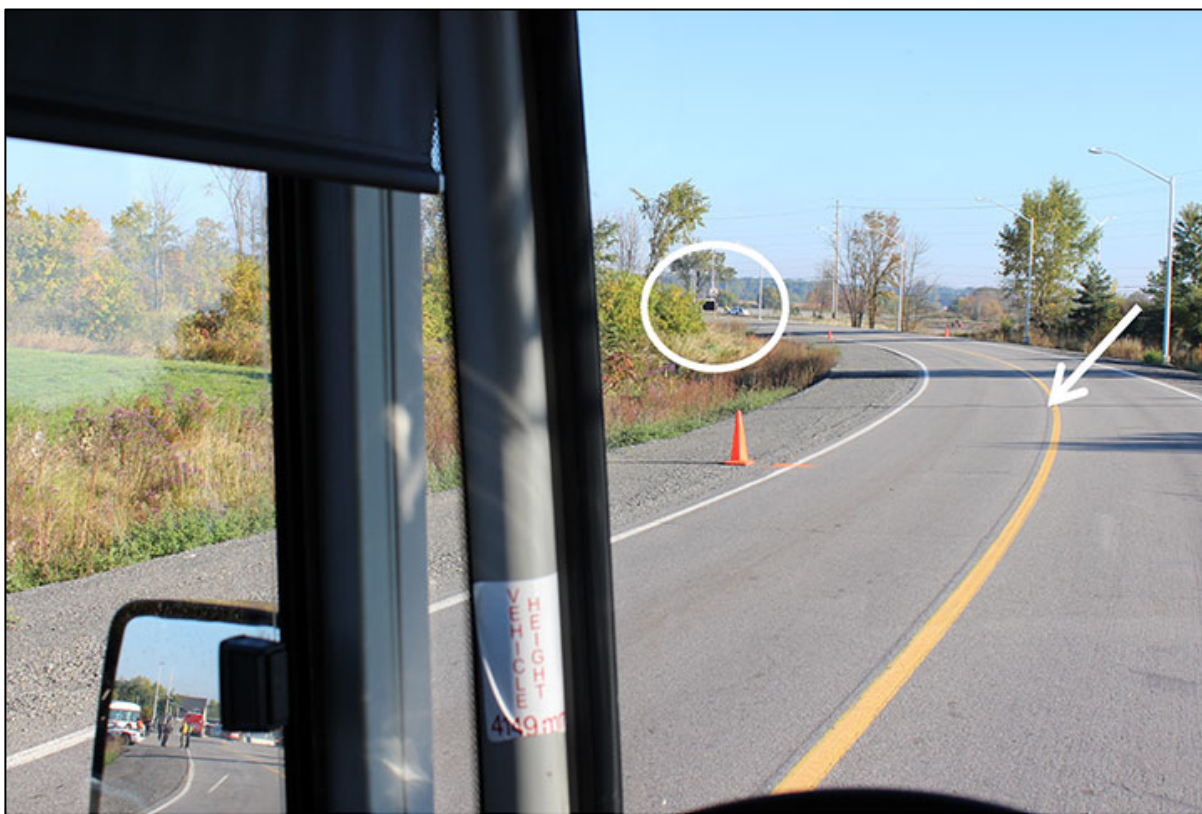
Photo 16. Vue du Transitway à l'approche du passage à niveau (reconstitution par le BST le 28 septembre 2013). La flèche désigne le point de tangence du virage. Le cercle désigne le point d'occlusion vers lequel un conducteur jetterait des coups d'œil préventifs. Notez le grand panneau indicateur à l'intérieur du point d'occlusion.

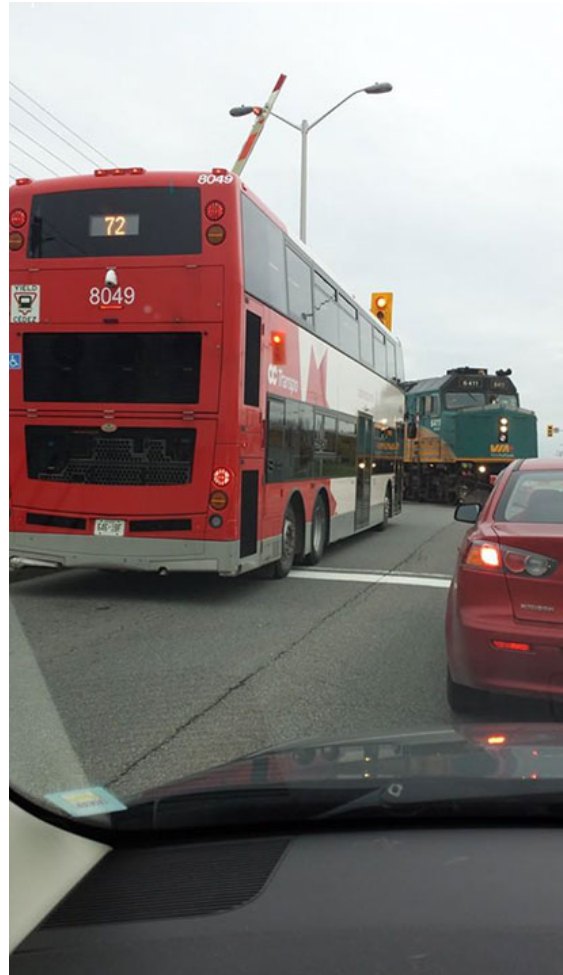
Photo K1. Autobus arrêté au-delà de la ligne d'arrêt du passage à niveau sur la route (Source : médias sociaux)
