**RAPPORT D'ENQUÊTE FERROVIAIRE  
R14E0081**

**DÉRAILLEMENT EN VOIE PRINCIPALE**

**CANADIEN NATIONAL  
TRAIN DE MARCHANDISES A41851-11  
POINT MILLIAIRE 202,3, SUBDIVISION DE SLAVE LAKE  
FAUST (ALBERTA)  
11 JUIN 2014**

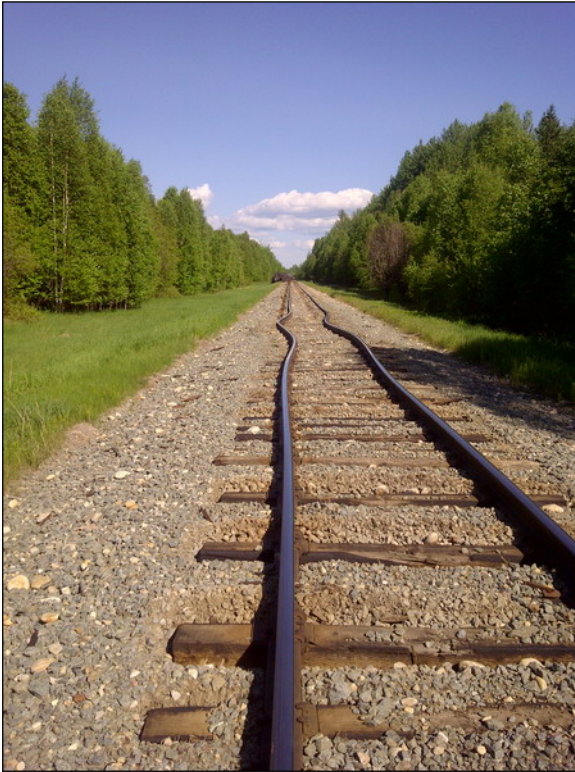
À l'extrémité ouest du lieu du déraillement, la voie avait subi un flambage et un déplacement latéral vers le nord atteignant jusqu'à 12 pouces. Le flambage de la voie commençait à environ 200 pieds à l'est de l'aiguillage au point milliaire 202,53 et serpentait vers l'est (photo 1 et photo 2). Près du centre du flambage de la voie, le champignon du rail nord portait une marque de boudin de roue, en diagonale vers l'est depuis l'intérieur du rail. Du côté extérieur du rail nord, les crampons, les selles et les traverses portaient des marques d'impact. Il y avait des marques d'impact correspondantes sur les traverses du côté intérieur du rail sud. On a déterminé que le point de déraillement se trouvait au point milliaire 202,3.

Photo 1. Vue vers l'est montrant le flambage de la voie (le nord est à gauche)

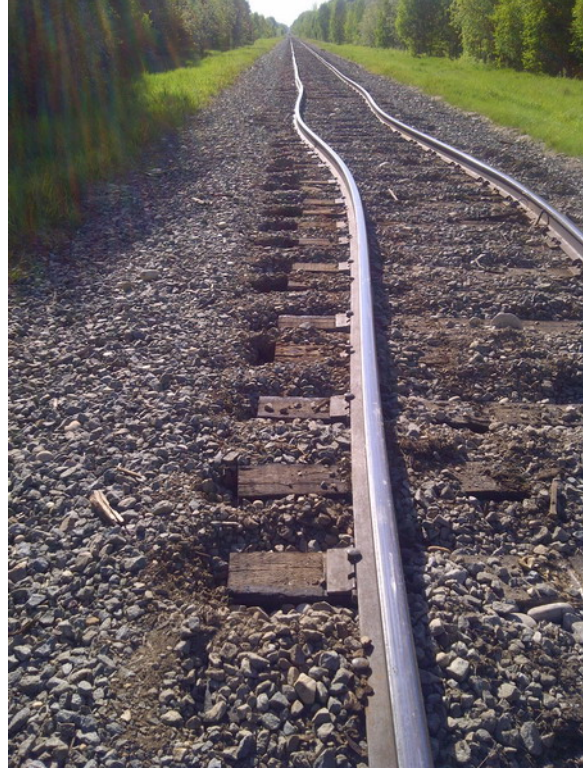
Photo 2. Vue vers l'ouest montrant le déplacement de la voie dans le ballast, qui a formé des écarts pouvant atteindre 12 pouces entre l'extrémité des traverses et l'épaulement du ballast

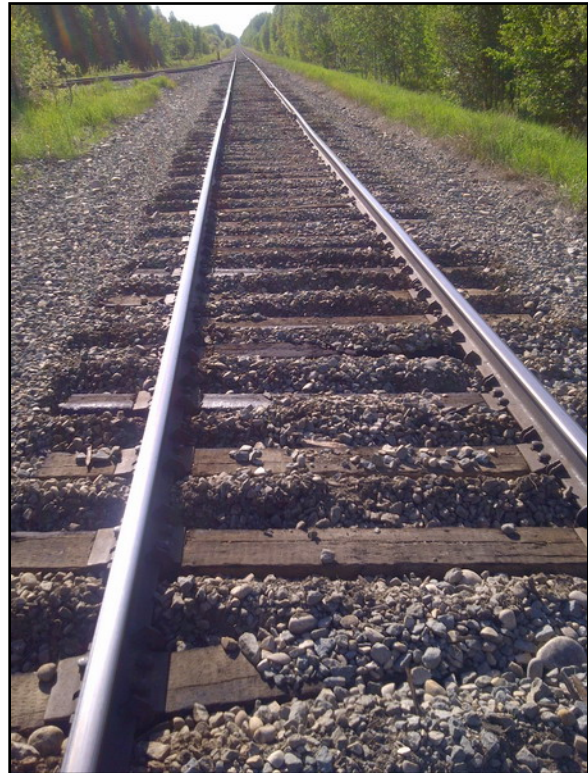
La voie a été endommagée (extrémités des traverses brisées et pièces de fixation endommagées) sur une distance de quelque 1200 pieds. En amont du flambage de la voie, les anticheminants s'étaient séparés des traverses, et les traverses avaient poussé le ballast et étaient en faux équerrage à plusieurs endroits (photo 3).

Photo 3. Ballast poussé et traverses en faux équerage à l'ouest du lieu du déraillement

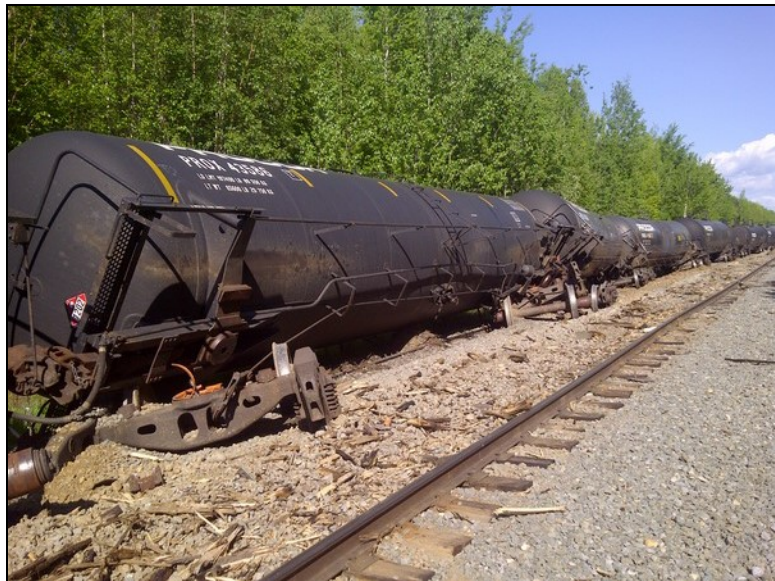
Les 20 wagons ont tous déraillé du côté nord de la voie. Les wagons 107 à 120 ont déraillé à la verticale, les wagons 121 et 122 se sont inclinés, et les 4 derniers wagons (123 à 126) se sont renversés (photo 4). Le wagon 107 était chargé de produits du bois. Les wagons 108 et 109 étaient des wagons-trémies vides, et les 17 derniers wagons déraillés étaient des wagons-citernes (DOT 111A100W1) contenant des résidus de carburant diesel (UN 1202).

Photo 4. Wagons-citernes renversés

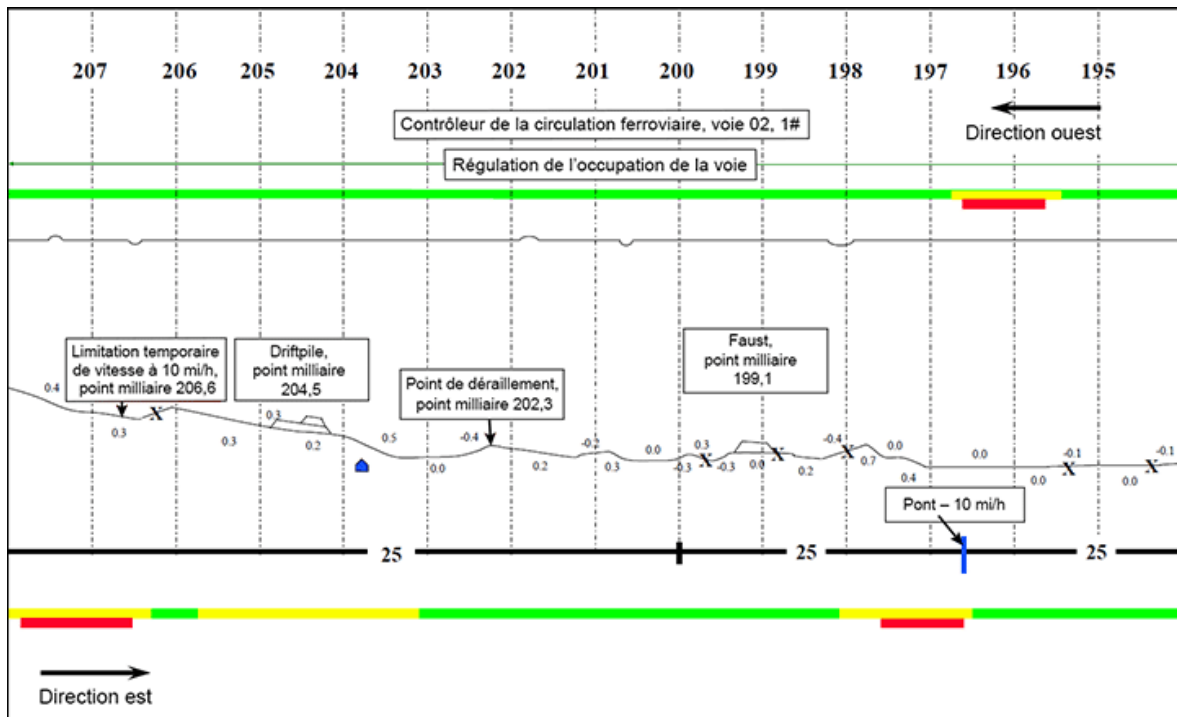
Dans les environs du lieu du déraillement, la voie est une voie principale simple en alignement orientée d'est en ouest. Dans la direction du déplacement (vers l'est), il y a une pente descendante d'entre 0,2 % et 0,5 % entre les points milliaires 206,0 et 203,5. Ensuite, la voie est en palier sur une distance d'environ 1 mille (entre les points milliaires 203,5 et 202, 5), puis elle amorce une courte pente ascendante de 0,4 % (figure 3).

Figure 3. Profil de la voie (Source : Canadien National, avec annotations du BST). Nota : Les couleurs (vert pour la manœuvre du manipulateur, jaune pour le freinage rhéostatique et rouge pour l'utilisation du frein automatique) représentent la conduite d'un train sur un parcours optimal.

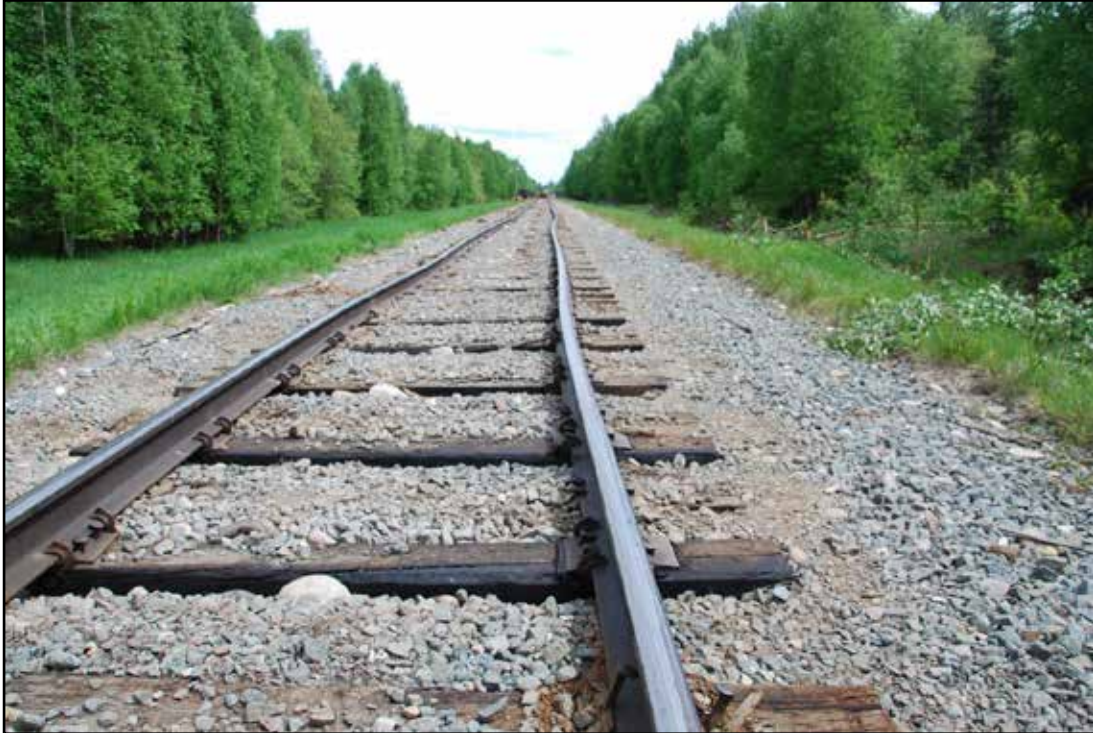
Dans les environs du lieu du déraillement, la voie était composée d'une combinaison de longs rails soudés (LRS) et de rails éclissés de 100 livres et 115 livres fabriqués par Sydney Steel Corporation (SYSCO) dans les années 1970 et 1980. Les rails étaient posés sur des selles à double épaulement de 11 pouces, chacune fixée par 3 crampons. Les traverses étaient dans un état acceptable. On avait récemment installé un certain nombre de nouvelles traverses avec des selles à double épaulement de 14 pouces, fixées par 4 crampons chacune, pour rompre des groupes de traverses défectueuses. Les anticheminants étaient installés de

manière irrégulière. Le ballast était composé d'un mélange de gravier concassé et de gravier tout-venant, et il y avait un peu de roche concassée à la surface. Les cases étaient garnies, et les épaulements avaient une largeur d'au moins 12 pouces et étaient dans un état acceptable (photo 5). Dans les environs du lieu du déraillement, la plateforme est composée de tourbière<sup>11</sup>.

Photo 5. État du ballast et des anticheminants en amont du lieu du déraillement
