## RAPPORT D'ENQUÊTE FERROVIAIRE R14M0002

**DÉRAILLEMENT EN VOIE PRINCIPALE**  
**DU TRAIN DE MARCHANDISES M30831-06**  
**DU CANADIEN NATIONAL**  
**AU POINT MILLIAIRE 152,60**  
**DE LA SUBDIVISION DE NAPADOGAN**  
**À PLASTER ROCK (NOUVEAU-BRUNSWICK)**  
**LE 7 JANVIER 2014**

### **Déraillement en voie principale** du train de marchandises M30831-06 du Canadien National au point milliaire 152,60 de la subdivision de Napadogan à Plaster Rock (Nouveau-Brunswick) le 7 janvier 2014

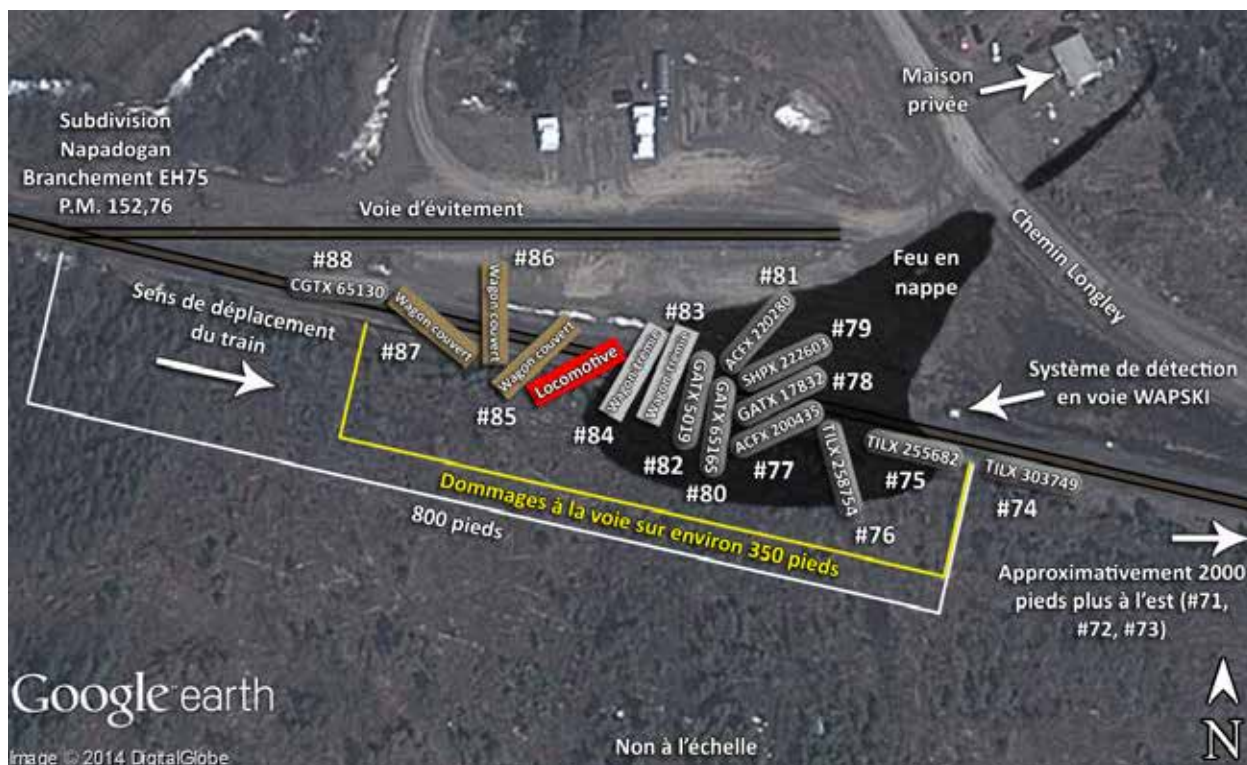
Figure 2. Diagramme de l'empilement des wagons déraillés (Source : Google Earth, avec annotations du BST)

extrémités de ce morceau de rail. La voie ferrée a été entièrement détruite sur une distance d'environ 350 pieds, correspondant à la zone d'empilement. Le branchement EH75, situé à environ 800 pieds à l'ouest du SDV, a également été endommagé (figure 2). Outre les dommages au matériel roulant et à la voie ferrée, l'incendie causé par le déversement du pétrole brut a endommagé une maison située à proximité.

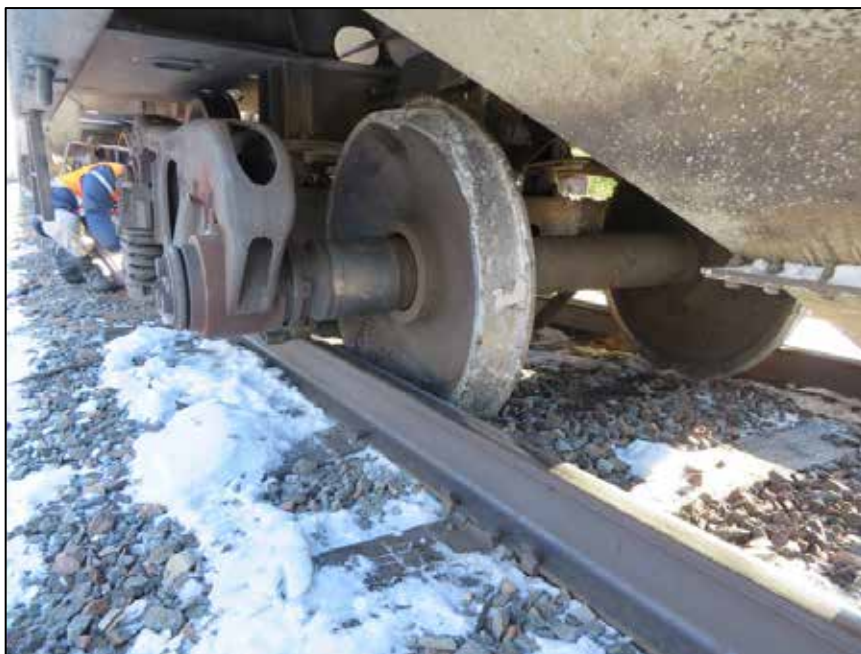
L'examen de la voie ferrée, vers l'est, depuis l'empilement des wagons, a révélé la présence de sillons dans la neige et de marques d'impact sur les anticheminants et les selles de rail qui se poursuivaient jusqu'au wagon CRDX 15109 (13<sup>e</sup> wagon). Ce wagon était immobilisé au point milliaire 151,44, et son essieu arrière du bogie menant était déraillé (photo 1).

Photo 1. Essieu déraillé du wagon CRDX 15109

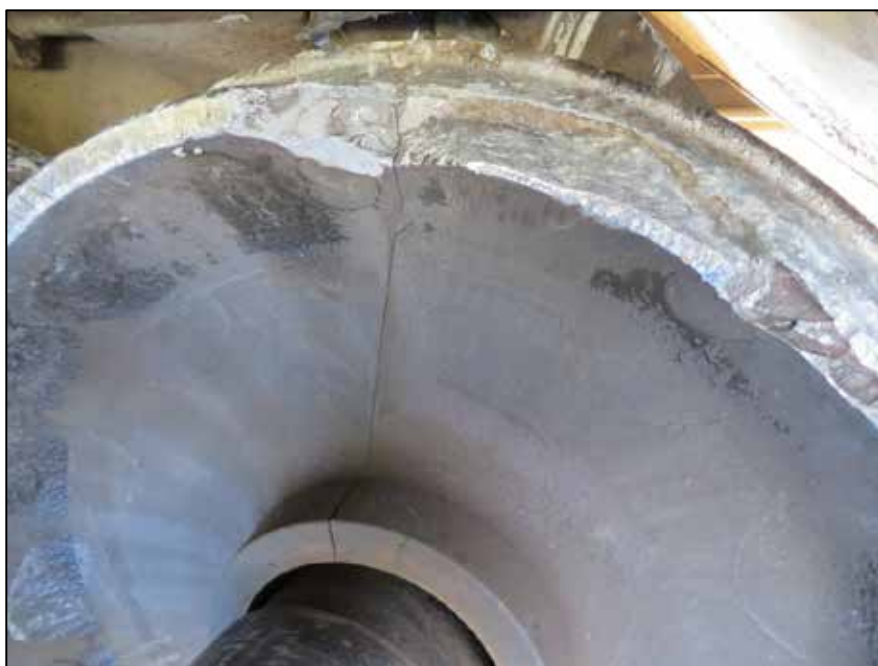
La roue L3 s'était désolidarisée de la portée de calage et s'était déplacée vers l'intérieur. Sa table de roulement était brisée et une section d'une longueur d'environ 24 pouces s'en était détachée. Une fissure ouverte s'étendait à travers l'âme de la roue, de la table de roulement jusqu'au moyeu (photo 2). La roue conjuguée R3 montrait une importante exfoliation sur son entière circonférence.

Photo 2. Fissure de la roue L3 du wagon CRDX 15109

- Une fissure ouverte s'étendait à travers l'âme de la roue, de la table de roulement jusqu'au moyeu. Aucun signe de défaillance progressive n'a été observé sur les surfaces de cette fissure. Les chevrons pointaient vers la table de roulement, indiquant que la fissure s'est amorcée lorsqu'une section de la surface de roulement a volé en éclats; le martèlement subséquent de la roue a causé la propagation de la fissure.

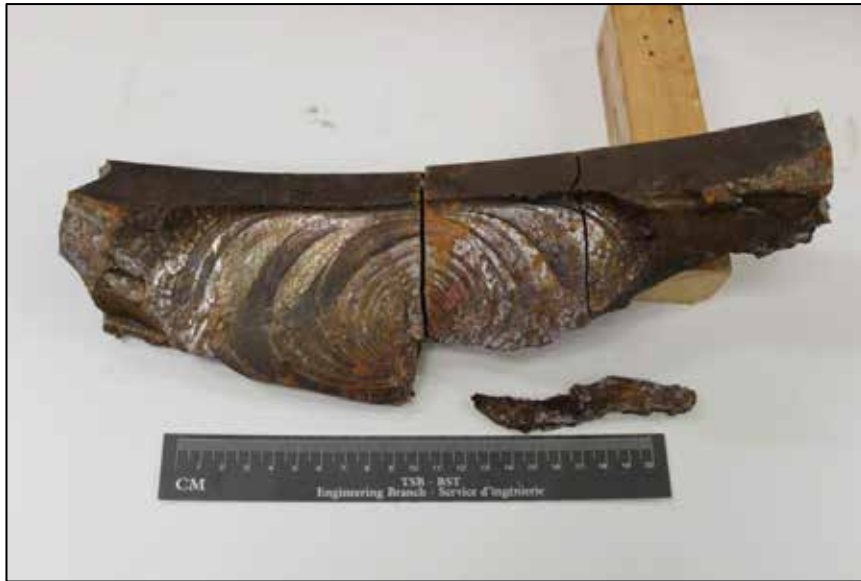
- Des lignes de progression étaient visibles sur les fragments et indiquaient un mode de fissuration par fatigue, dénotant une rupture par éclatement de la jante. Les marques concentriques pointaient vers un seul point d'origine situé environ 1/2 pouce sous la surface de la table de roulement de la roue et 2 pouces 7/8 de sa face intérieure (photo 3).

Photo 3. Éclatement de la jante de la roue L3

L'analyse métallurgique de la roue L3 et des fragments a révélé une zone de porosité d'environ 4 mm de diamètre au niveau du point d'origine de la fissure. Un échantillon de la roue fracturée a été envoyé à un laboratoire accrédité externe pour y subir une analyse chimique détaillée (American Society for Testing and Materials [ASTM] E415-08). Selon l'analyse chimique de la roue L3 fracturée, cette dernière était conforme aux spécifications de l'AAR pour une roue de catégorie C (tableau 3).

Avant l'accident, aucun défaut externe n'avait été détecté sur la roue L3 du wagon CRDX 15109. La roue était passée par le détecteur de défauts de roues (DDR) la veille de l'accident, et rien d'anormal n'avait été signalé. Ses composants étaient conformes aux spécifications de l'Association of American Railroads (AAR) pour une roue de catégorie C. Cependant, la roue comportait une zone de porosité sous-surfacique qui a donné naissance à une fissure de fatigue entraînant l'éclatement de la table de roulement.

1. La roue L3 du wagon CRDX 15109 comportait une zone de porosité sous-surfacique qui a donné naissance à une fissure de fatigue entraînant l'éclatement de la table de roulement.

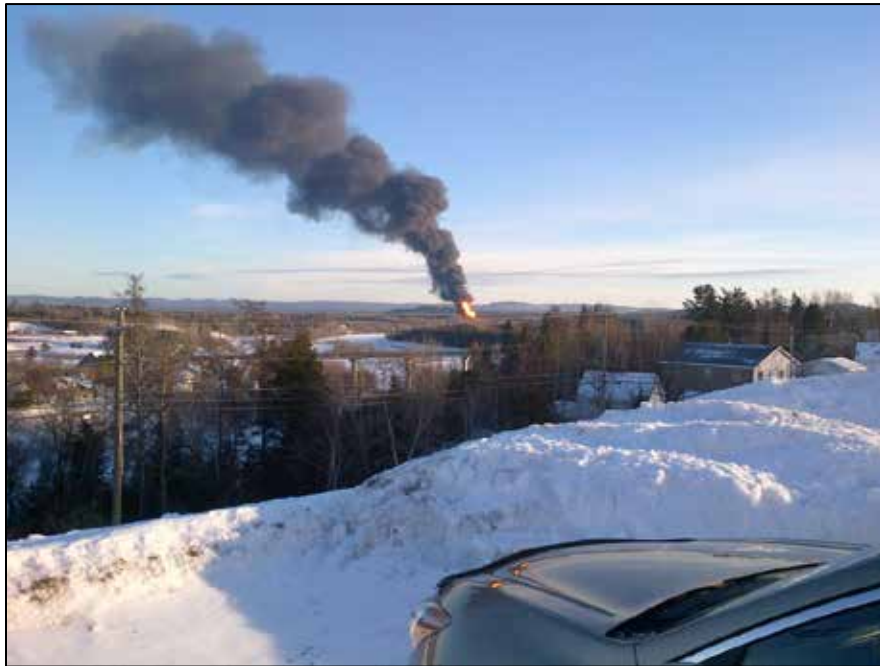
Le 10 janvier 2014, le CN a soumis au ministère de l'Environnement un plan selon lequel un entrepreneur spécialisé en explosifs devait procéder à une neutralisation par combustion sur 3 wagons-citernes chargés de butane. Après approbation du plan de neutralisation par combustion par le ministère de l'Environnement et Transports Canada, l'opération a été exécutée vers 14 h (photo 4).

Photo 4. Neutralisation par combustion
