**RAPPORT D'ENQUÊTE FERROVIAIRE
R14Q0045**

DÉRAILLEMENT EN VOIE PRINCIPALE

**CHEMIN DE FER QNS&L
TRAIN DE MINERAI BNL-212J
POINT MILLIAIRE 14,65, SUBDIVISION DE WACOUNA
PRÈS DE TELLIER (QUÉBEC)
6 NOVEMBRE 2014**

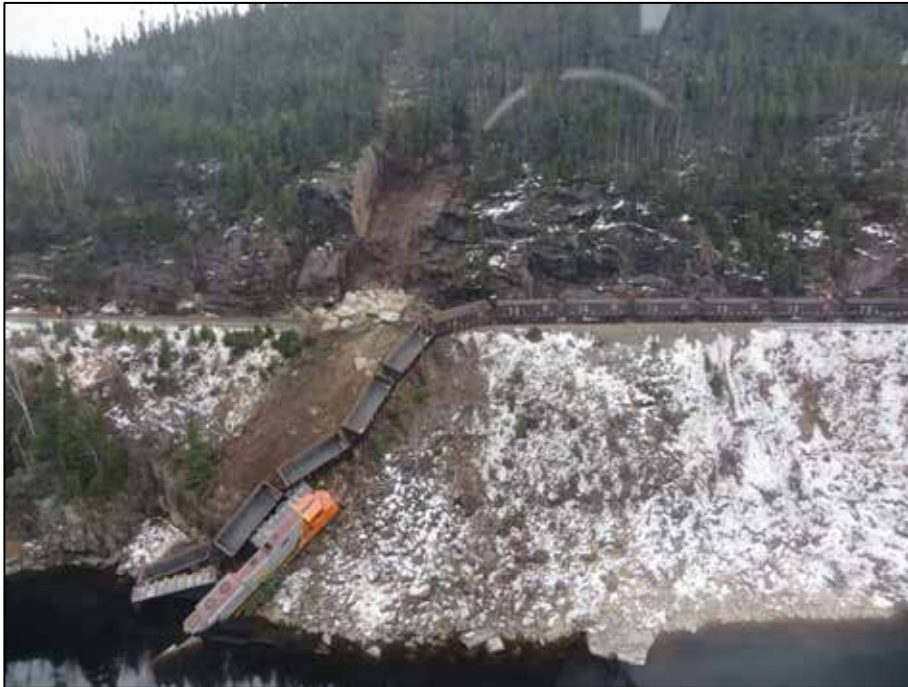
Photo 1. Site de l'accident

La voie ferrée était couverte de blocs de roc et de gravier qui avaient glissé de la paroi rocheuse située du côté est et qui longe la voie ferrée. L'amoncellement de roches, d'une hauteur d'environ 10 pieds, s'étendait sur environ 50 pieds de longueur sur 20 pieds de largeur, représentant un volume d'approximativement 350 verges cubes.

Sous l'amas de blocs de roc, les traverses de bois étaient déplacées. Les rails qui se trouvaient près de l'empilement de roc et des wagons déraillés étaient brisés en plusieurs morceaux. Les rails présentaient des surfaces qui avaient été soumises à des efforts latéraux excessifs. La voie ferrée était entièrement détruite sur une distance d'environ 100 pieds.

Au droit de l'empilement, la paroi rocheuse était coupée verticalement et une surface plane à forte pente était suintante d'eau provenant du haut de la montagne. Le fossé du côté est de la voie était bloqué sur une distance d'environ 70 pieds.
