**RAPPORT D'ENQUÊTE FERROVIAIRE
R14T0160**

DÉRAILLEMENT EN VOIE PRINCIPALE

**CHEMIN DE FER CANADIEN NATIONAL
TRAIN DE MARCHANDISES M-310-31-09
POINT MILLIAIRE 127,52, SUBDIVISION KINGSTON
BROCKVILLE (ONTARIO)
10 JUILLET 2014**

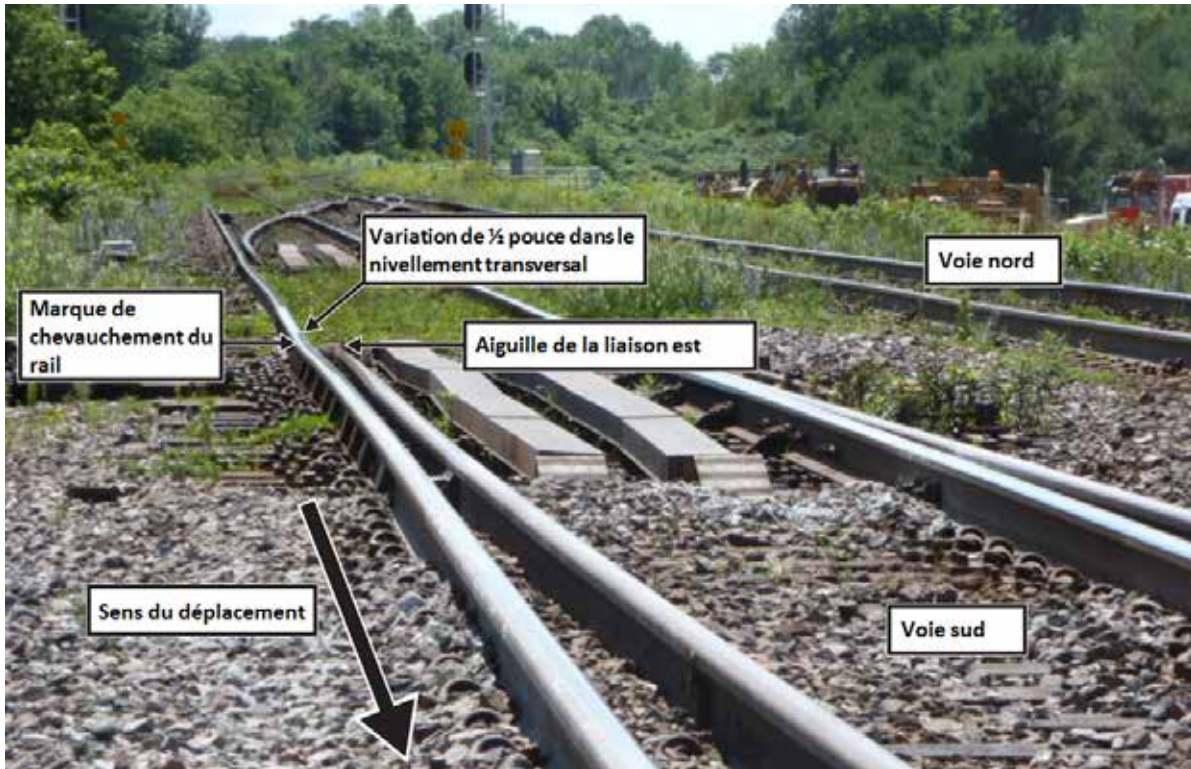
Figure 2. Vue vers l'ouest le long de la voie principale sud de la subdivision Kingston au point milliaire 127,52

Sur une distance d'environ 28 pieds, des marques intermittentes de boudin de roue ont été observées sur la surface de roulement du rail sud vers l'est à partir de la marque de chevauchement du rail. Plus à l'est, des marques sur les dispositifs d'attache du rail ont été relevées sur le côté extérieur du rail sud et le côté intérieur du rail nord. La plupart des wagons déraillés se sont immobilisés dans un empilement qui commençait à quelque 500 pieds à l'est de la marque de chevauchement du rail.

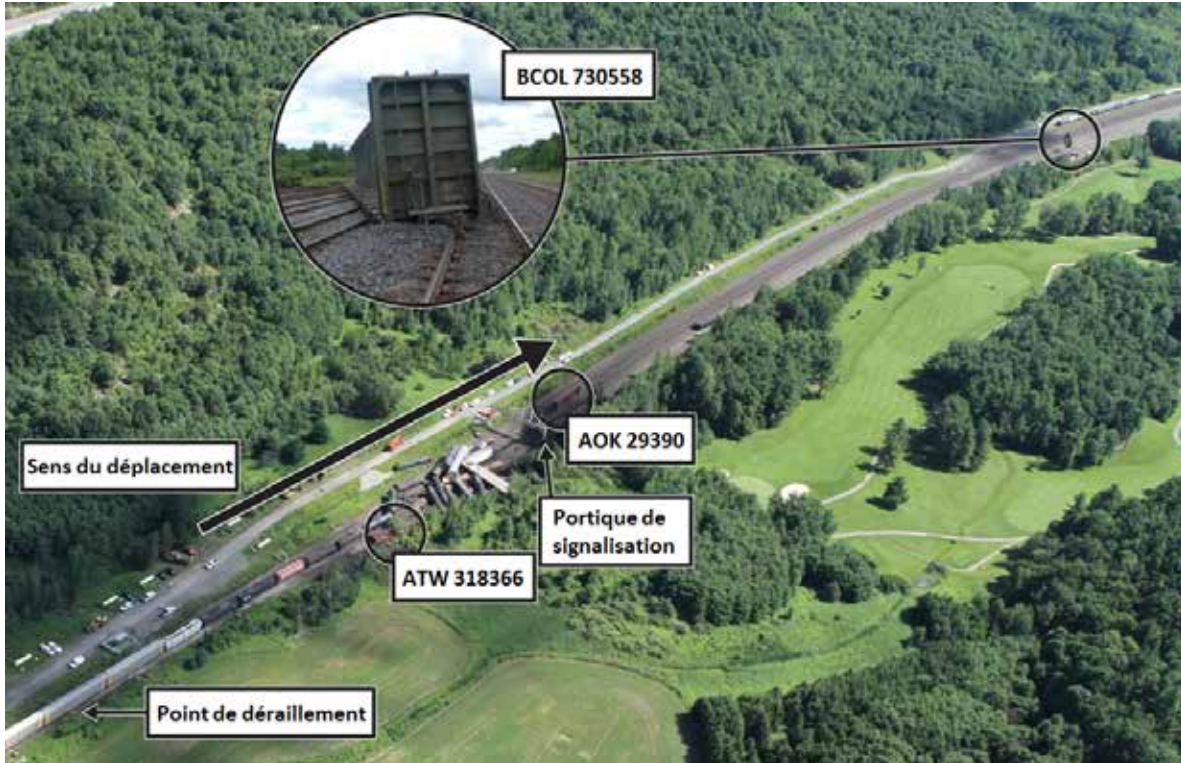
Les 3 premiers wagons déraillés, soit les 24^e, 25^e et 26^e depuis la tête du train, étaient des wagons plats à parois de bout et à support central en A d'une longueur d'environ 80 pieds. La partie avant du train avait traîné le premier wagon déraillé (BCOL 730558) qui s'est immobilisé au point milliaire 126,90. Le wagon suivant (ATW 318366) s'est arrêté sur le côté, juste à l'ouest du portique de signalisation et de l'empilement principal de wagons. Le troisième wagon déraillé (AOK 29390) s'est immobilisé à l'est du portique de signalisation (point milliaire 127,36), de biais par rapport à la voie principale sud (figure 3).

Les 5 wagons suivants, soit du 27^e au 31^e depuis la tête du train, étaient des wagons-trémies couverts chargés. Trois de ces wagons se sont arrêtés juste à l'est du portique de signalisation et les 2 autres, juste à l'ouest. Les autres wagons, c.-à-d., les 13 wagons-citernes déraillés contenant des résidus de marchandises dangereuses (du 37^e au 49^e à partir de la tête du train), se sont arrêtés dans diverses positions dans les environs de l'empilement principal de wagons.

Figure 3. Site du déraillement vu vers le nord-est

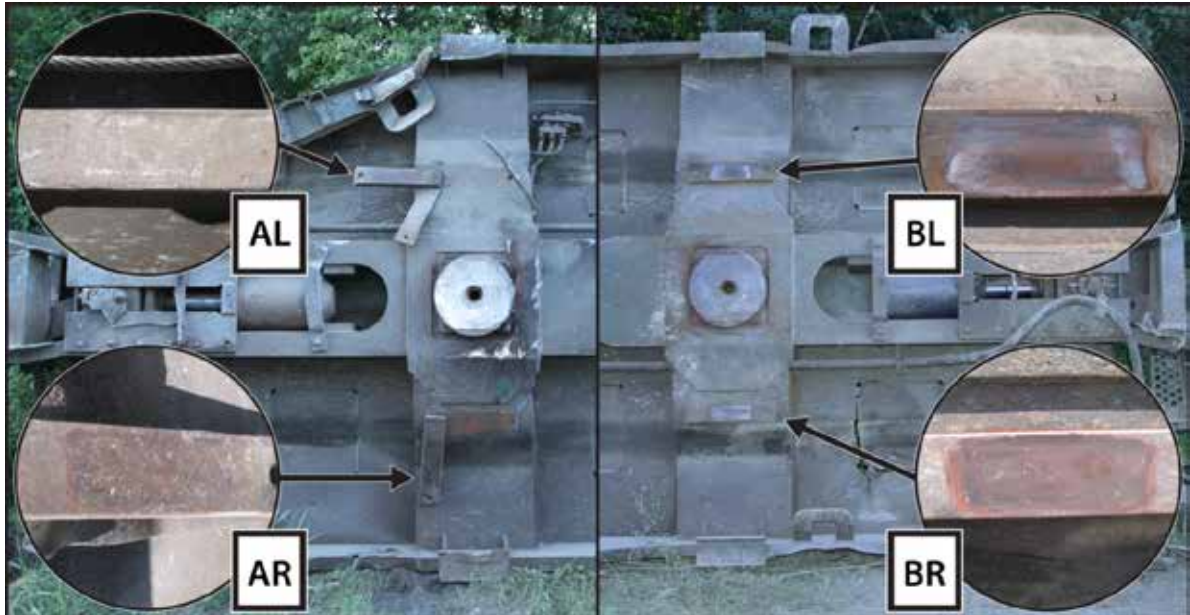
D'après l'examen des 3 premiers wagons déraillés, le glissoir de caisse⁶ à la position AL⁷ du wagon BCOL 730558 ne montrait aucun signe de contact avec le capuchon du glissoir à contact permanent (CCSB) et il y avait seulement des signes ténus de contact avec le glissoir de caisse à la position AR. Les bouchons correspondants du CCSB au bout A n'ont pu être repérés dans les débris. Les glissoirs de caisse au bout B présentait des signes d'usure (figure 4). Bien que le bogie au bout B soit demeuré avec le wagon, il manquait les éléments du CCSB.

Figure 4. Glissoirs de caisse du wagon BCOL 730558

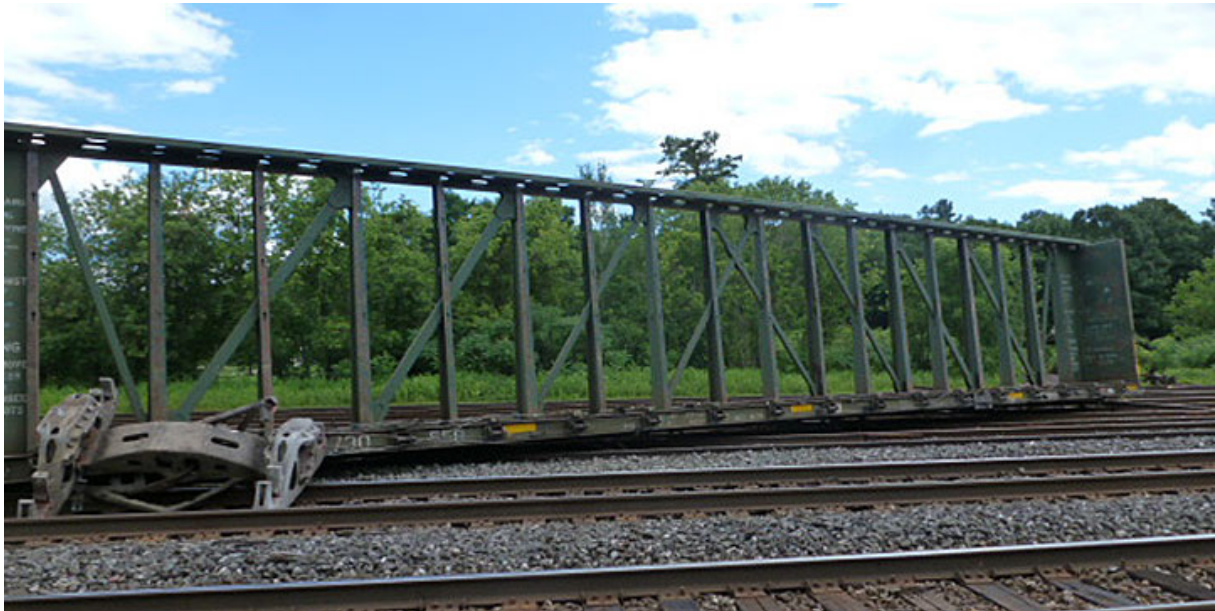
Le wagon plat à parois de bout et à support central en A BCOL 730558 appartenait au CN. Il avait été construit en 1994 par Trenton Works Inc. et était censé rester en service pendant 50 ans (photo 1).

Photo 1. Premier wagon déraillé, le wagon plat à parois de bout et à support central en A BCOL 730558
