RAPPORT D'ENQUÊTE FERROVIAIRE R15H0092

Déraillement en voie principale

Huron Central Railway

Point milliaire 72,08, subdivision de Webbwood

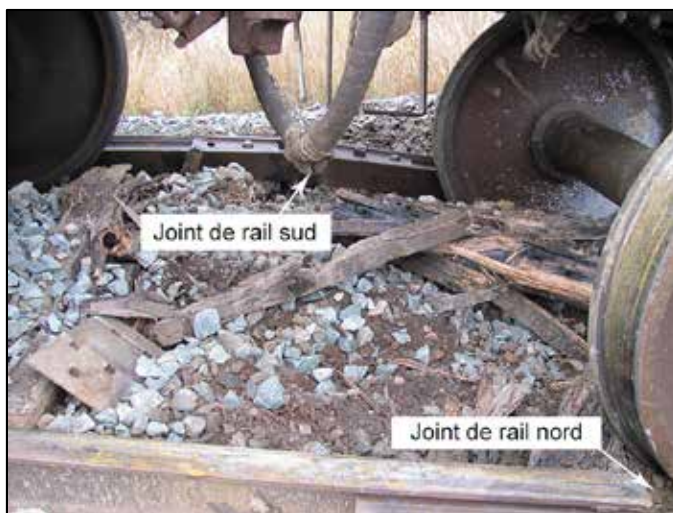
Dans le sens de la marche, les premières marques sur les rails étaient situées au point milliaire 72,08, à la hauteur de 2 joints de rail adjacents sur les rails nord et sud, décalés de moins de 5 pieds (photo 1). Le joint de rail nord était brisé en deux. Sa partie est était en place, toujours munie de ses éclisses brisées et sa partie ouest se trouvait sous les wagons déraillés, toujours munie de ses éclisses brisées. Le joint de rail sud était resté intact et s'était renversé vers l'extérieur. Les deux joints de rail ont été récupérés et acheminés au Laboratoire technique du BST pour y subir un examen détaillé.

Photo 1. Joints adjacents près du lieu du déraillement

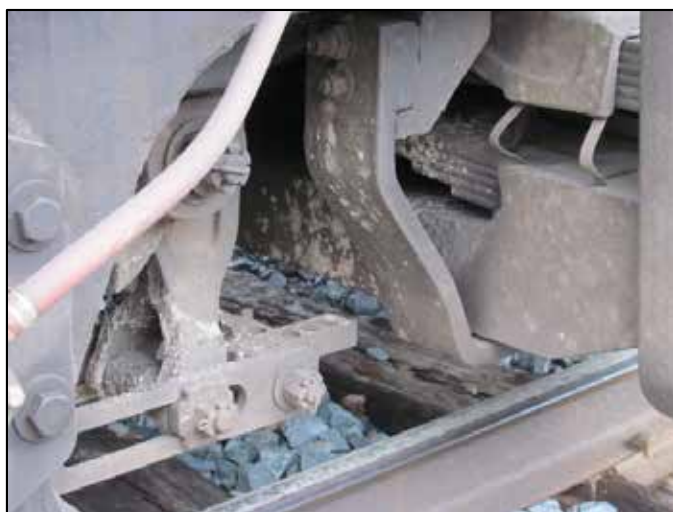
Les 3 locomotives sont restées debout après avoir déraillé. Deux des roues (R3 et R4) de la locomotive menante (HCRY 2008) ont déraillé et 6 des roues (R1, R2, R3, R4, L3 et L4) de la deuxième locomotive (HCRY 800) ont déraillé. L'échelle arrière et le chasse-pierres de la deuxième locomotive ont été légèrement endommagés par suite de frottements le long du rail. Toutes les roues de la troisième locomotive (HCRY 3800) ont déraillé, et le réservoir de carburant de cette locomotive a été endommagé après avoir frotté le long du champignon du rail. Il y avait de la boue sur le champignon du rail entre les wagons déraillés et la roue de tête de la locomotive menante. De la boue se trouvait également sous la locomotive menante, à la hauteur du bogie de tête et du réservoir de carburant, du côté sud (photo 2).

Photo 2. Présence de boue sous la locomotive de tête

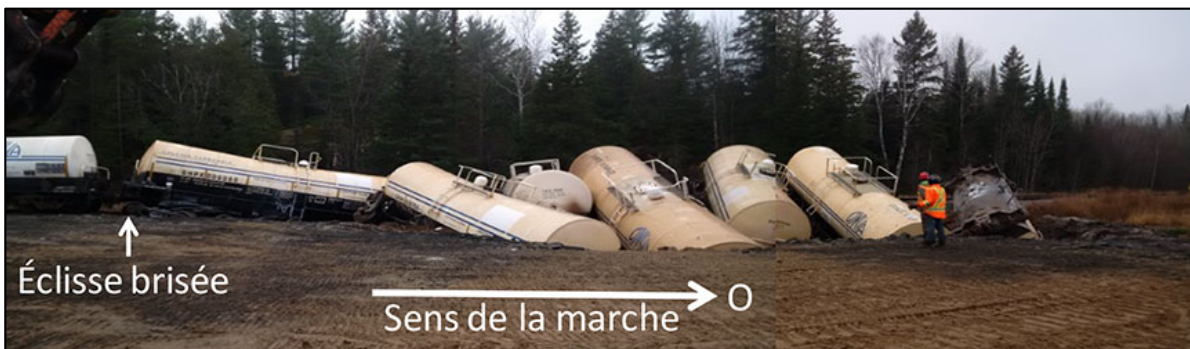
Les wagons des positions 1 à 8, tous chargés de carbonate de sodium³, ont déraillé et se sont immobilisés dans diverses positions (figure 2). Le 1^{er} wagon déraillé s'est renversé du côté nord de la plateforme. Les wagons des positions 2 à 6 se sont mis en portefeuille et se sont immobilisés où la plateforme s'était affaissée. Le 7^e wagon est resté debout juste à l'ouest du joint de rail brisé, avec son bout A en angle sur le remblai du côté sud et appuyé contre le 6^e wagon déraillé. Le 8^e wagon est resté debout, juste à l'est du joint de rail; seul son bout B a déraillé. Une petite quantité de carbonate de sodium a été rejetée dans la zone autour des wagons.

Figure 2. Wagons-citernes déraillés dans diverses positions

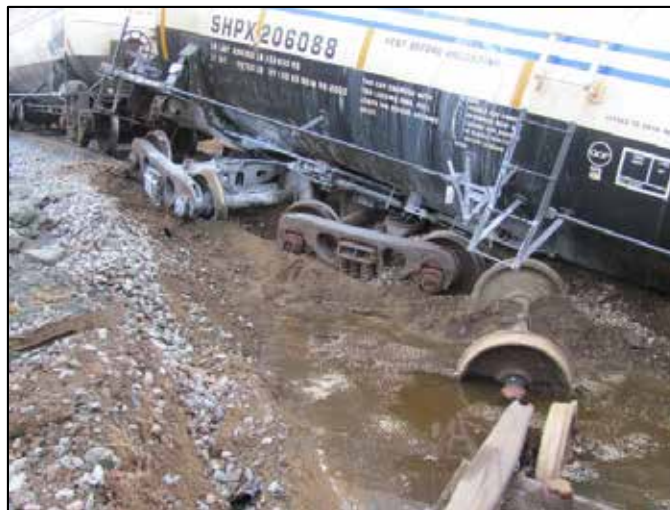
La plateforme a été détruite sur une distance d'environ 225 pieds, commençant immédiatement à l'ouest du joint de rail brisé. Au fond de la brèche causée par l'affaissement de la plateforme, où les wagons déraillés se sont immobilisés, certains des wagons et de leurs appareils ont été partiellement submergés sous environ 2 pieds d'eau et de sol argileux (photo 3). Directement au nord de la plateforme, de l'eau s'écoulait rapidement sur une profondeur considérable. Au sud de la plateforme, on a observé de l'eau stagnante dans une zone arborée.

Photo 3. Wagons déraillés et appareils partiellement submergés

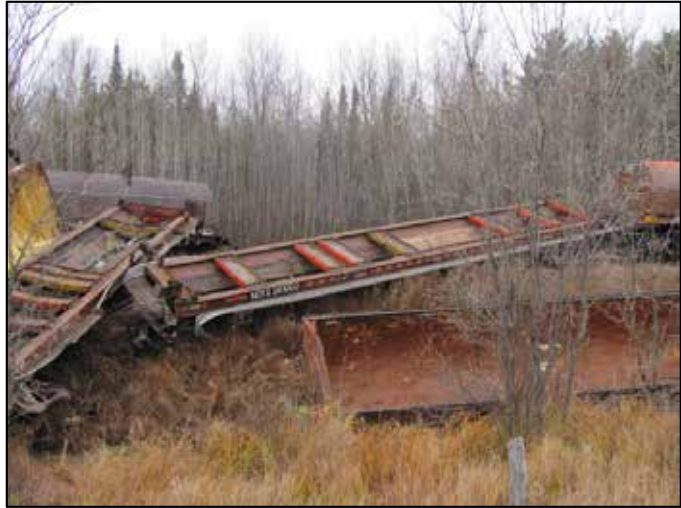
Cinq autres wagons, des wagons-tombereaux couverts vides (wagons 24 à 28) ont aussi déraillé (photo 4). Le 24^e wagon a déraillé debout et en angle au nord de la plateforme. Le 25^e wagon s'est immobilisé perpendiculairement à la voie sur le remblai nord. Les 3 autres wagons ont déraillé debout le long de la voie. À cet endroit, le rail nord s'est renversé vers le nord et a été endommagé sur environ 150 pieds. Le rail sud n'a subi que de légers dommages.

Photo 4. Wagons-tombereaux couverts vides déraillés additionnels

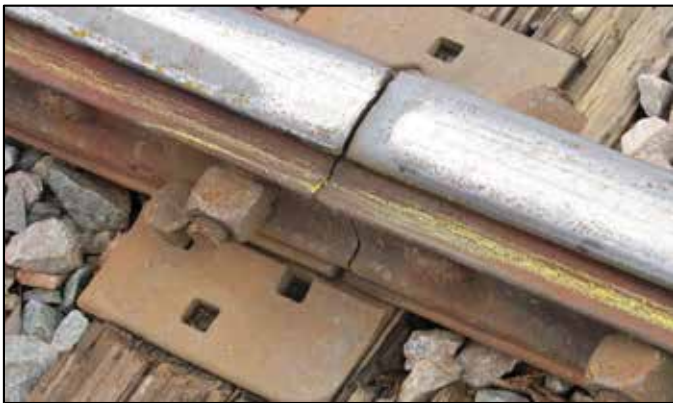
Un examen à pied de la voie entre les points milliaires 71,0 et 72,5 a révélé un total de 39 défauts de joint, parmi lesquels on a dénombré 10 éclisses fissurées ou brisées (photo 5). Une des éclisses fissurées se trouvait à un joint de rail qui avait été marqué au cours d'un contrôle des défauts de rail en raison de la présence d'un défaut interne du rail. Les autres défauts de joint consistaient en des boulons desserrés, déformés ou manquants (photo 6) et des selles de rail cassées ou manquantes (photo 7). Au moment de l'événement, aucune limitation de vitesse n'était en vigueur à cet endroit.

Photo 5. Éclisse brisée

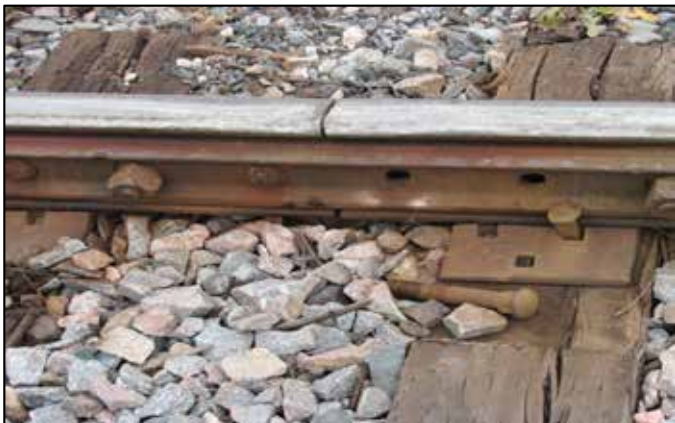
Photo 6. Boulons manquants

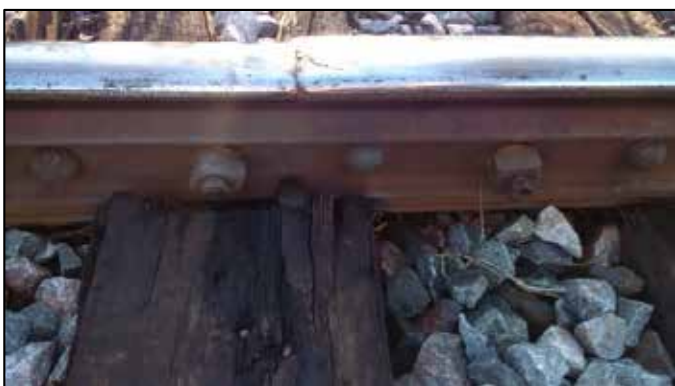
Photo 7. Selle de rail manquante

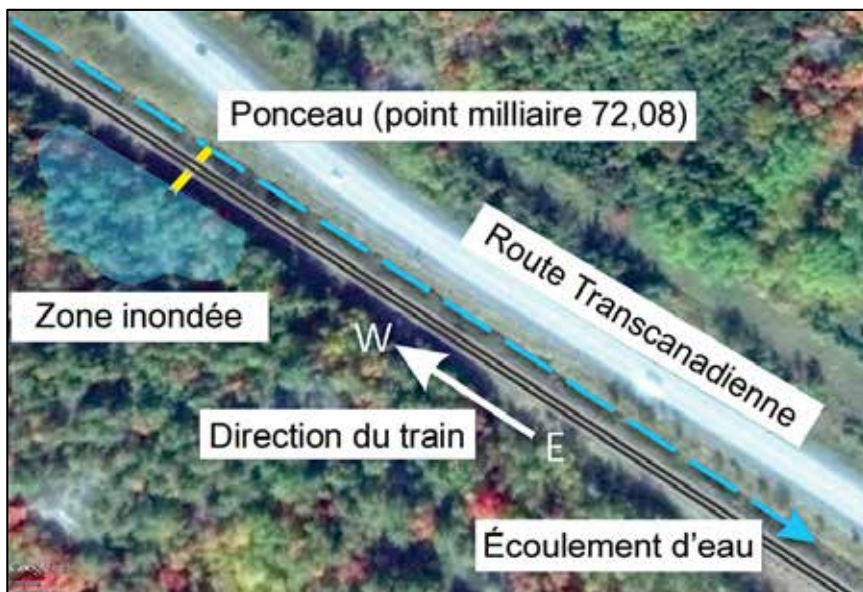
Une grande partie de la voie sur la subdivision de Webbwood était située dans des zones basses marécageuses. Dans les environs du lieu de l'événement, sur le côté nord de la voie, il y avait à longueur d'année un écoulement d'eau vers l'est de différentes profondeurs selon la quantité des précipitations, la fonte des neiges et les obstacles, telles des digues de castors (figure 3).

Figure 3. Écoulement d'eau dans le secteur de l'événement (Source: Google Maps, avec annotations du BST)

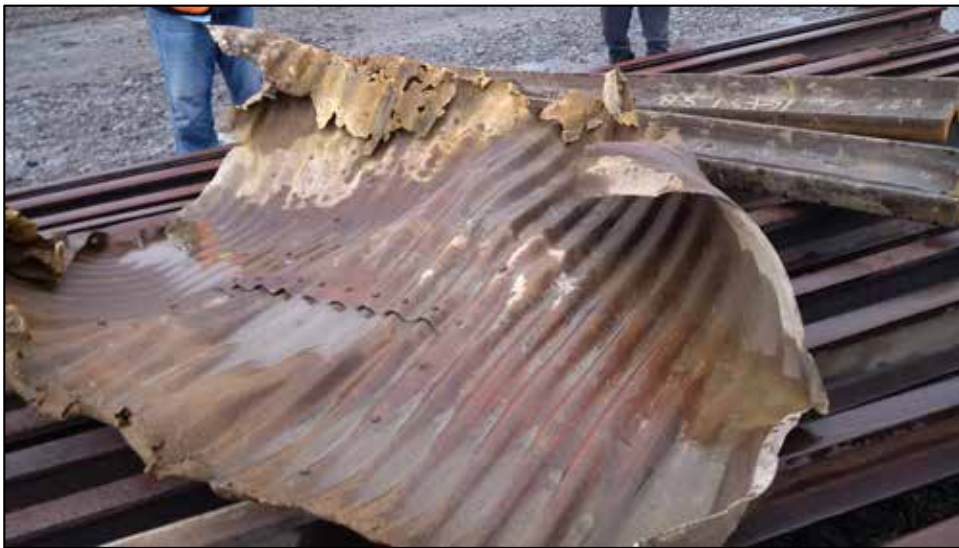
- Les rallonges de tuyau en acier ondulé étaient corrodées et rouillées de part en part sur de grandes surfaces (photo 8) et s'étaient séparées du dalot de béton, ce qui avait permis au matériel de la couche supérieure de plateforme de tomber dans les interstices.

Photo 8. Section du ponceau corrodée et rouillée de part en part

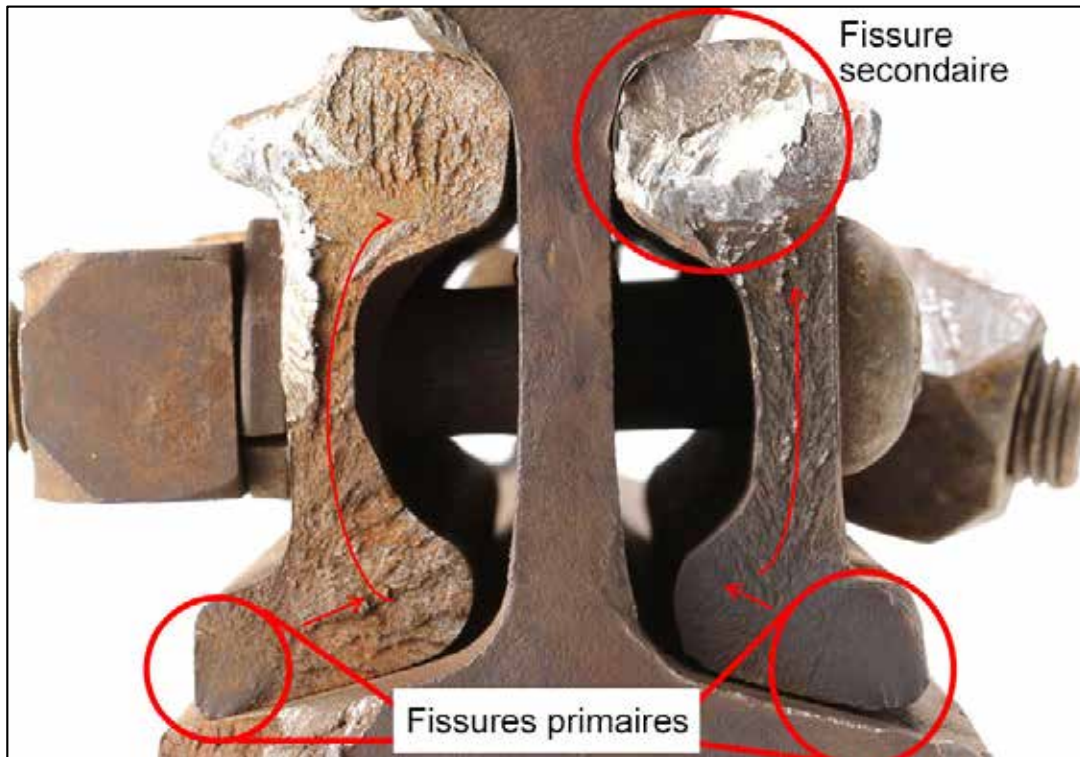
- Les matériaux des éclisses du joint du rail nord satisfaisaient aux exigences de résistance prescrites.
- Les éclisses du joint du rail nord ont lâché en raison d'un agrandissement, dû à une contrainte excessive, des fissures de fatigue (photo 9).

- Les fissures de fatigue sur l'éclisse du côté extérieur du rail nord se sont amorcées le long du bord extérieur inférieur.
- Les fissures de fatigue sur l'éclisse du côté intérieur du rail nord se sont amorcées le long du bord extérieur inférieur ainsi qu'aux zones usées par frottement au niveau de la portée d'éclissage supérieure.

Photo 9. Fissures primaires et fissure secondaire préexistantes dans les éclisses (les flèches montrent l'agrandissement des fissures de fatigue)

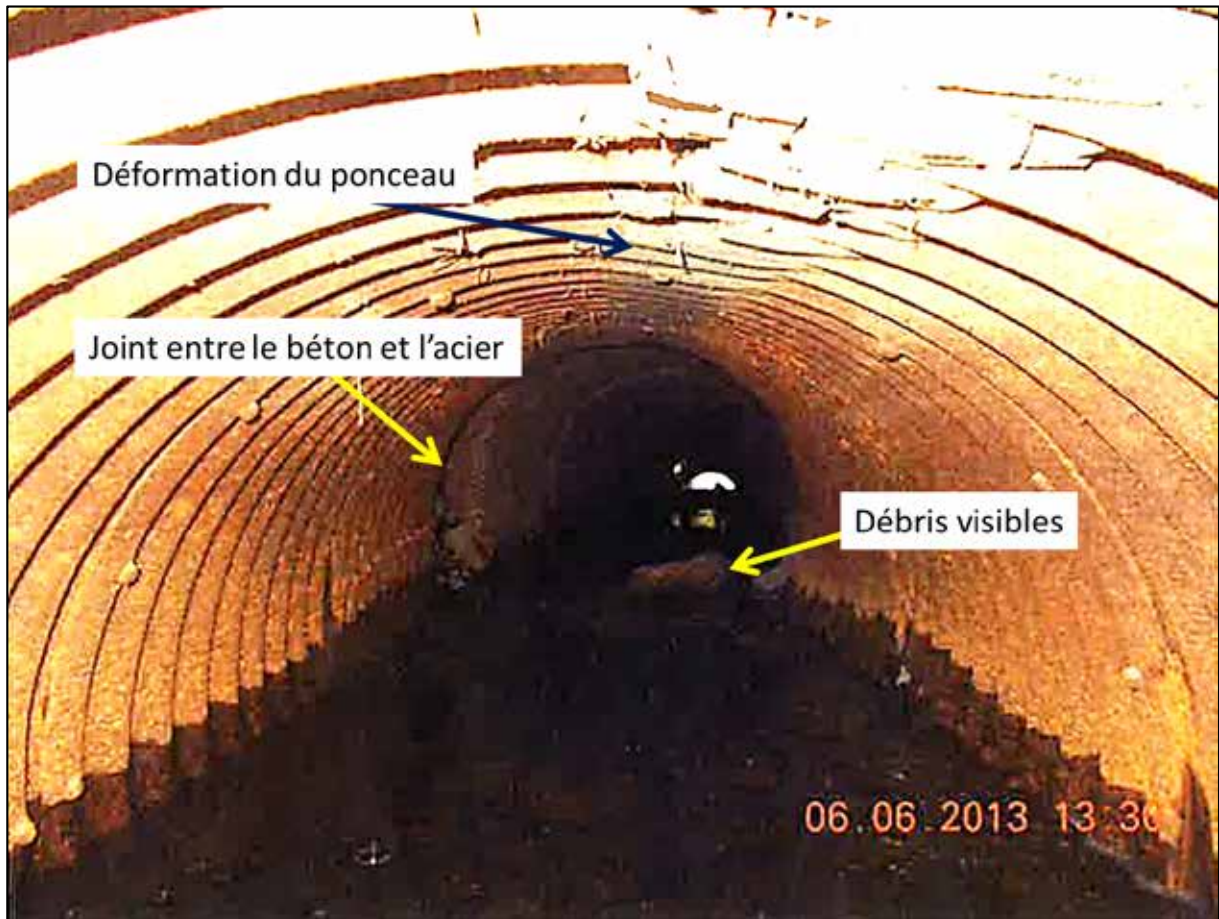
En juin 2013, lors de la plus récente inspection des ponceaux, le ponceau au point milliaire 72,08 avait reçu une note de 3 (mauvais) puisque tous les composants structurels et hydrauliques, dont les joints et le matériau, avaient été évalués comme étant en mauvais état (figure 4). Comme la note était supérieure à 2, des travaux de réparation n'étaient pas nécessaires ni n'ont été effectués pour améliorer l'un ou l'autre des composants du ponceau.

Figure 4. Ponceau au point milliaire 72,08 lors de l'inspection de juin 2013. Nota : Luminosité réglée pour faciliter l'identification des défauts. (Source : rapport d'inspection du Huron Central Railway, avec annotations du BST)
