**RAPPORT D'ENQUÊTE FERROVIAIRE
R15T0245**

**RISQUE DE COLLISION
VIA RAIL CANADA INC.
TRAIN DE VOYAGEURS N° 65
POINT MILLIAIRE 304, SUBDIVISION DE KINGSTON DE
GO TRANSIT
WHITBY (ONTARIO)
25 OCTOBRE 2015**

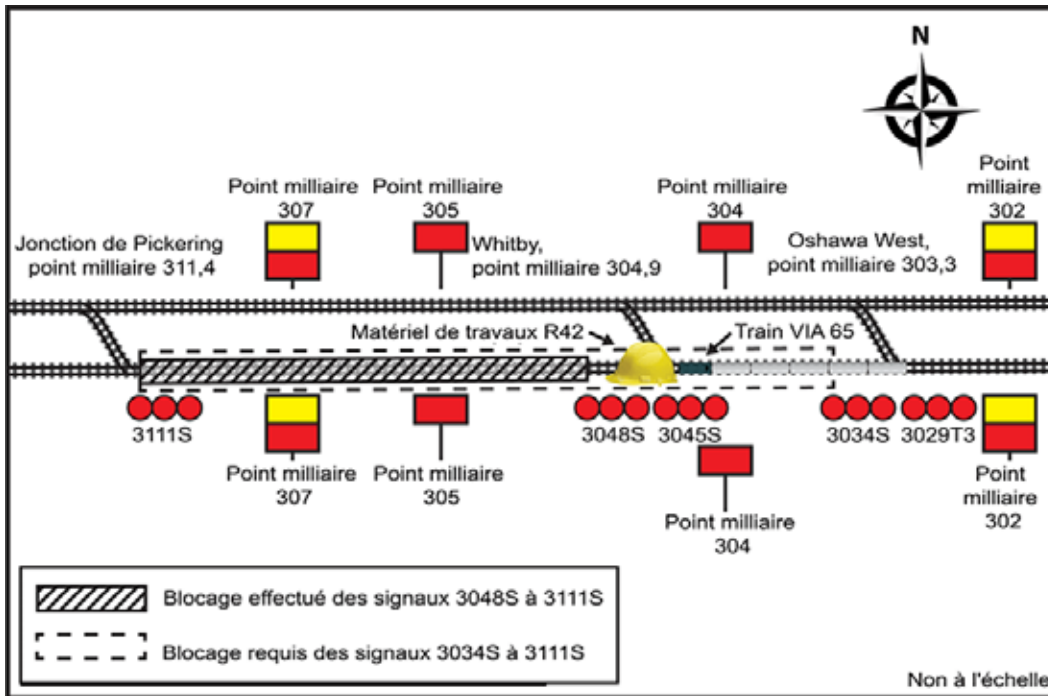
Pour protéger la situation, le CCF a dû bloquer la voie sud entre le signal 3034S (point milliaire 303,4, Oshawa West) et le signal 3111S (point milliaire 311,1, jonction de Pickering). Le CCF n'a cependant pas effectué correctement le blocage des signaux entre le signal 3048S (au point milliaire 304,8 à Whitby) et le signal 3111S sur la voie sud. Le CCF a informé le contremaître que la voie sud avait été bloquée entre Whitby et la jonction de Pickering, à l'exclusion des liaisons de chaque côté. Le contremaître n'a pas consigné cette information, et il n'était pas tenu de le faire (figure 2).

Figure 2. Schéma de la zone

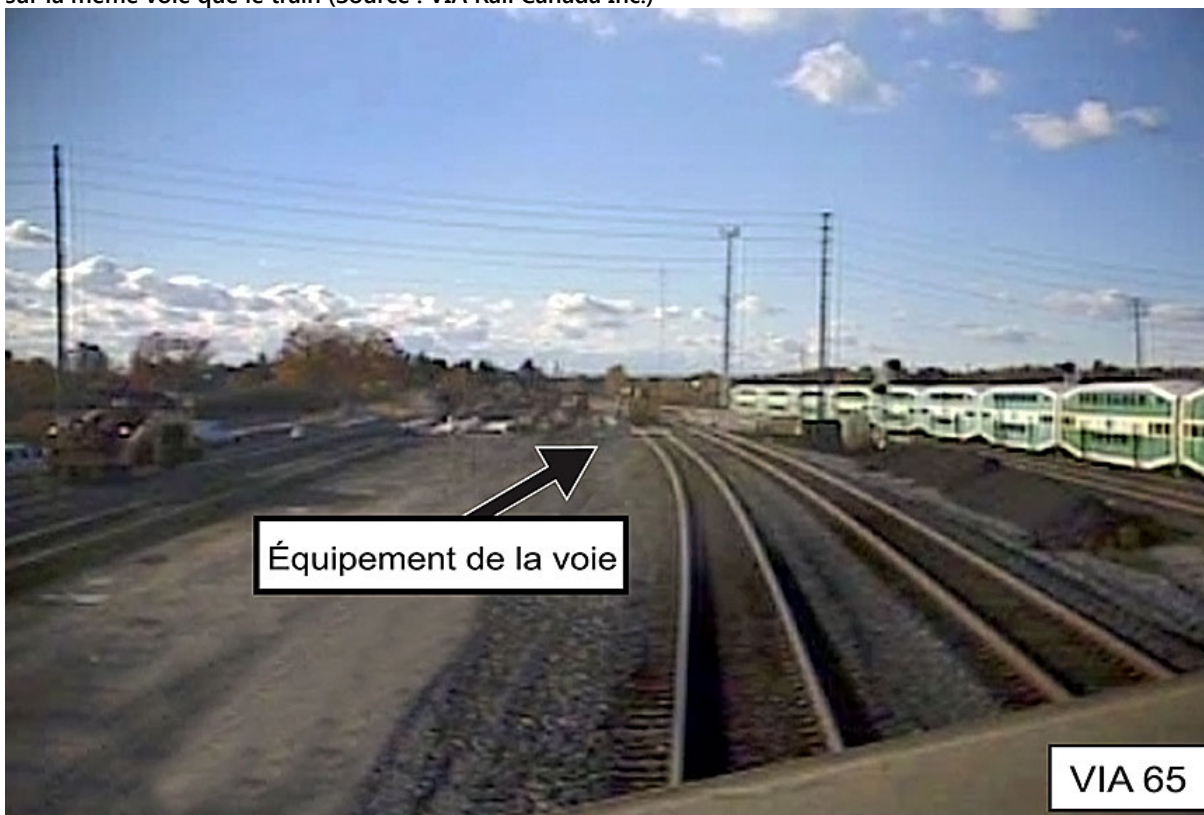
En se préparant à franchir la liaison vers la voie nord à Whitby, le train a réduit sa vitesse à 38 mi/h. Vers 16 h 15, l'équipe de train a remarqué de l'équipement d'entretien sur la voie sud obstruant la liaison à Whitby. Les freins ont été immédiatement serrés, arrêtant le train en toute sécurité à environ 500 pieds de l'équipement d'entretien (photo 1).

Photo 1. Vue à partir du train VIA 65 immobilisé à environ 500 pieds de l'équipement d'entretien se trouvant sur la même voie que le train (Source : VIA Rail Canada Inc.)

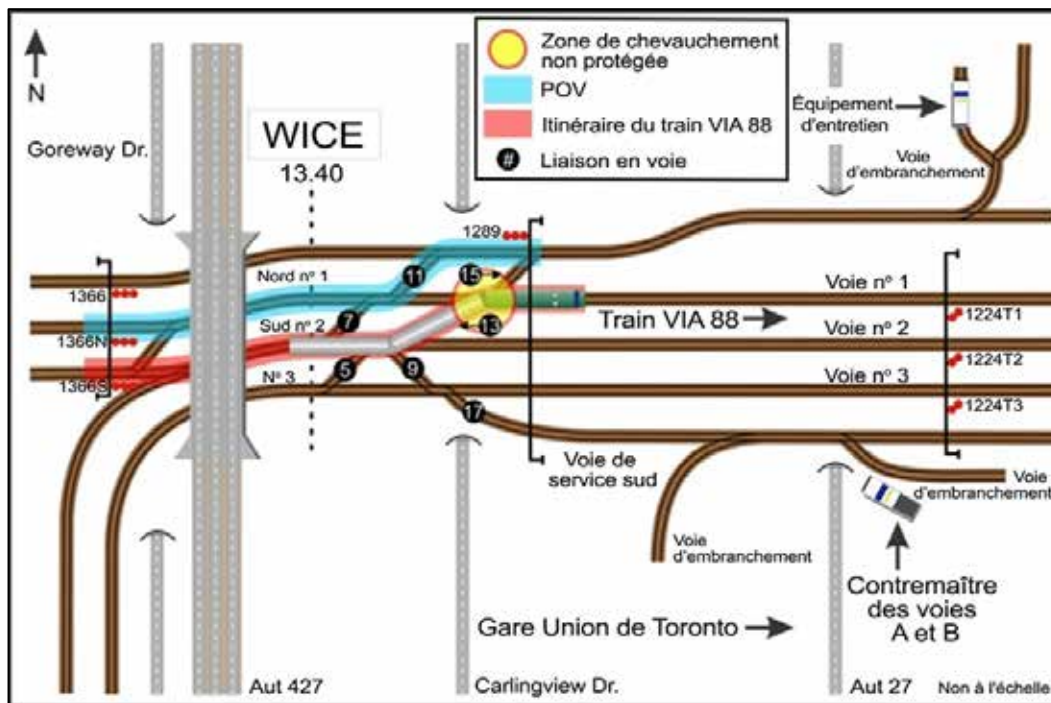
Vers 22 h 50, le train VIA 88 a été dirigé pour procéder de la voie n° 2 à la voie n° 1 sur une indication de signal permissive en empruntant la liaison n° 13. Cette liaison se trouve à proximité de la liaison n° 15, qui se trouvait dans la zone du permis d'occupation de la voie (figure 3). L'équipe du train VIA 88 ignorait l'existence du permis d'occuper la voie et ne savait pas que le train était entré sur un tronçon de la voie visé par le permis d'occupation de la voie détenu par le contremaître, ce qui a provoqué un chevauchement d'autorisations non protégé (figure 3).

Figure 3. Schéma du lieu de l'événement ferroviaire du BST R15T0121

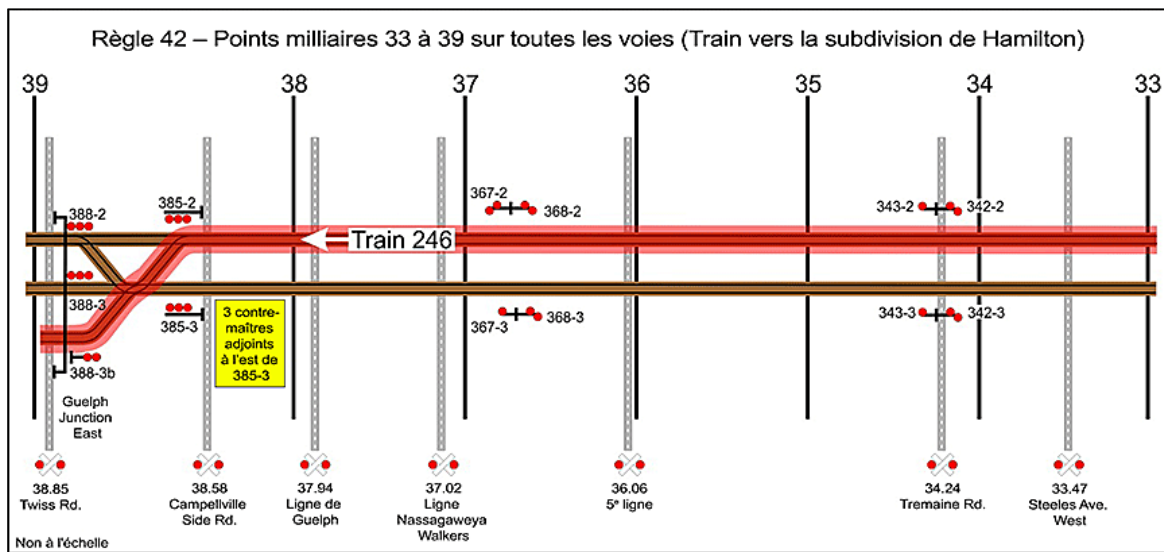
Les 3 contremaîtres adjoints n'ont pas été informés par le contremaître que le train franchirait la liaison vers la voie sud au signal 385-2. Le contremaître avait présumé que les 3 contremaîtres adjoints travaillaient à l'est du signal 385-3, à l'écart de l'endroit où le train franchirait la liaison. Cette situation a créé un risque de collision sur la voie sud entre le train et les 3 contremaîtres adjoints. Avant d'orienter le train vers la voie sud, il n'y avait eu aucun changement d'itinéraire ni aucune discussion entre le CCF et le contremaître (figure 4).

Figure 4. Schéma du lieu pour l'événement ferroviaire du BST R15T0258
